第10回除染検証委員会 現地視察箇所について

平成29年3月17日 環境省 福島環境再生事務所

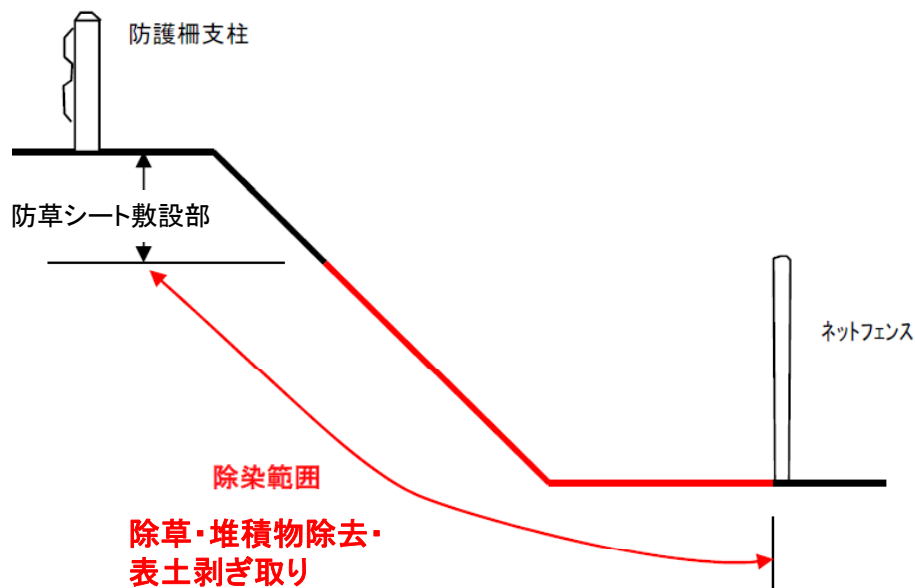
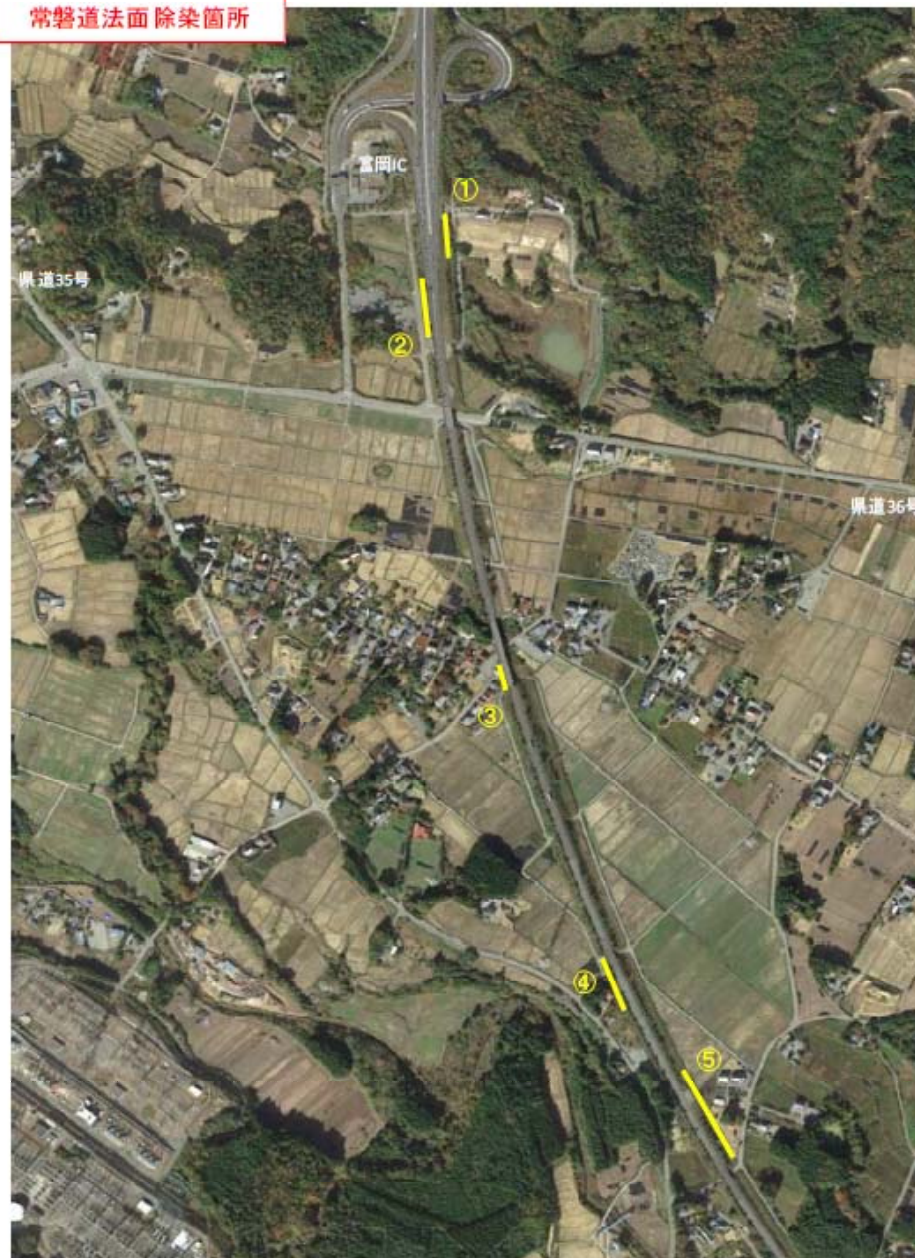
常磐道法面 除染箇所

上手岡字後作地内の宅地

常磐自動車道の盛土法面と、道路を挟んで近接する宅地。常磐自動車道の法面は堆積物除去まで実施済。

宅地に近接する常磐自動車道の盛土法面については、宅地の線量への影響がみられることから、フォローアップ除染として表土剥ぎ取りを実施中。（3月中に作業完了予定）

除草、堆積物除去、表土剥ぎ取り
