## 除染状況の現状確認について

平成30年11月5-6日  
環境省 福島地方環境事務所

平成30年度 富岡町特定復興再生拠点区域  
被災建物等解体撤去等及び除染等工事（その1）

## 試験施工結果報告書

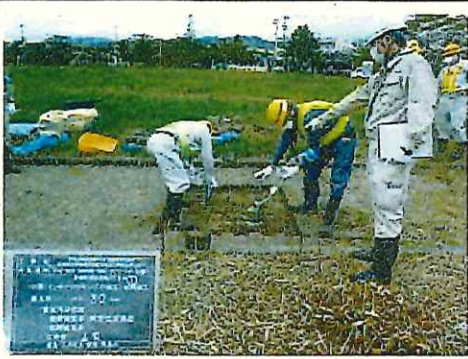
| | コメント | 事後モニタリング作業状況<br>・実施地盤高<br>水糸から80mm下がり |

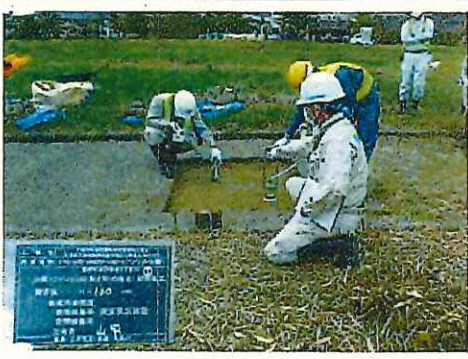
| | コメント | 事後モニタリング作業状況<br>・実施地盤高<br>水糸から100mm下がり |

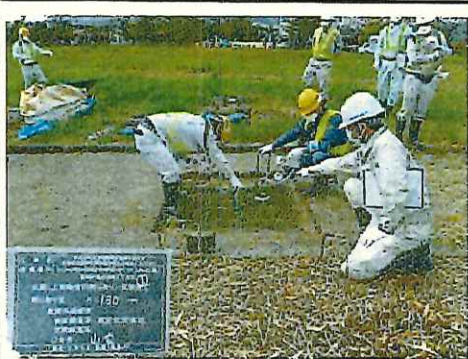
| | コメント | 事後モニタリング作業状況<br>・実施地盤高<br>水糸から130mm下がり |

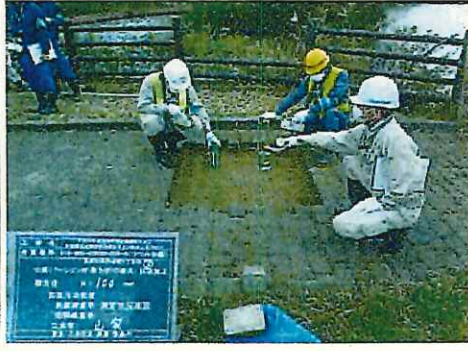
| コメント | | 事後モニタリング作業状況<br>・実施地盤高<br>水糸から100mm下がり |

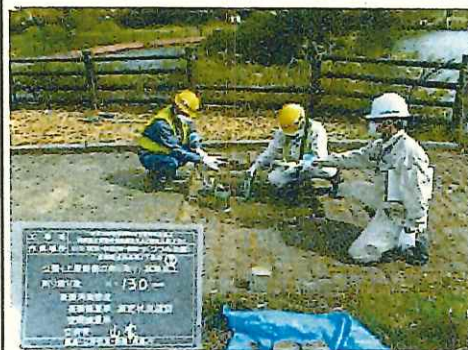
| コメント | | 事後モニタリング作業状況<br>・実施地盤高<br>水糸から130mm下がり |

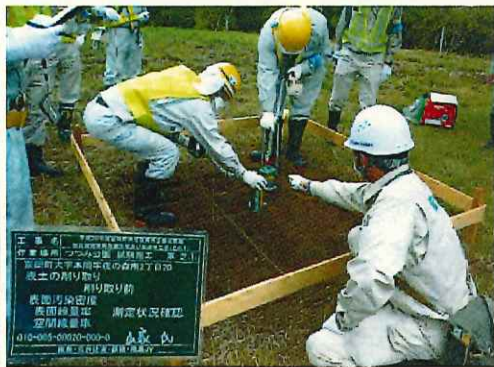
| コメント | 事後モニタリング作業状況<br>【黑板誤記】<br>表土の削り取り前<br>↓<br>剥ぎ取り後 | | | | | | | | | | |

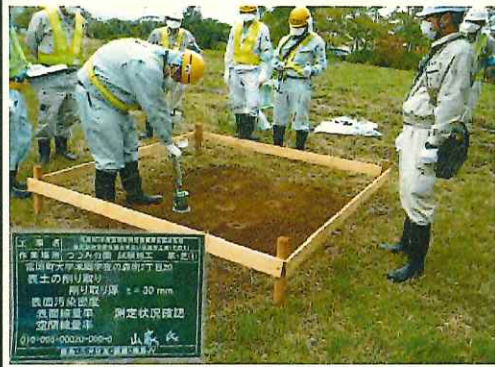
| コメント | 事後モニタリング作業状況<br>削り取り厚 t=30mm | | | | | | | | | | |

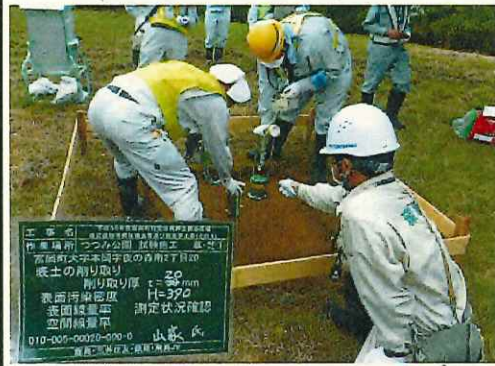
| | <table border="1"> <tr><td>工種</td><td>表土の削り取り</td></tr> <tr><td>種別</td><td>試験施工(つつみ公園)</td></tr> <tr><td>細別</td><td>モニタリング</td></tr> <tr><td>場所</td><td>富岡町字夜の森南2丁目20<br/>(010-005-00020-000-0) ①</td></tr> <tr><td>コメント</td><td>事後モニタリング作業状況<br/>削り取り厚 t=50mm<br/>【黑板誤記】<br/>20mm⇒50mm</td></tr> </table> | 工種 | 表土の削り取り | 種別 | 試験施工(つつみ公園) | 細別 | モニタリング | 場所 | 富岡町字夜の森南2丁目20<br>(010-005-00020-000-0) ① | コメント | 事後モニタリング作業状況<br>削り取り厚 t=50mm<br>【黑板誤記】<br>20mm⇒50mm |

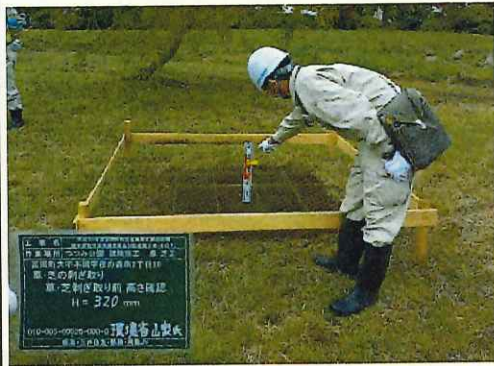
| | コメント | 【深刈り前高さ】<br>・深刈り前高さ確認<br>・実施地盤高<br>水糸から300mm下がり |

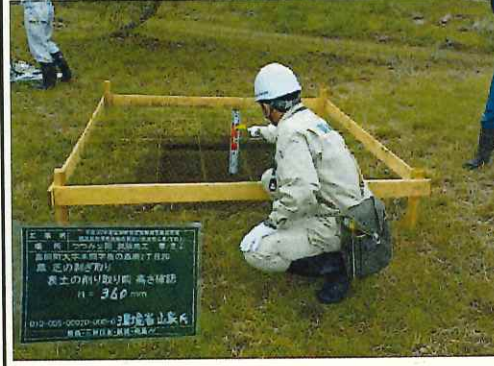
| | コメント | 【剥ぎ取り後高さ】<br>・剥ぎ取り後高さ確認 4cm<br>・実施地盤高<br>水糸から340mm下がり<br>【黒板誤記】<br>表土の削り取り前<br>↓<br>剥ぎ取り後 |

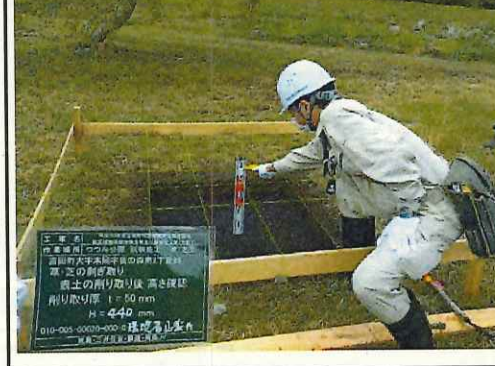
| | コメント | 【削り取り後高さ】<br>・削り取り後高さ確認 3cm<br>・実施地盤高<br>水糸から390mm下がり |

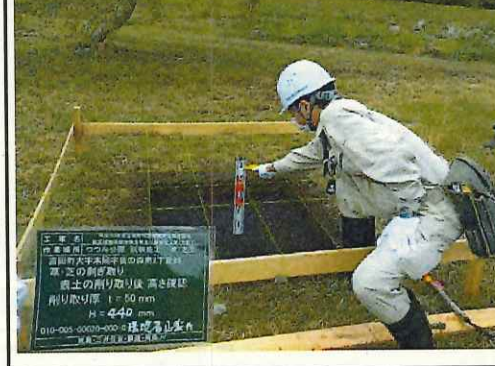
| | コメント | 【削り取り後高さ】<br>・削り取り後高さ確認 5cm<br>・実施地盤高<br>水糸から4400mm下がり<br>【黒板誤記】<br>20mm⇒50mm |
