## 富岡町町内 現地調査

[資料3 各調査箇所の概要]

### ①王塚地区 役場前歩道・法面(居住制限区域)

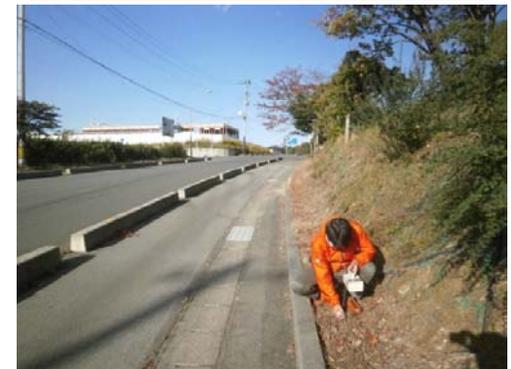
空間線量率	
	地上 ( $\mu\text{Sv/h}$ )	
	100cm	1cm
1 出入口口	0.52	-
2 歩道(法尻側)	1.23	3.75
3 "	1.80	3.80
4 "	0.85	-
5 "	1.15	-
6 "	0.86	-
7 "	0.68	-
8

・道路・歩道に沿う法面からの放射線量が高い状況。

◎町の考え: 宅地を含む生活圏及び道路の除染は完了している。しかし、道路法面等は、草刈りと堆積物除去のみの除染のため、未だ線量が低下せず、高い状況にある。学校通学路を含む歩道へ影響が考えられる法面等の再除染を実施し、更なる線量低減を要望する。

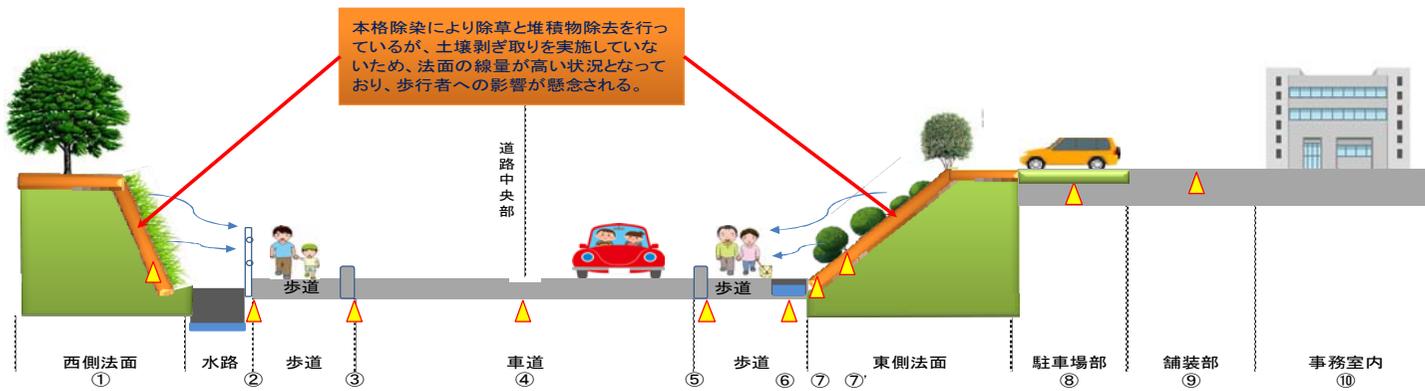
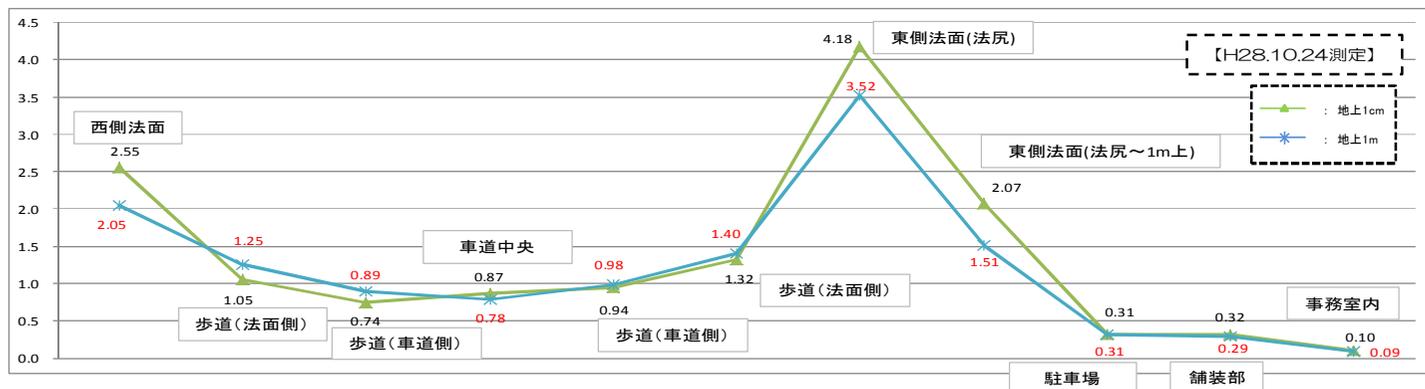
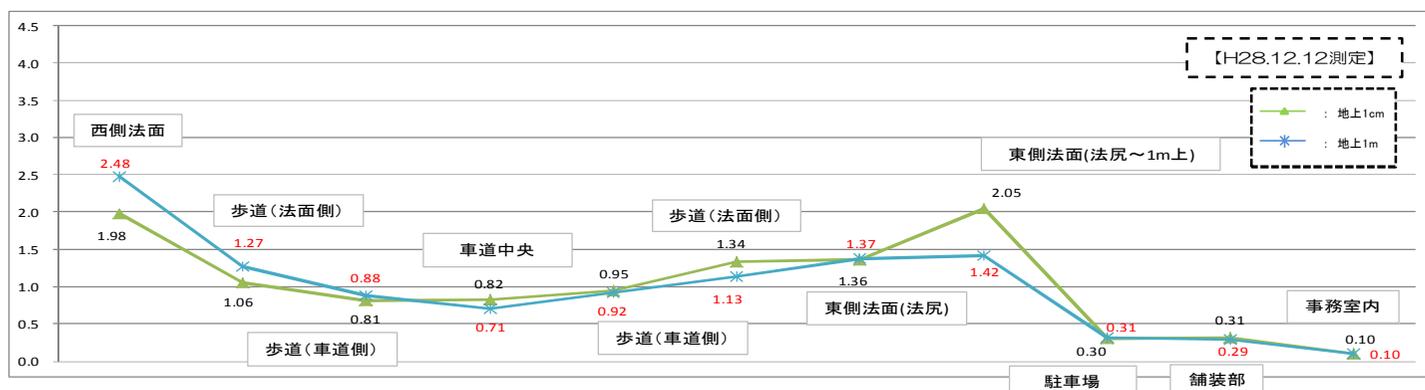
## 富岡町役場脇町道測定結果

最近フォローアップにより、地点⑥⑦側溝と法面尻の間と法面周辺の再除染が行われた。  
 上段(再除染前)、下段(再除染後)。東側法面法尻⑦は再除染により線量率が3.52から1.37 μSv/hに下がり、  
 それに伴い歩道の法面側⑥の線量率も若干下がったが1.13 μSv/hあり、更なる線量低減を要望する。

空間線量率(μSv/h)		H28.10.24	
測定場所		1cm	1m
①	西側法面	2.55	2.05
②	歩道(法面側)	1.05	1.25
③	歩道(車道側)	0.74	0.89
④	車道(中央部)	0.87	0.78
⑤	歩道(車道側)	0.94	0.98
⑥	歩道(法面側)	1.32	1.40
⑦	東側法面(法尻)	4.18	3.52
⑦'	東側法面(法尻~1m上)	2.07	1.51
⑧	役場駐車場(芝生)	0.31	0.31
⑨	役場(舗装)	0.32	0.29
⑩	役場(事務室内)	0.10	0.09

空間線量率(μSv/h)		H28.12.12 (除染中)	
測定場所		1cm	1m
①	西側法面	1.98	2.48
②	歩道(法面側)	1.06	1.27
③	歩道(車道側)	0.81	0.88
④	車道(中央部)	0.82	0.71
⑤	歩道(車道側)	0.95	0.92
⑥	歩道(法面側)	1.34	1.13
⑦	東側法面(法尻)	1.36	1.37
⑦'	東側法面(法尻~1m上)	2.05	1.42
⑧	役場駐車場(芝生)	0.30	0.31
⑨	役場(舗装)	0.31	0.29
⑩	役場(事務室内)	0.10	0.10

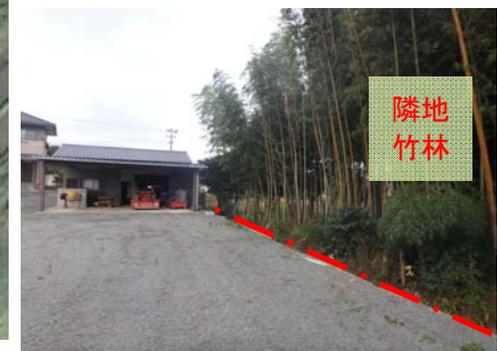
空間線量率	
	地上 ( $\mu\text{Sv/h}$ )	
	100cm	1cm
1 竹林キワ	1.60	1.75
2 境界から2m	2.01	3.34
3 境界から5m	1.77	2.79
4 JR境界キワ	1.45	1.85
5 JR側の法肩	0.98	1.10
6 家と庭の間	0.35	0.26
7 玄関前	0.28	0.36
8 道路キワ	0.85	2.28
9 隣の家	0.28	0.24
10 JR法面肩	1.45	1.93
11 畑	0.38	0.31
12 砂利敷地	0.70	0.75
13		
14

・隣接する住宅敷地内に竹林が存在する。その境界ギワからの放射線量が高い状況。

◎町の考え: 宅地敷地内と竹林を含む森林の除染は完了しているが、森林の除染方法は草刈りと堆積物除去のみであり、放射線量が高い(線量の低減率が低い)状況にある。特に住民が活動する生活圏に隣接する森林の再除染の実施を要望する。

※現在、JR常磐線の除染が行われている。今後、作業経過を確認し、除染完了後には生活圏に及ぼすJR敷地内からの放射線量を確認・検討していただきたい。

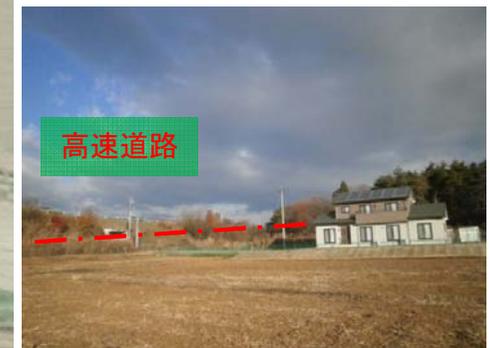
空間線量率 地上 ( $\mu$ Sv/h)	
		100cm	1cm
1	高速道路際0m	1.51	3.14
2	高速側道5m	0.89	0.77
3	畑(柵)際10m	0.75	0.62
4	フェンスから20m	0.52	0.38
5	フェンスから30m	0.41	0.37
6	フェンスから40m	0.35	0.33
7	フェンスから50m	0.35	0.28
8			
9			
10

・高速道路に近接する住居。自宅の線量はフォローアップ除染の効果で低減したが、高速道路敷地(法面等)からの線量の影響が考えられる。

**◎町の考え: 除染により宅地の線量率は低減しているが、生活圏(宅地周りの庭・畑・田を含む)としてみると高速道路法面からの影響を受けていると考えられることから、高速道路の法面の再除染について検討・実施し、生活圏全体の更なる線量低減を要望する。**

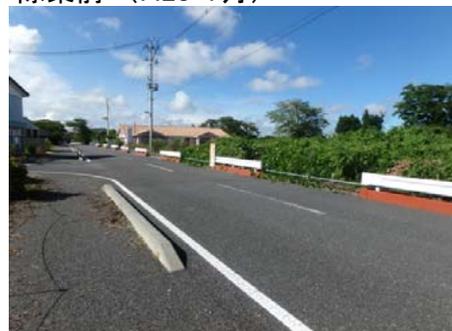
除染前 (H28-7月)

- ・平成28年8月から除染が開始され、平成28年11月に終了している。
  - ・除染前後の線量を比較、除染後の状況を確認。
- ⇒線量調査結果は【別紙資料】参照

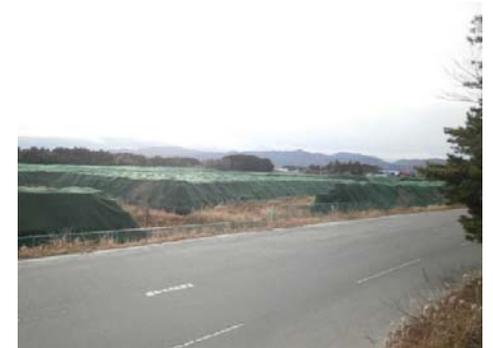
仮置き場の状況(1)

・帰還困難区域内の仮置き場には、現在110万袋の除染廃棄物が保管されている。

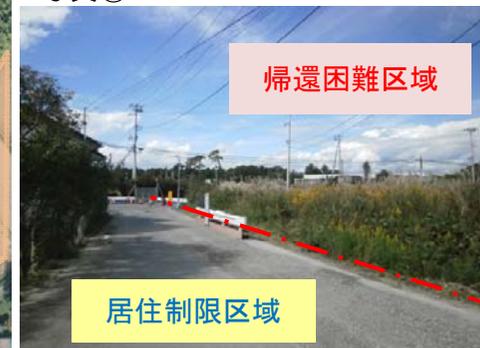
写真①

・帰還困難区域と居住制限区域の境において、道路を挟んで住宅が点在する状況。

空間線量率	
	地上 ( $\mu\text{Sv/h}$ )	
	100cm	1cm
1 道路中央	1.01	0.46
2 道路路肩	2.85	9.31
3 仮置場フェンス	1.82	1.19
