フォローアップ除染結果について

令和8年2月13日 環境省 福島地方環境事務所

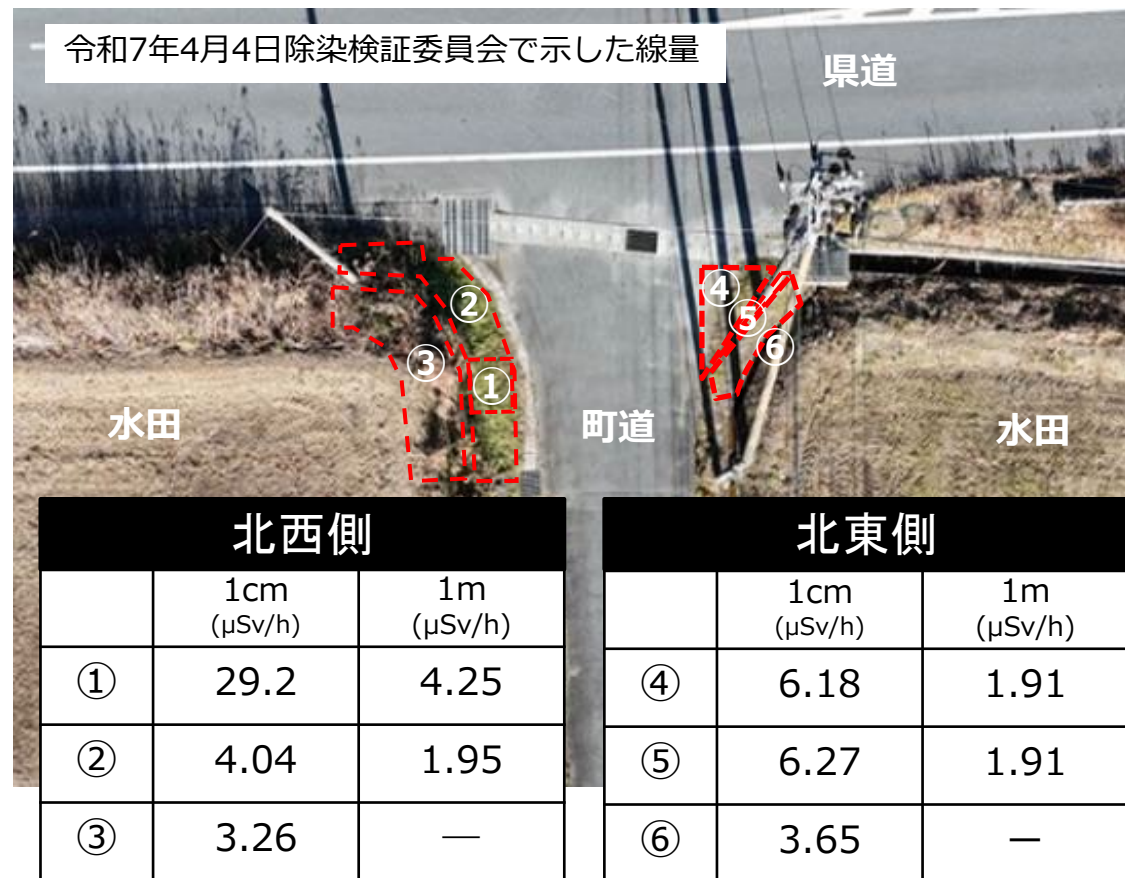
道路法面

水田は令和2年、県道は平成25年に除染を実施。水田と道路の間の法面は除草及び堆積物除去を実施していた。

※令和7年1月22日計測。傾斜地であるため③⑥の1m高の計測困難。

法面及びその下部で、局所的に高線量の箇所が確認されたため、フォローアップ除染として、線量に応じた表土削り取り及び覆土を実施

※③の傾斜地、④の舗装部は堆積物・残渣除去を実施。

※防草シートが敷設してあった箇所は、削り取り・覆土後に防草シート再敷設

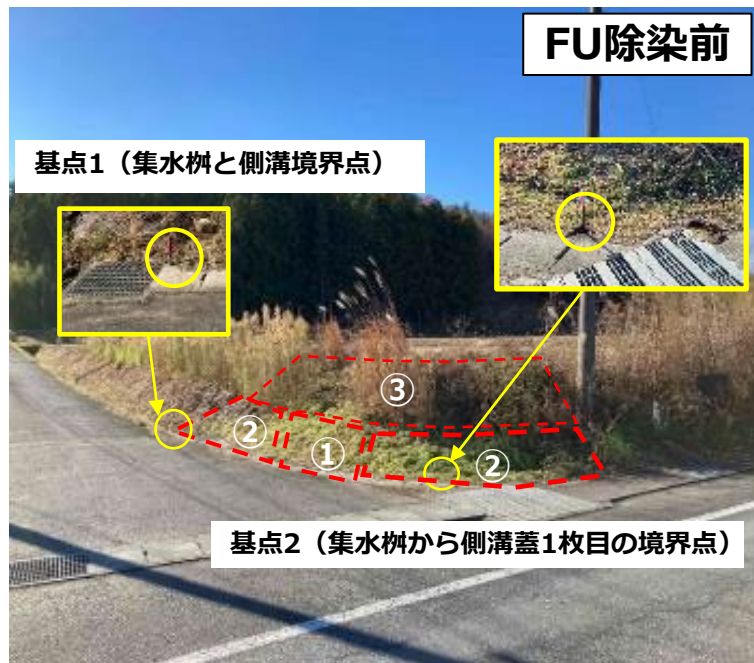
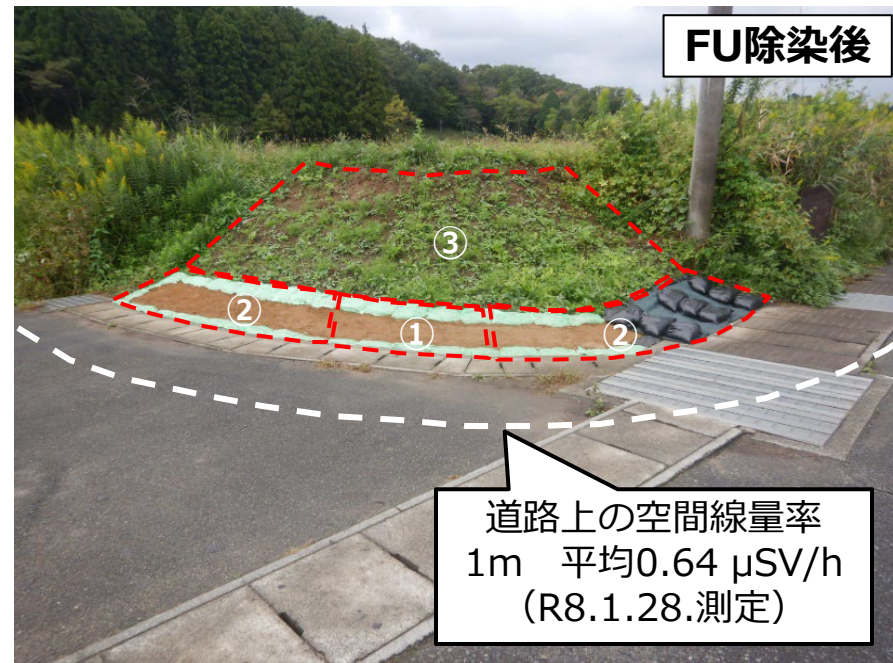
空間線量率の変化 (μ Sv/h)	測定日	①		②		③	
		1cm	1m	1cm	1m	1cm	1m
FU除染前	R7.8.7	29.3	4.19	6.05	2.12	3.07	2.69
堆積物除去後	R7.8.28	25.8	3.76	5.73	1.92	2.89	2.25
5cm削り取り後	R7.9.18	8.54	2.65	5.51	1.76	(3.05)*	(2.15)*
(5cm追加削り取り)	R7.9.30	—	1.88	—	1.29	—	—
覆土後	R7.10.6	0.88	0.94	0.50	0.79	(2.69)*	(0.96)*

※③は傾斜地のため、削り取り・覆土ではなく残渣除去までを行った。1cmはコリ無し。

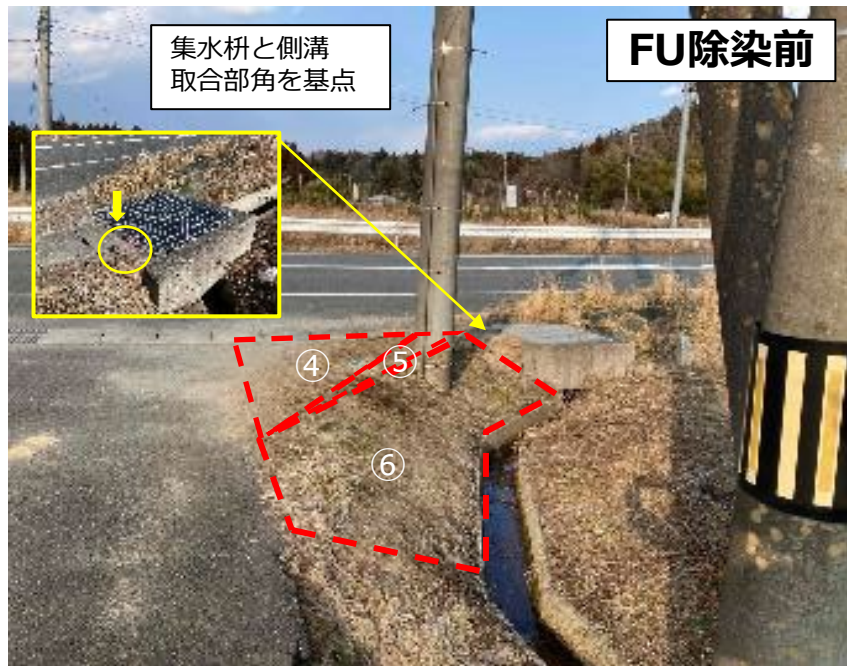
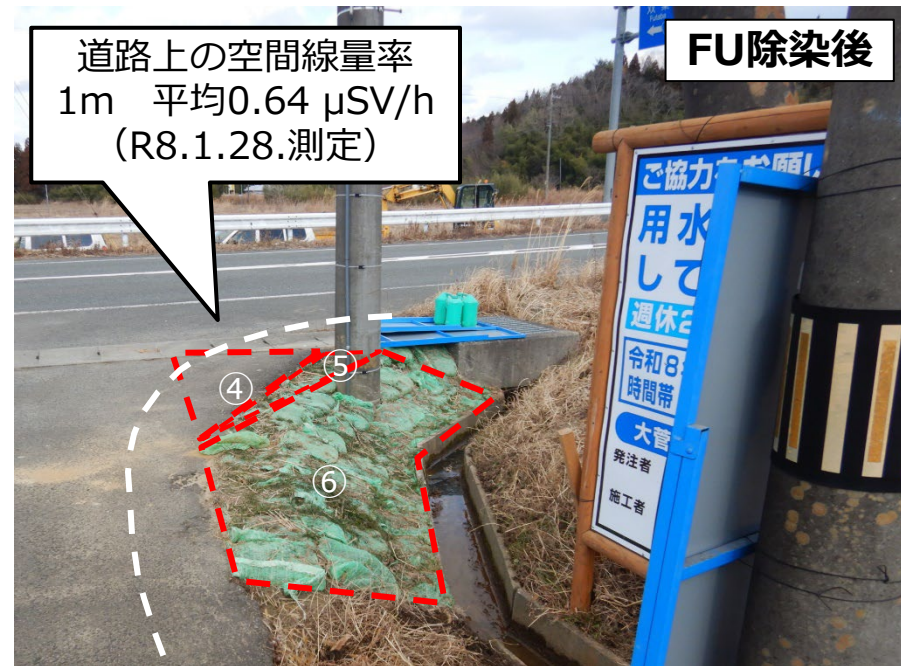
空間線量率の変化 (μSv/h)	測定日	④		⑤		⑥	
		1cm	1m	1cm	1m	1cm	1m
FU除染前	R7.8.7	7.53	1.94	6.22	1.86	3.56	1.71
堆積物除去後	R7.8.28	5.58	1.43	6.13	1.47	3.33	1.45
5cm削り取り後	R7.9.18	(1.37)*	(1.14)*	3.33	1.21	2.37	1.15
(5cm追加削り取り)	R7.9.30	—	—	—	1.01	—	0.95
覆土後	R7.10.6	(0.96)*	(0.73)*	0.78	0.72	0.61	0.67

※④は舗装部のため、削り取り・覆土ではなく残渣除去までを行った。1cmはコリ無し。
