# 富岡町における 除染取り組み状況

平成29年9月8日 環境省 福島地方環境事務所

# フォローアップ除染の実施状況 ～森林に隣接する宅地～

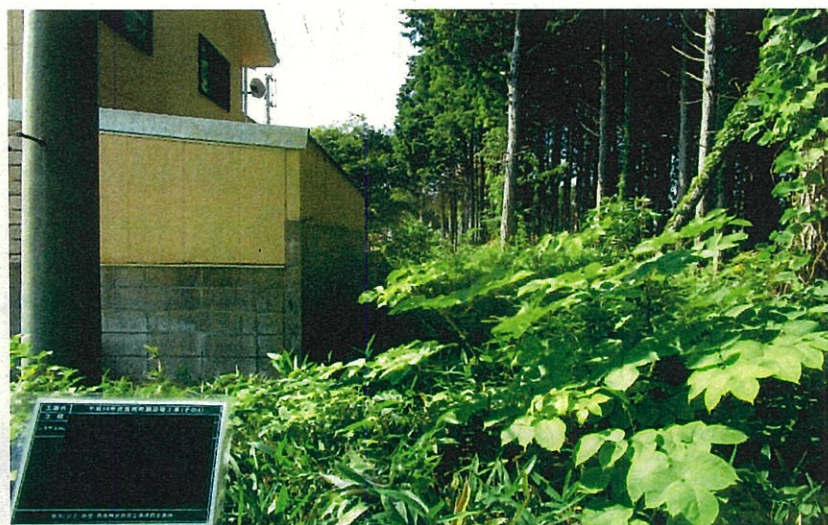
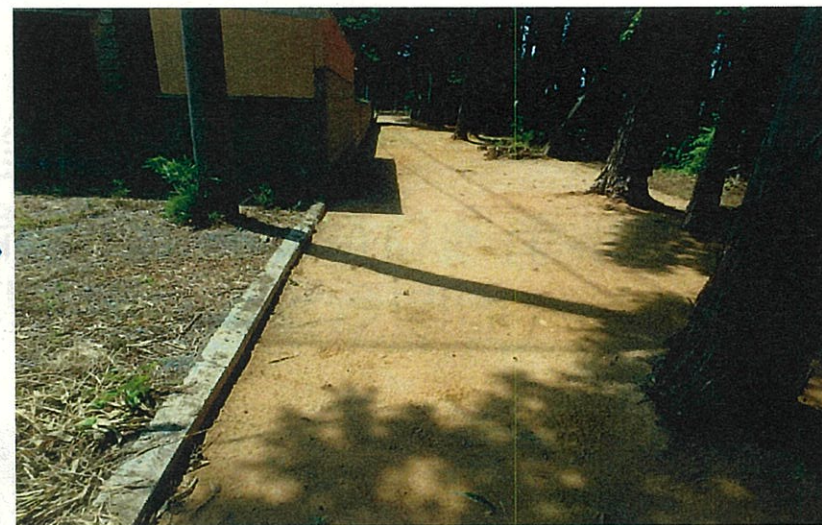
## ＜実施箇所例＞

- ・ 関係人より、屋内の空間線量が気になるとの相談。
- ・ 現地調査を行った結果、隣接する森林からの影響があると考えられたため、森林の表土剥ぎ取りを実施。
- ・ 宅地と森林との境界部分の1 m空間線量  
フォローアップ除染前：平均 $1.26\mu\text{Sv/h}$   
フォローアップ除染後：平均 $0.51\mu\text{Sv/h}$

5m幅、5cm厚で表土剥ぎ取り後客土

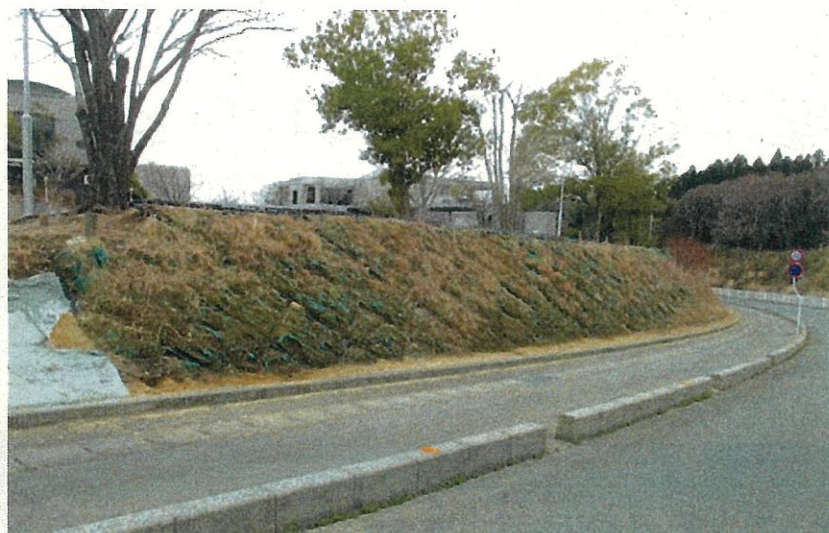
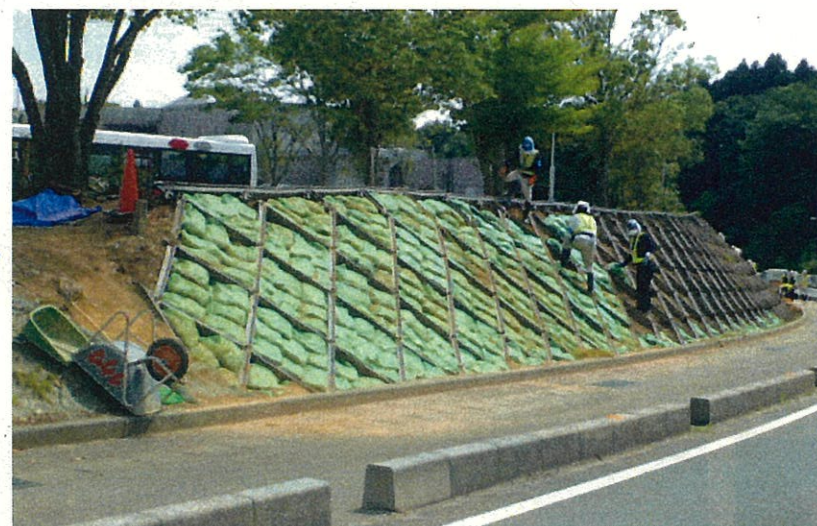
＜富岡町役場前の歩道（第10回検証委での視察箇所）＞

- ・ 隣接する盛土法面／法尻の未舗装面の剥ぎ取りを実施中
- ・ 歩道面（舗装）について、工法等を調整中
- ・ 対策部分の1 m空間線量  
フォローアップ除染前：1.4～2.4 $\mu$ Sv/h程度  
現在：0.4～0.7 $\mu$ Sv/h程度

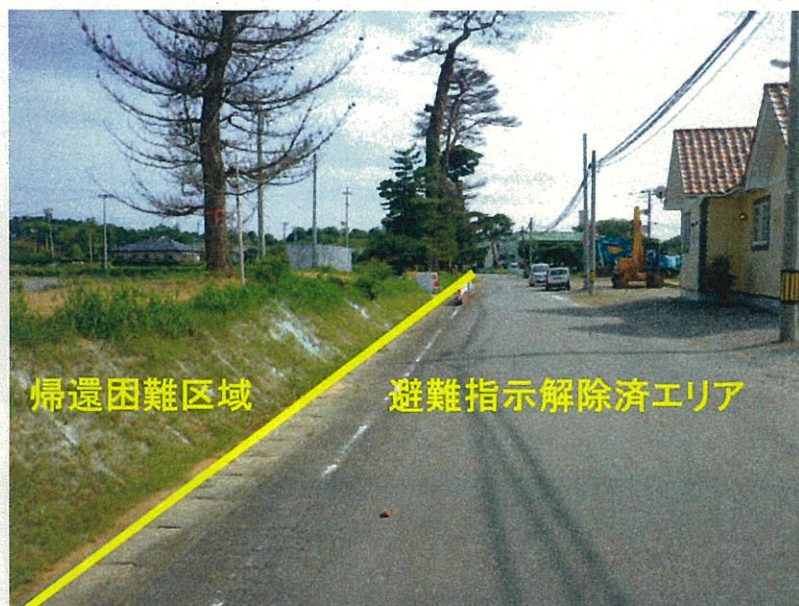
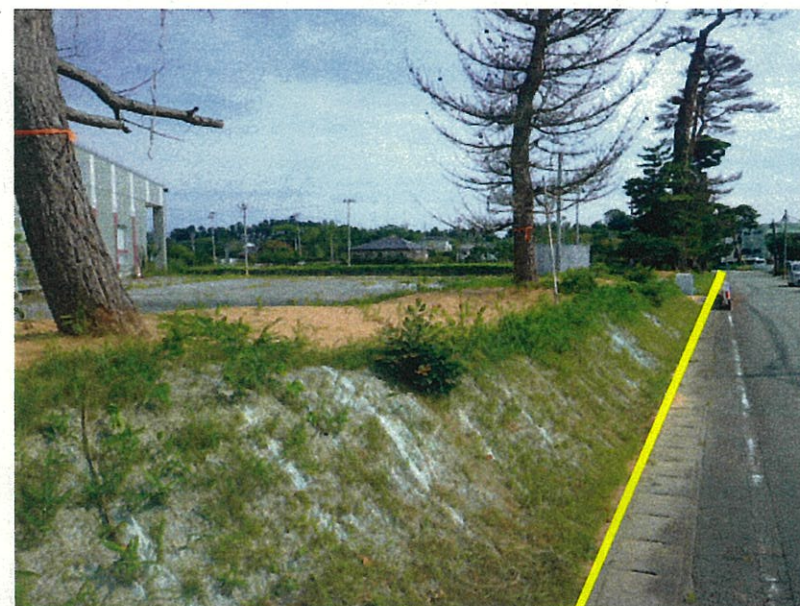
（現在の状況）

避難指示解除エリアの宅地に近接する帰還困難区域の除染については、平成29年3月より作業中

- ・ 深谷地区（第10回検証委視察箇所）  
→29年3月に着手し、8月に概ね完了。
- ・ 大熊町との町境  
→事前調査実施済。今後同意取得予定

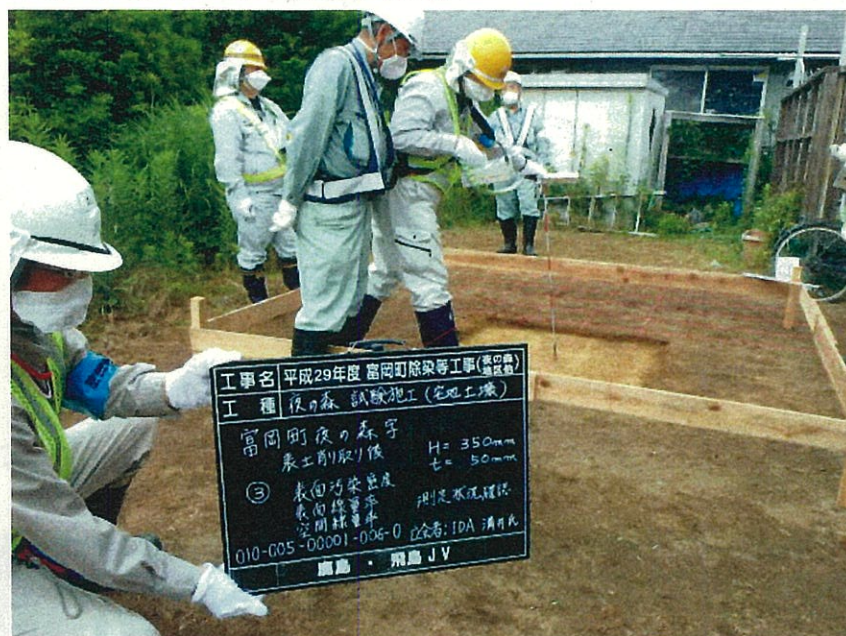
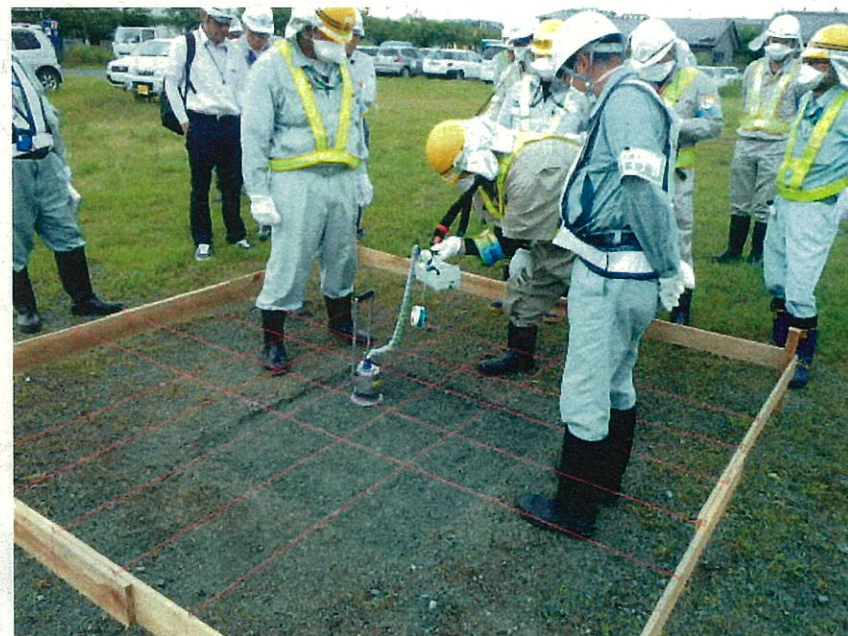
（試験施工実施状況）

- ・ 本年6月、現場作業に着手（夜の森公園）
- ・ 同意取得率：93%
- ・ 除染工法は、7月以降、順次試験施工を実施し決定  
例：土壌剥取厚…5cm、砂利剥取厚…5cm

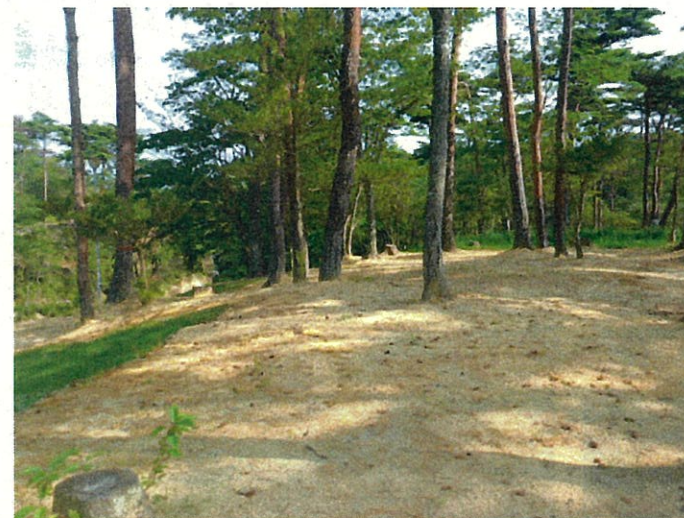
モデル地区：グリーンフィールド及びその周辺

- ・グリーンフィールド周辺について、29年3月着手、9月中完了見込み
- ・除染工法：表土剥ぎ取り
- ・付近の遊歩道（グリーンフィールド以外）について試験施工を実施。  
表土剥ぎ取りは5cm厚、地形にもよるが概ね片側5m幅で実施することと決定。

- ・引き続き、付近の遊歩道線量低減のため、歩道周辺の表土剥ぎ取りを実施
