## サーベイ記録 (1/2)

| 作業件名 | 富岡町内歩道等モニタリング業務委託 | 測定日時 | 令和2年3月6日 13時50分 天候: 曇り |
| 作業場所 | 福島県双葉郡富岡町<br>大曾 蛇谷須 170-20番地付近道路 | 測定器 | TCS-172B (202K5478) |
| (内容) | ホットスポット詳細確認サーベイ | | |

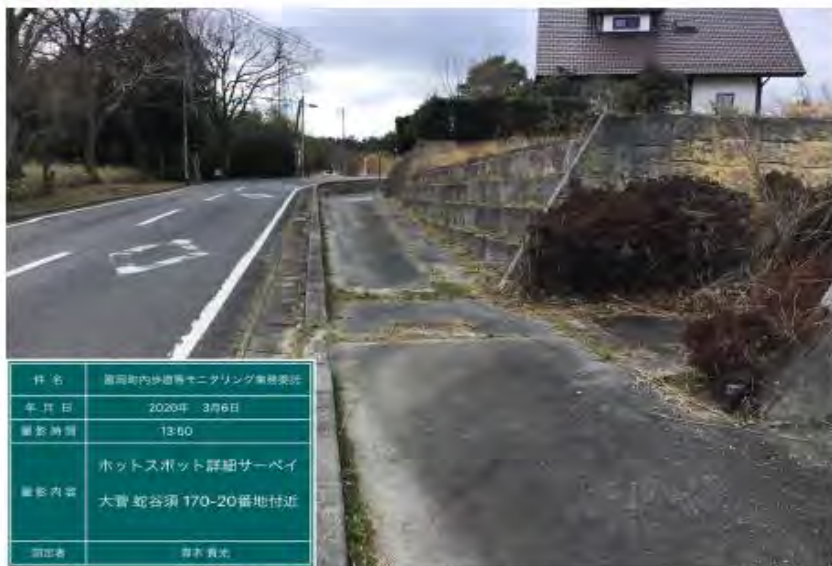
## 2. 測定場所状況写真

| 撮影内容 | ホットスポット詳細サーベイ<br>大曾 蛇谷須 170-20番地付近 |

測定の結果、表面線量率最大地点が11.3  $\mu\text{Sv/h}$  (地上高1m1.16  $\mu\text{Sv/h}$ )と高くなっており、この影響により歩道の空間線量率が高くなっていた。

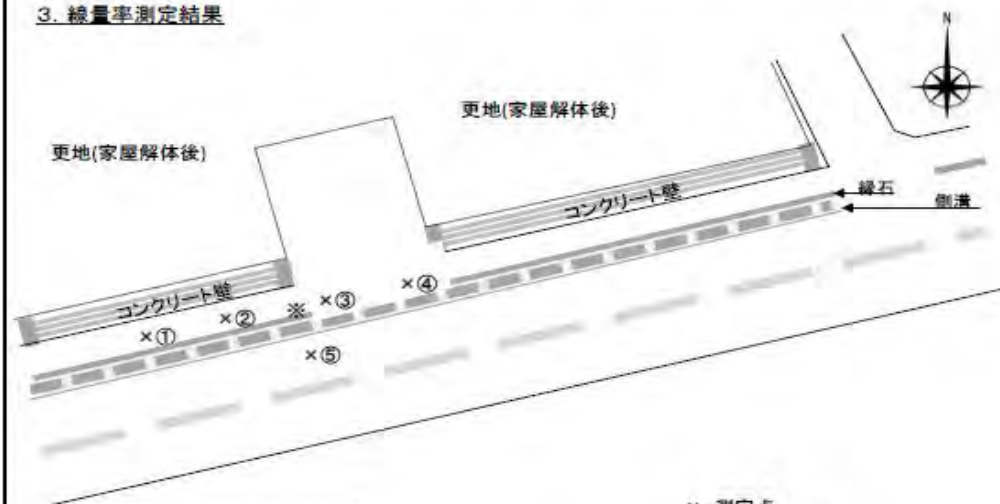
## 3. 線量率測定結果

| 測定点No. | 線量率 ( $\mu\text{Sv/h}$ ) | |
| ※ | 1.16 | 11.3 |

× : 測定点  
①～⑤ : 測定点No.  
※ : 表面線量率最大地点

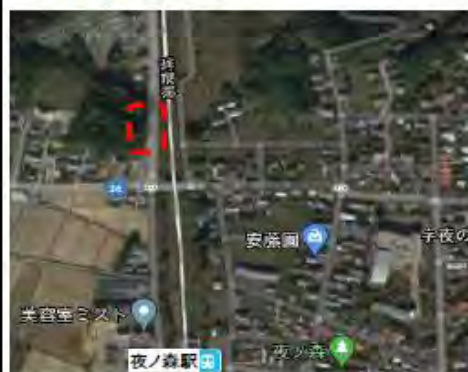
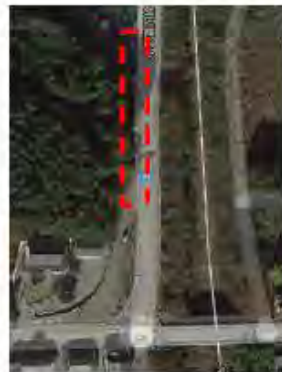
#### 1. 線量率測定場所

| 作業場所 | 福島県双葉郡富岡町<br>本岡清水前53番地付近道路 | 測定器 | TCS-172B (202K5478) |

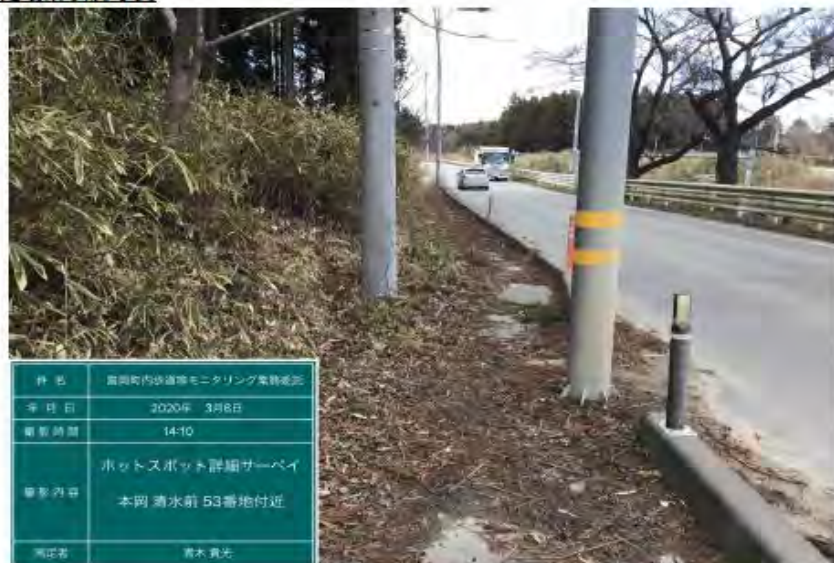
#### 2. 測定場所状況写真

| 撮影内容 | ホットスポット詳細サーベイ<br>本岡 清水前 53番地付近 |

測定の結果、表面線量率最大地点が1.49μSv/h(地上高1m1.28μSv/h)と高いため、歩行路の空間線量率が高くなっていた。また、雑木林の土壌表面線量率が全体的に高くなっており、雑木林空地に接する歩行路は空間線量率が上昇していた。

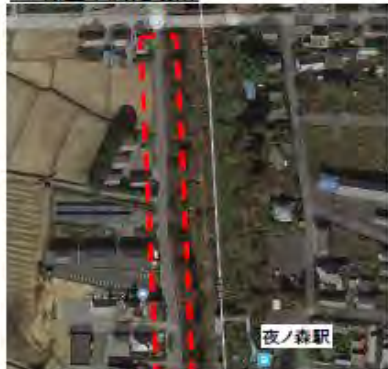
夜ノ森1丁目駅北側①道路測定箇所  
サーベイ記録(2/4)参照

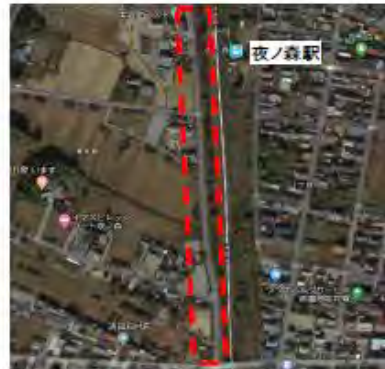
夜ノ森1丁目駅北側②道路付近測定箇所  
サーベイ記録(3/4)参照

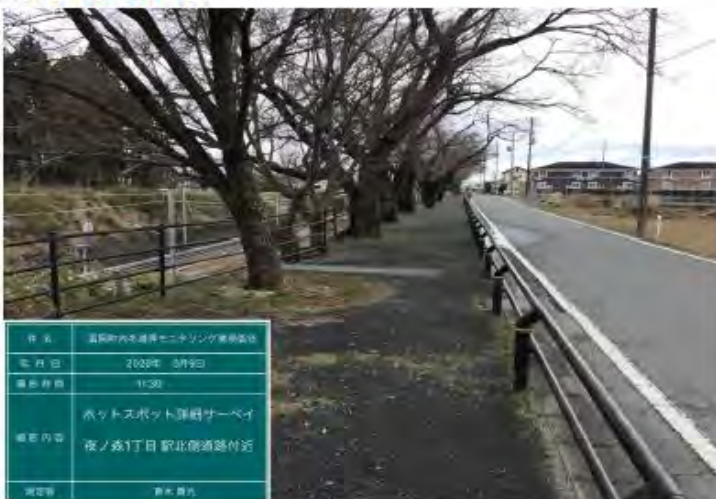
### 2. 測定場所状況写真

| 撮影内容 | ホットスポット詳細サーベイ<br>夜ノ森1丁目駅北側道路付近 |

測定の結果、アスファルト表面及び周辺土壌の表面線量率[最大値3.30  $\mu\text{Sv/h}$ (地上高1m1.80  $\mu\text{Sv/h}$ )]が広範囲で高く、歩道の空間線量率が上昇していた。

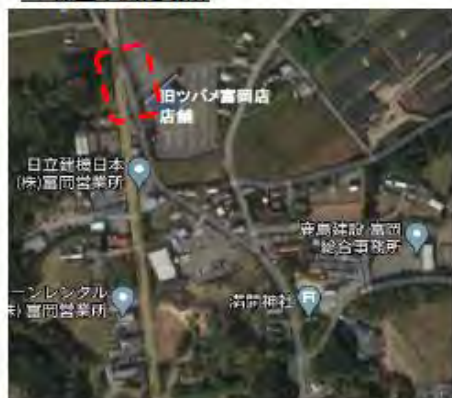
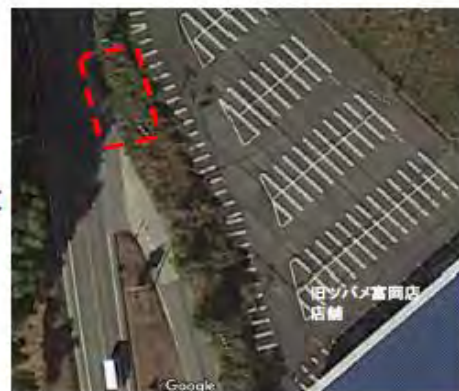
### 1. 線量率測定場所

| 作業場所 | 福島県双葉郡富岡町<br>本岡 王塚 645番地付近道路 | 測定項目 | <input checked="" type="checkbox"/> 線量率 <input type="checkbox"/> スミ <input type="checkbox"/> ガスト <input type="checkbox"/> ガイレ外 |

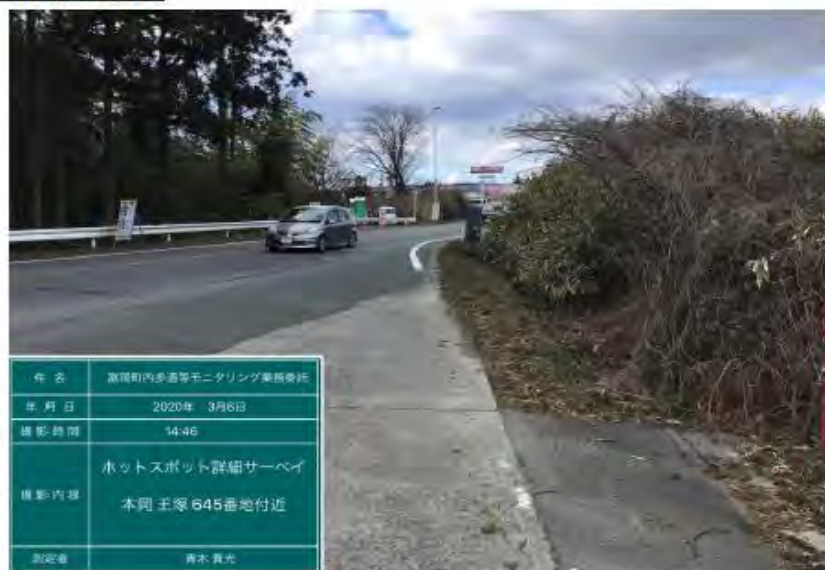
### 2. 測定場所状況写真

| 撮影内容 | ホットスポット詳細サーベイ<br>本岡 王塚 645番地付近 |

測定の結果、土壌の最大表面線量率が10.7  $\mu$ Sv/h(地上高1m1.31  $\mu$ Sv/h)と高く、この影響により歩行路の空間線量率が高くなっていた。

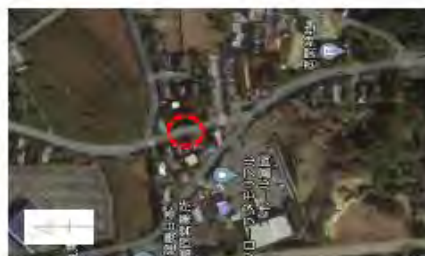
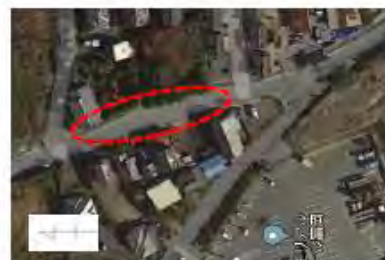
### 1. 総量率測定場所

| 作業場所 | 福島県双葉郡富岡町<br>フローラメモリアルホール富岡付近道路沿い | 測定器 | TCS-172B (202K5478) |

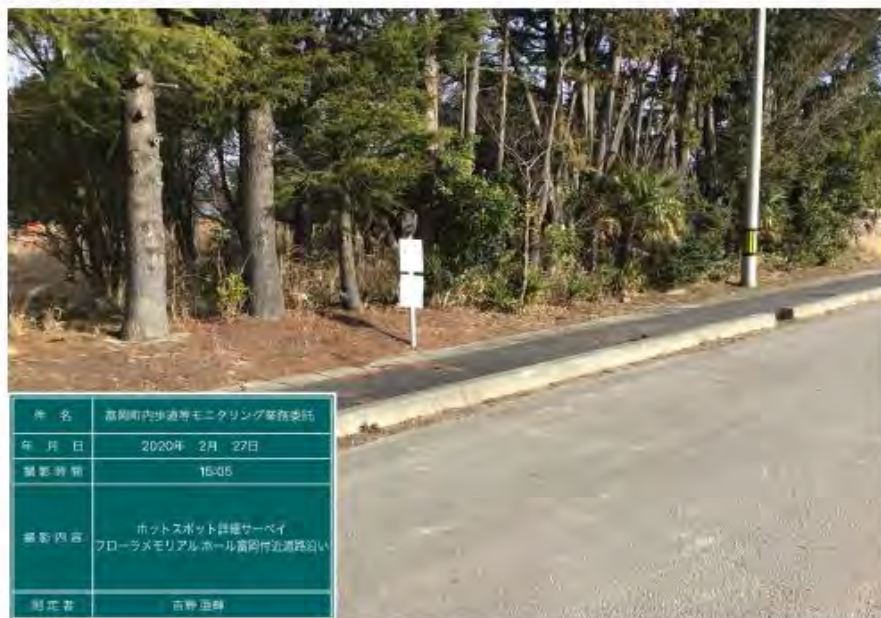
### 2. 測定場所状況写真

| 撮影内容 | ホットスポット詳細サーベイ<br>フローラメモリアルホール富岡付近道路沿い |

詳細サーベイの結果、測定点※1及びその付近の土の表面総量率と、雑木林全体の空間総量率が高くなっており、その影響により歩道の空間総量率が上昇している。

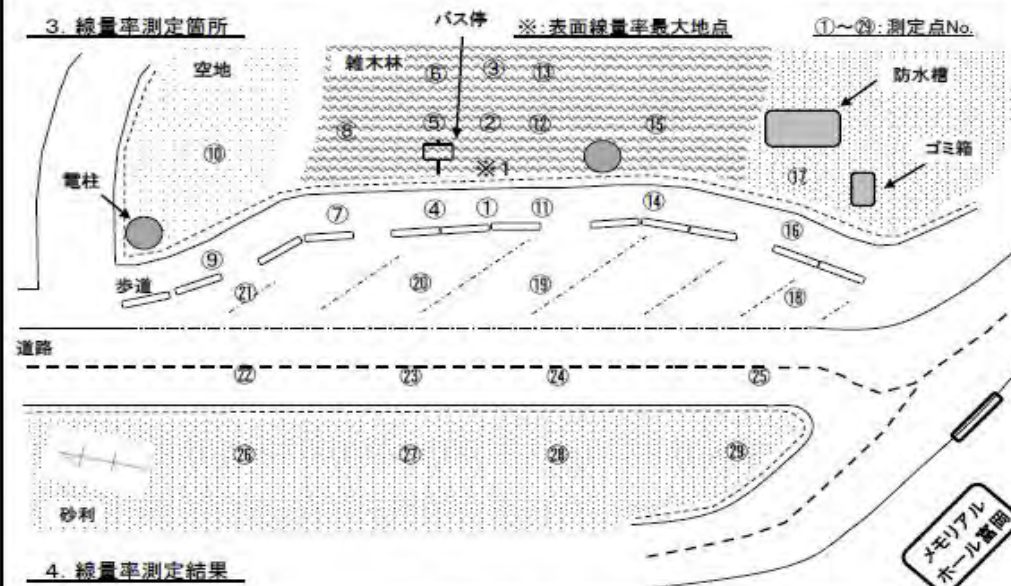
### 4. 総量率測定結果

| 測定点No. | 総量率(μSv/h) | | 測定点No. | 総量率(μSv/h) | | 測定点No. | 総量率(μSv/h) | | 測定点No. | 総量率(μSv/h) | |
|---|---|---|---|---|---|---|---|---|---|---|---|
| | | | | | | ㉖ | 0.27 | 0.26 | ※1 | 1.96 | 5.34 |

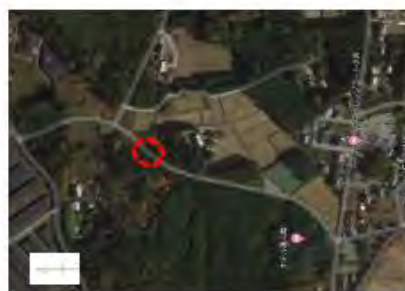
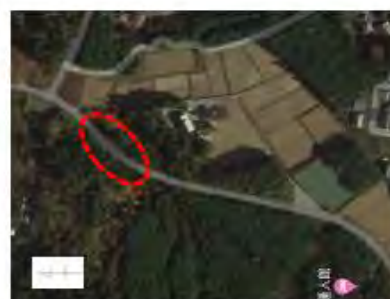
### 1. 線量率測定場所

| 作業場所 | 福島県双葉郡富岡町<br>小浜地区ホテル蓮人館北側道路 | 測定項目 | <input checked="" type="checkbox"/> 線量率 <input type="checkbox"/> スEP <input type="checkbox"/> ガスト <input type="checkbox"/> ガイレク |

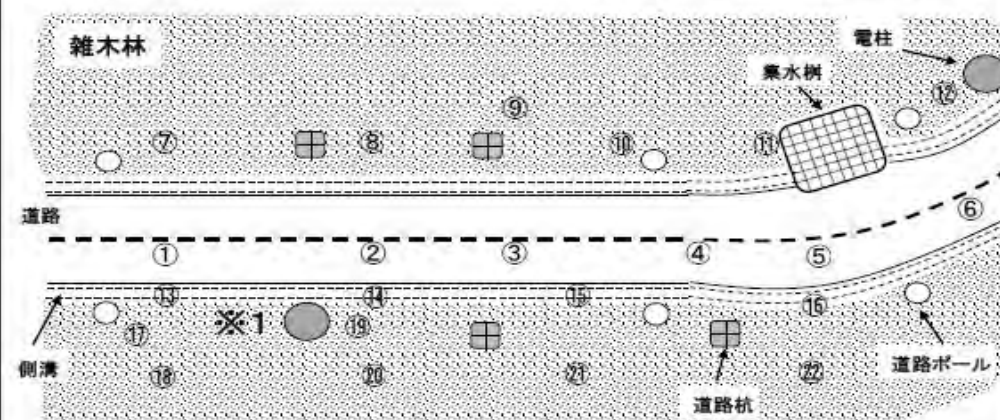
### 3. 線量率測定箇所

※: 表面線量率最大地点

| 測定点No. | 線量率(μSv/h) | | 測定点No. | 線量率(μSv/h) | | 測定点No. | 線量率(μSv/h) | | 測定点No. | 線量率(μSv/h) | |
|---|---|---|---|---|---|---|---|---|---|---|---|
| ⑤ | 0.75 | 0.44 | ⑪ | 1.37 | 1.71 | ⑰ | 1.65 | 2.91 | ※1 | 1.40 | 3.05 |

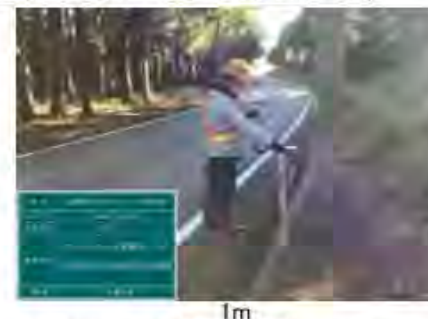
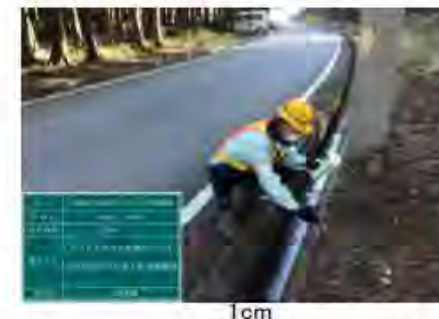
### 5. 表面線量率最大地点測定時状況写真

測定の結果、土壌の表面線量率最大地点が3.05 μSv/h(地上高1m1.40 μSv/h)と高いため、歩行路の空間線量率が高くなっていた。また雑木林の土壌の表面線量率は全体的に高く、雑木林に接する歩行路も空間線量率が上昇していた。

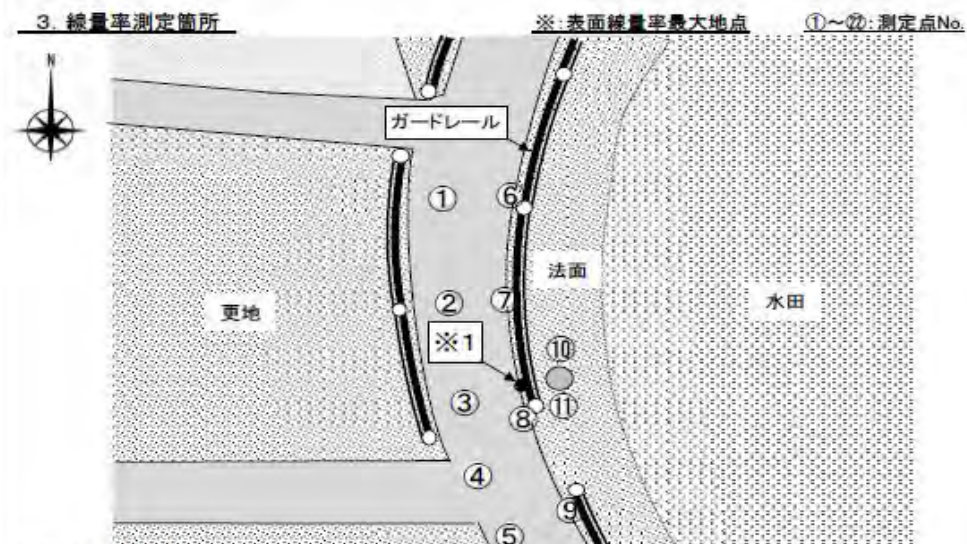
### 3. 線量率測定箇所

| 測定点No. | 線量率(μSv/h) | | 測定点No. | 線量率(μSv/h) | | 測定点No. | 線量率(μSv/h) | | 測定点No. | 線量率(μSv/h) | |
|---|---|---|---|---|---|---|---|---|---|---|---|
| ③ | 0.32 | 0.19 | ⑥ | 0.81 | 1.79 | ⑨ | 0.60 | 0.83 | ※1 | 1.03 | 4.70 |

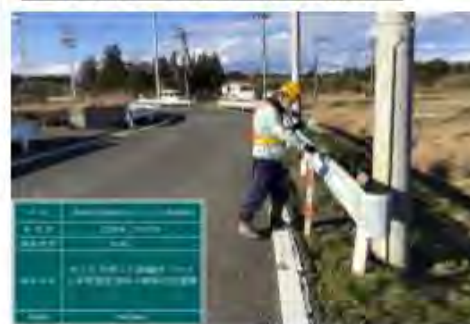
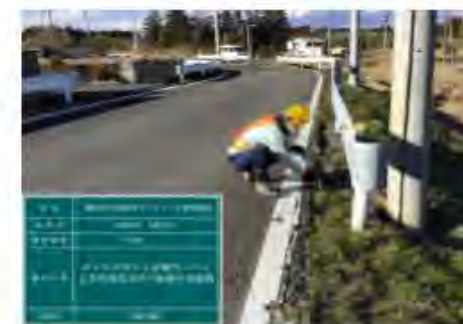
### 5. 表面線量率最大地点測定時状況写真

測定の結果、土壌の表面線量率最大地点が4.70 μSv/h(地上高1m1.03 μSv/h)と高いため歩行路の空間線量率が高くなっていた。

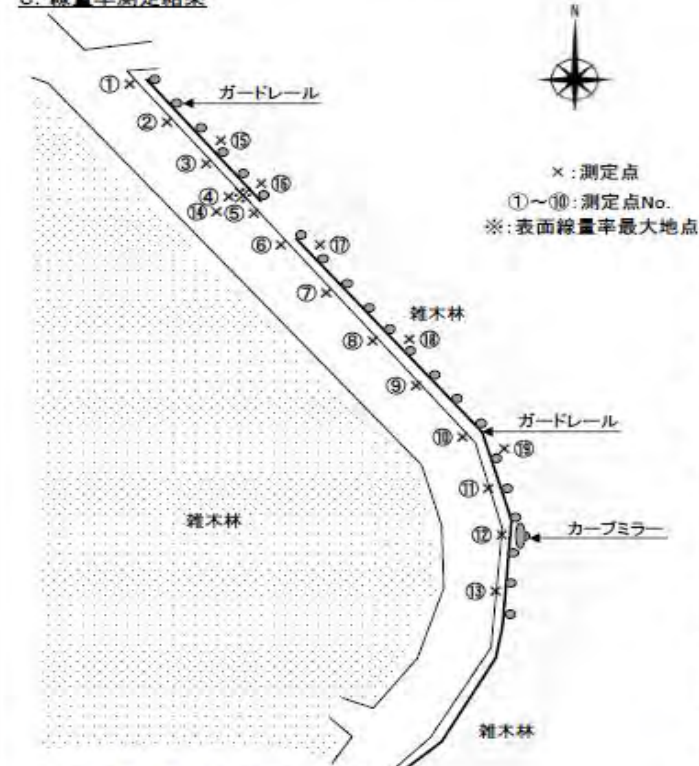
### 3. 線量率測定結果

| 測定点No. | 線量率(μSv/h) | |
|---|---|---|
| ※ | 1.45 | 4.30 |

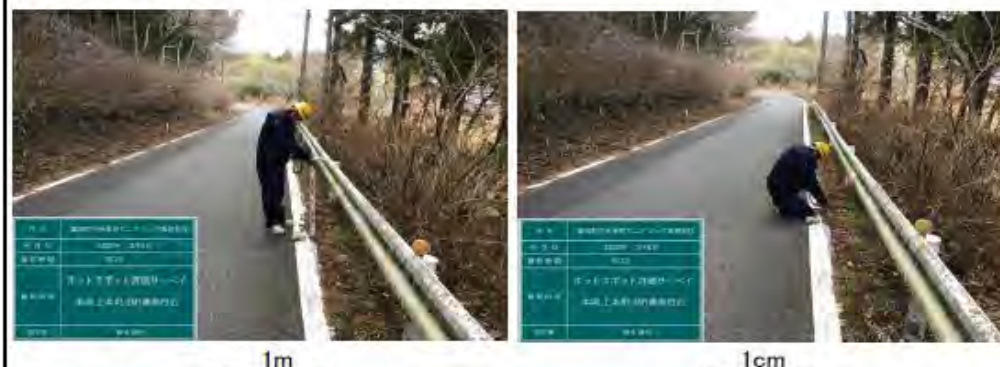
### 4. 表面線量率最大地点測定時状況写真

測定の結果、土壌の最大表面線量率が4.30 μSv/h(地上高1m1.45 μSv/h)と高くなっていた。  
また、雑木林の土壌の表面線量率が全体的に高いため歩行路の空間線量率が広範囲にわたり上昇していた。

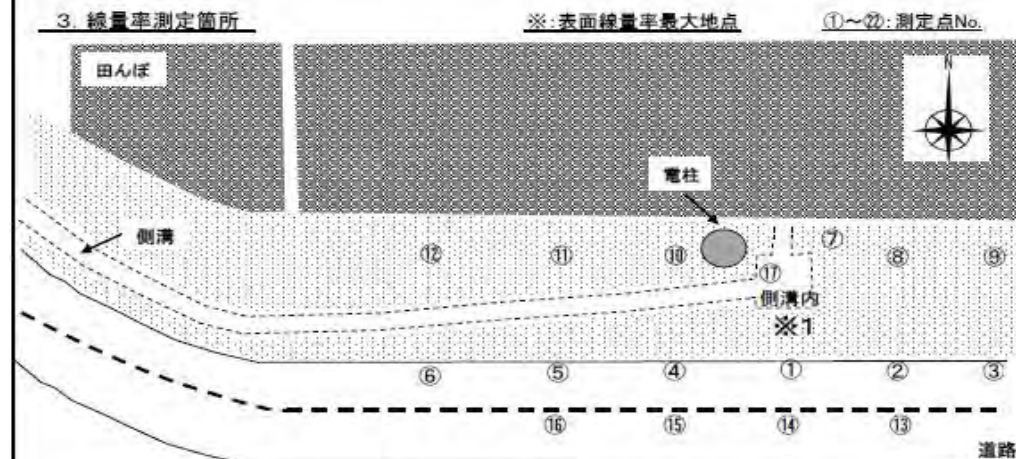
| 測定点No. | 線量率(μSv/h) | | 測定点No. | 線量率(μSv/h) | | 測定点No. | 線量率(μSv/h) | |
|---|---|---|---|---|---|---|---|---|
| ⑥ | 0.80 | 1.70 | ⑫ | 0.84 | 1.09 | ※1 | 3.30 | 22.0 |

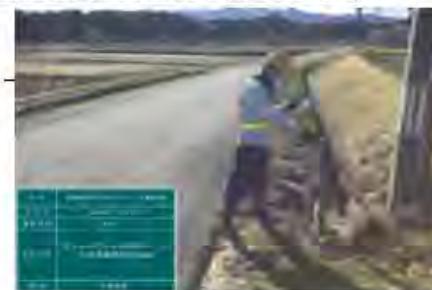
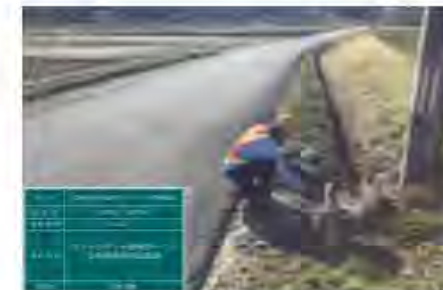
### 5. 表面線量率最大地点測定時状況写真

測定の結果、土壌の表面線量率が最大22.0 μSv/h(地上高1m3.30 μSv/h)と高いため歩行路の空間線量率が高くなっていた。

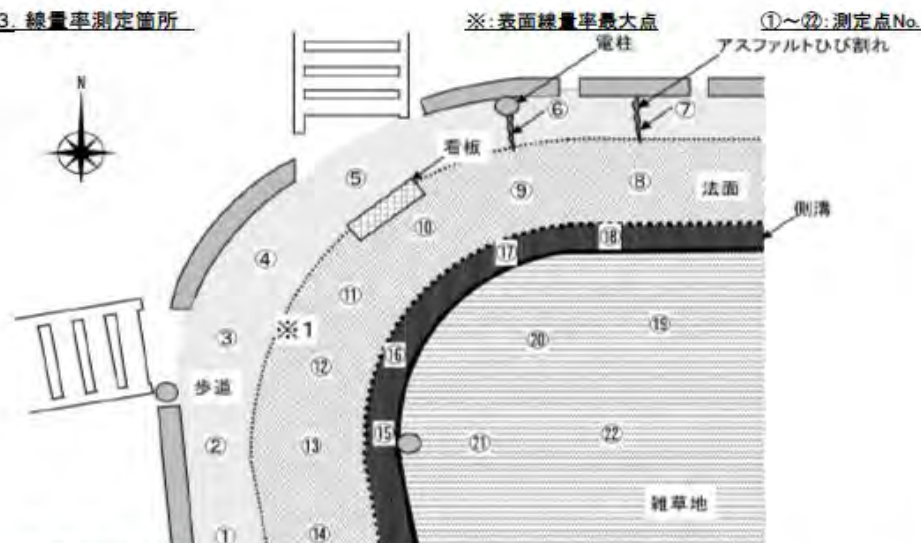
### 3. 線量率測定箇所

| 測定点No. | 線量率( $\mu\text{Sv/h}$ ) | | 測定点No. | 線量率( $\mu\text{Sv/h}$ ) | | 測定点No. | 線量率( $\mu\text{Sv/h}$ ) | | 測定点No. | 線量率( $\mu\text{Sv/h}$ ) | |
|---|---|---|---|---|---|---|---|---|---|---|---|
| ⑤ | 0.59 | 0.25 | ⑪ | 2.84 | 3.50 | ⑰ | 1.00 | 0.80 | ※1 | 1.94 | 6.60 |

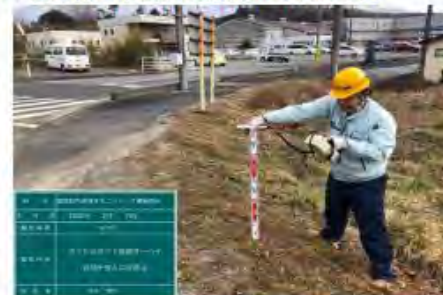
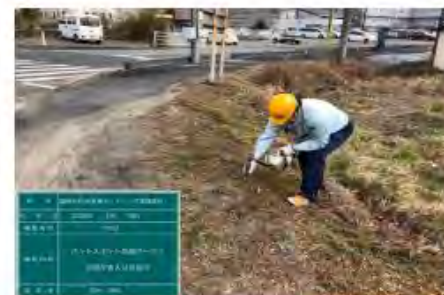
### 5. 表面線量率最大地点測定時状況写真

測定の結果、土壌の最大表面線量率が6.60  $\mu\text{Sv/h}$ (地上高1m1.94  $\mu\text{Sv/h}$ )と高いため、歩道の空間線量率が高くなっていた。
