# 富岡町内歩道等 モニタリング調査について

令和2年6月 富岡町 生活環境課 除染対策係

この度、町内の空間線量率、ホットスポットを把握する為、歩行による放射線量の測定を実施しました。

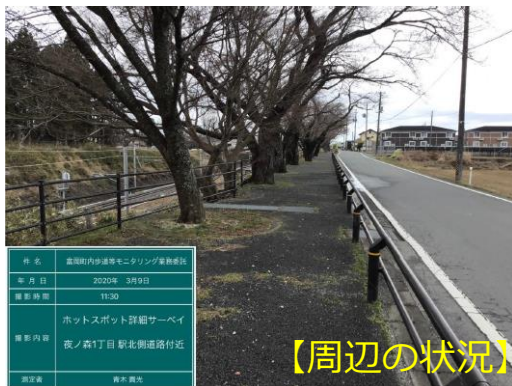
# 詳細調査結果抜粋(地点③)

夜ノ森駅西側遊歩道

| 調査場所 | 夜ノ森1丁目駅北側道路付近 |

【測定日】  
令和2年3月9日

- 歩道の広範囲において舗装面、土壌部分ともに空間線量率が高い傾向が確認された。

→現在、舗装打換等、対応を環境省と協議中

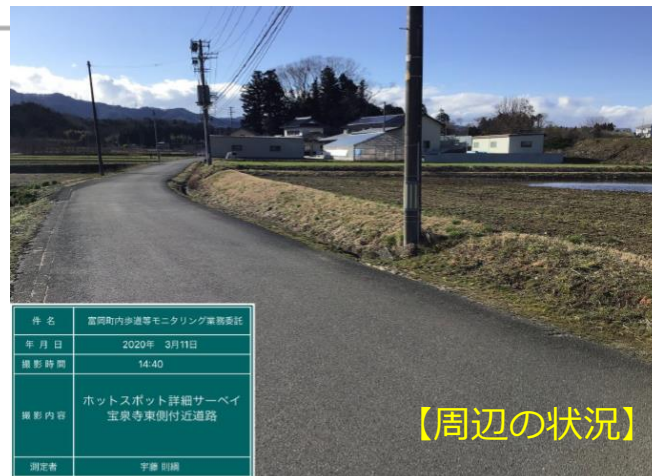
# 詳細調査結果抜粋(地点⑨)

| 測定点<br>No. | 線量率( $\mu\text{Sv/h}$ ) | |
|---|---|---|
| 1 | 2.17 | 11.0 |
| 17 | 2.12 | 2.50 |
| 18 | 3.30 | 22.0 |

【測定日】

令和2年3月11日

- 路肩（土壌）の空間線量率が高く、歩行路に影響を与えていると考えられる。

→フォローアップ除染予定
