# 富岡町における 除染の進捗状況について

令和3年3月16日 環境省 福島地方環境事務所

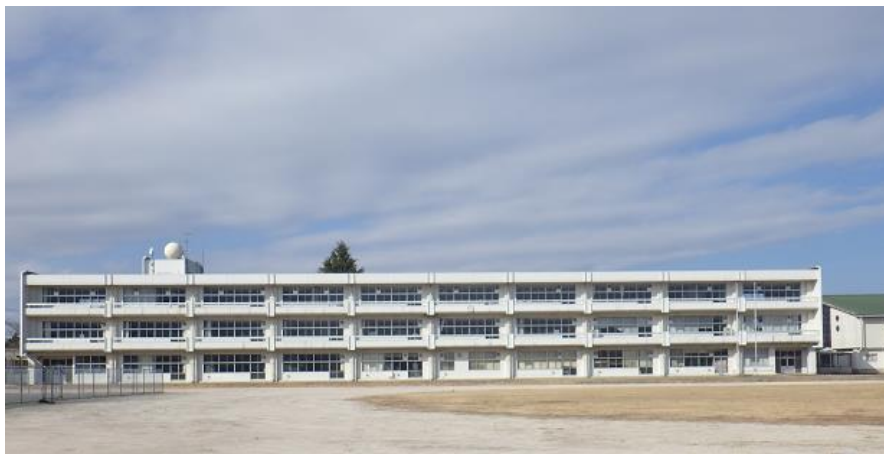
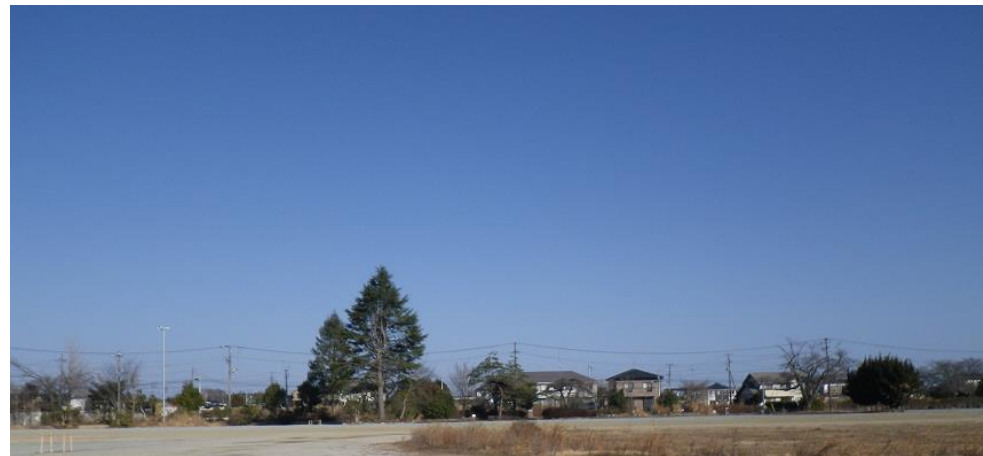
富岡第二中学校

- ・ 解体申請数2,885件、解体完了2,883件。これらは今年度中にすべて解体予定。
- ・ 大型特殊建物6件（富岡第一小学校、富岡第二小学校、合宿センター、富岡第二中学校、給食センター、夜ノ森幼稚園）はすべて解体完了。

（施工前）

（施工後）

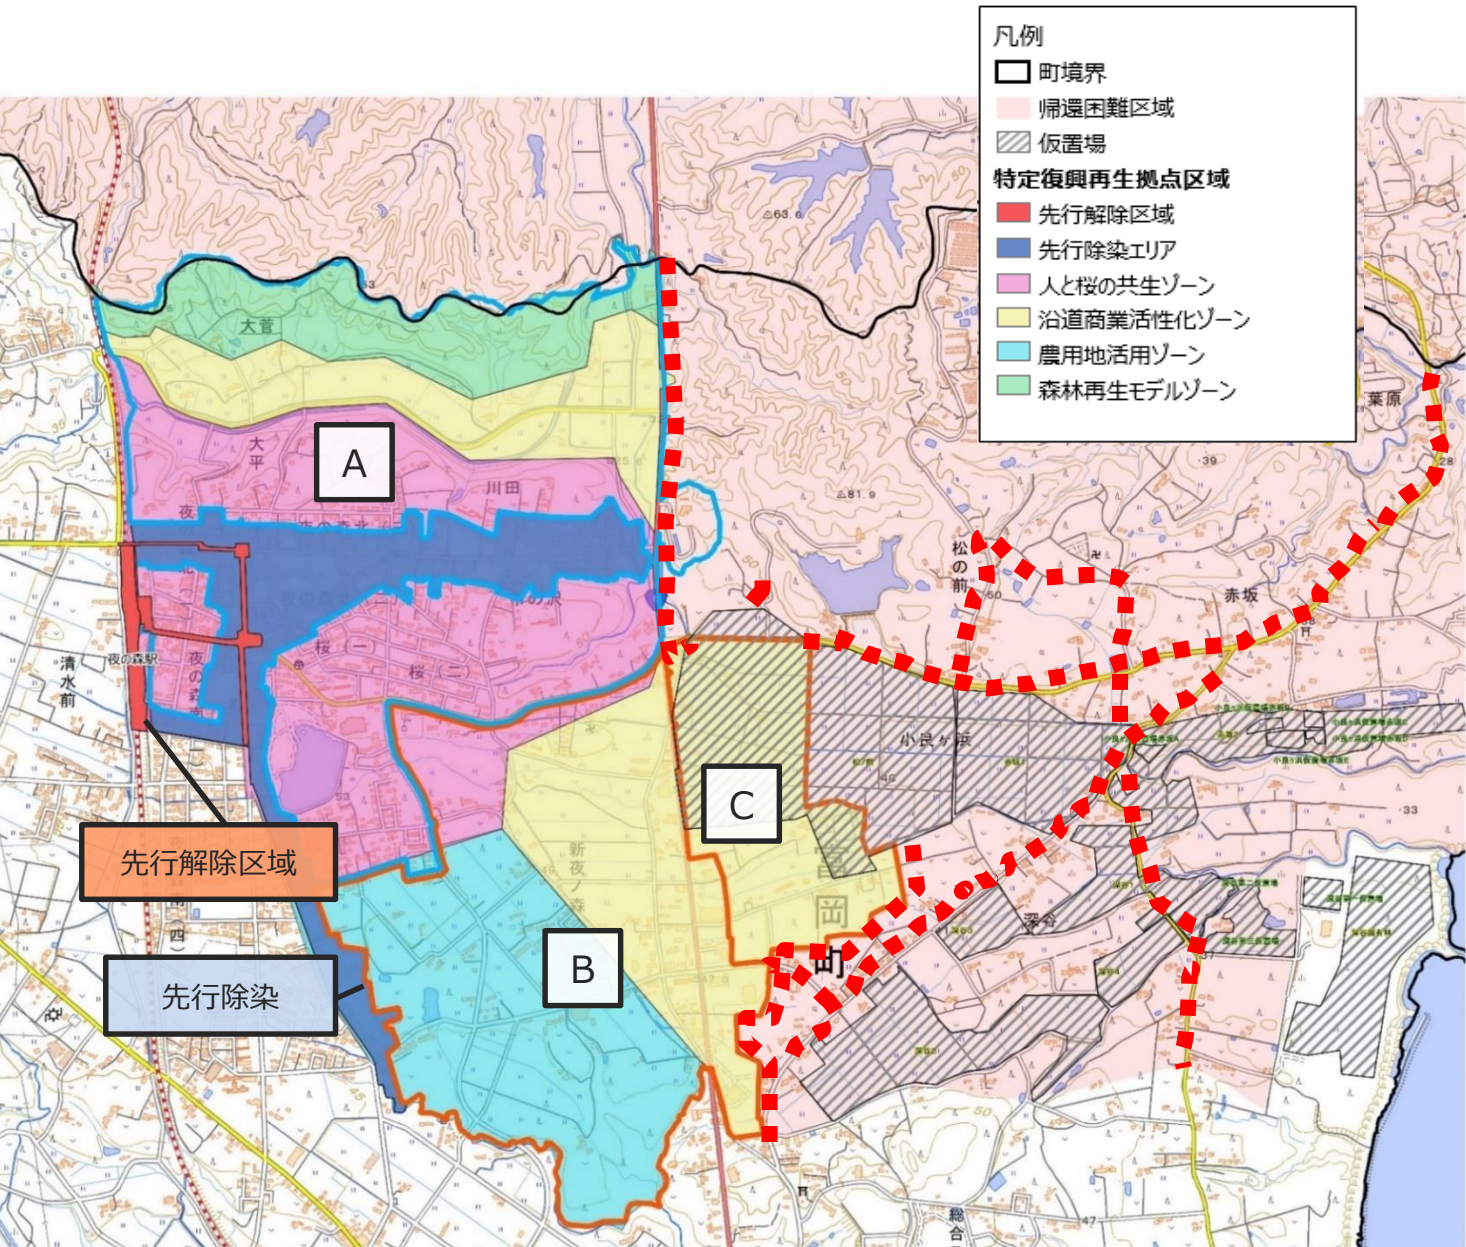
..... 外縁除染範囲  
(仮置場除く)

原則として特定復興再生拠点から、宅地・農地は20m範囲内にある一筆を除染、森林・道路は最大20mの範囲を除染。

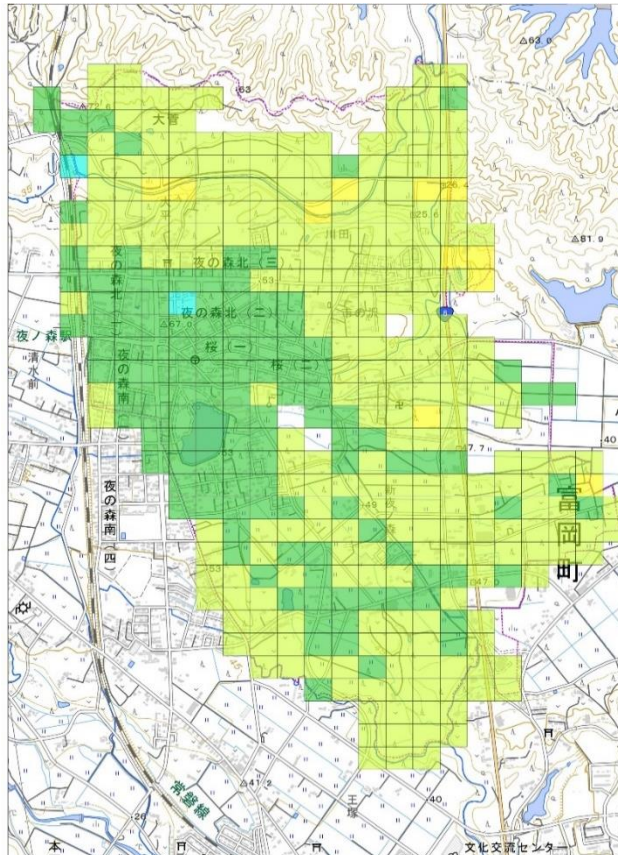
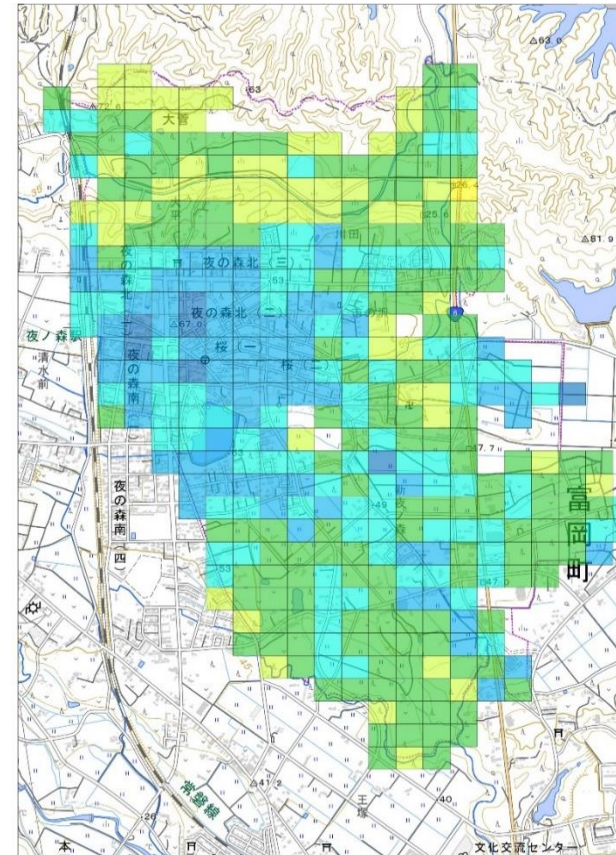
## 【空間線量率100cm】 (n=21,106)

【除染前】

【除染後】

- ※測定時期 除染前：2013年12月5日～2020年11月26日、除染後：2013年12月23日～2021年1月27日
- ※平成25年以降に実施した各工事での除染施工前後の空間線量率を採録しています。
- ※除染前と除染後を比較するため、前後の測定値が揃ったデータのみを使っています。
- ※隣地に未除染の土地があり、高い数値を表示する場合があります。
- ※空間線量率は、除染作業の前後で測定したものであり、その後の自然減衰は含まれません。
- ※一方、大地（含大気）の自然放射性核種からの放射線影響が含まれます。
- ※国道6号線は本データには含んでおりません。

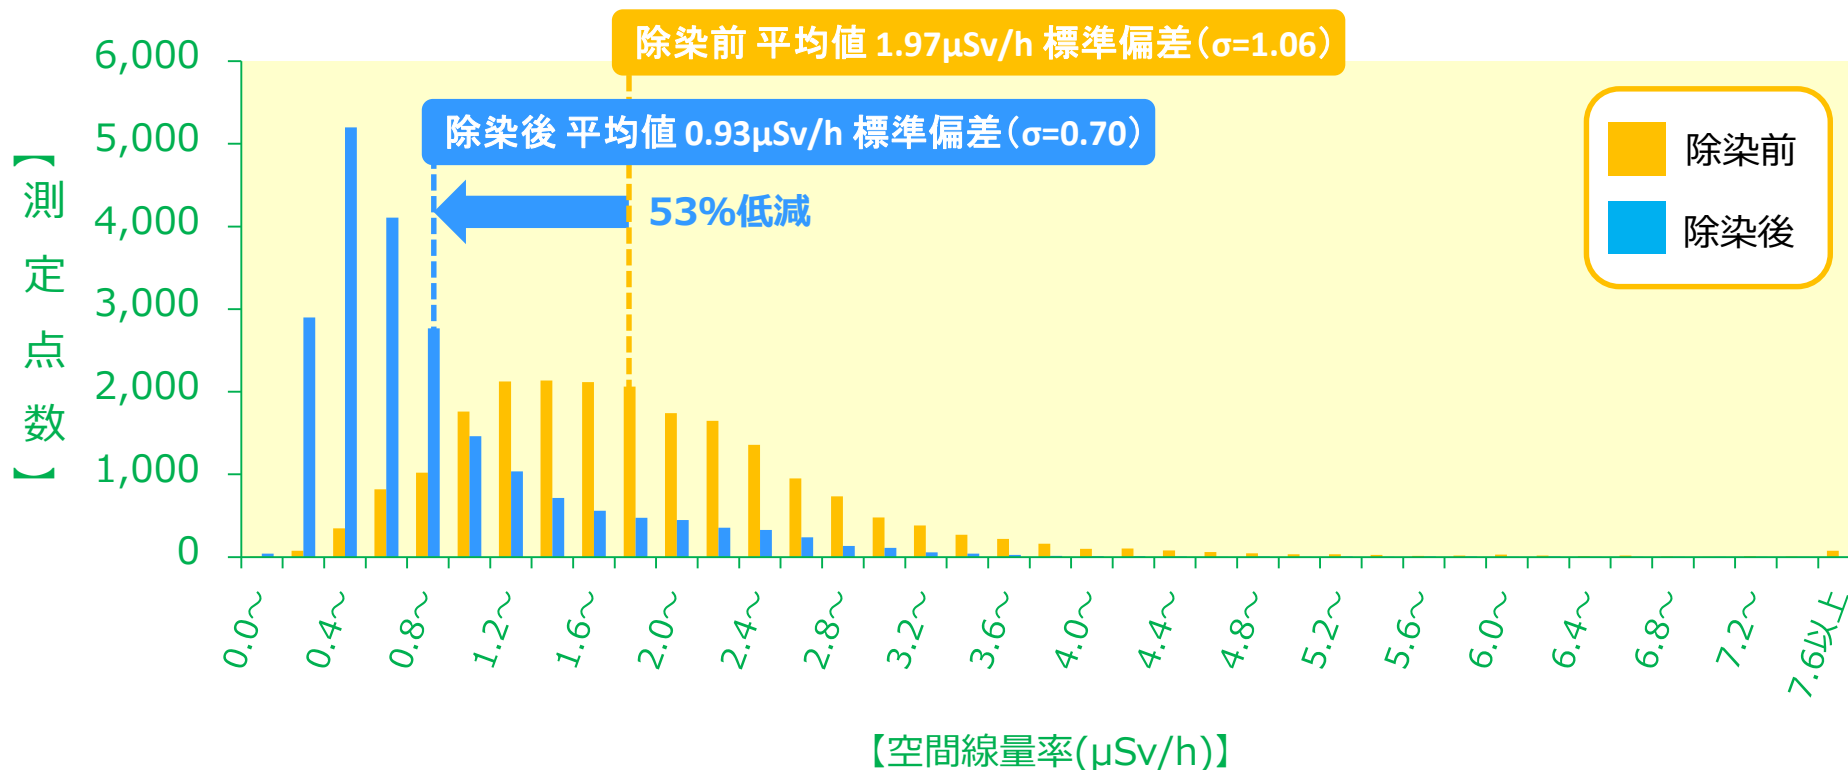
【空間線量率 地表から100cm 全体】 (n=21,106)

# 特定復興再生拠点区域における除染の効果 ～線量率ヒストグラムの変化～

※測定時期 除染前：2013年12月5日～2020年11月26日、除染後：2013年12月23日～2021年1月27日

※平成25年以降に実施した各工事での除染施工前後の空間線量率を採録しています。

※除染前と除染後を比較するため、前後の測定値が揃ったデータのみを使っています。

※隣地に未除染の土地があり、高い数値を表示する場合があります。

※空間線量率は、除染作業の前後で測定したものであり、その後の自然減衰は含まれません。

※一方、大地（含大気）の自然放射性核種からの放射線影響が含まれます。

※国道6号線は平成24年度に除染作業を実施しており、令和3年度の事後モニタリングで線量率測定を行うため、本データには含んでおりません。

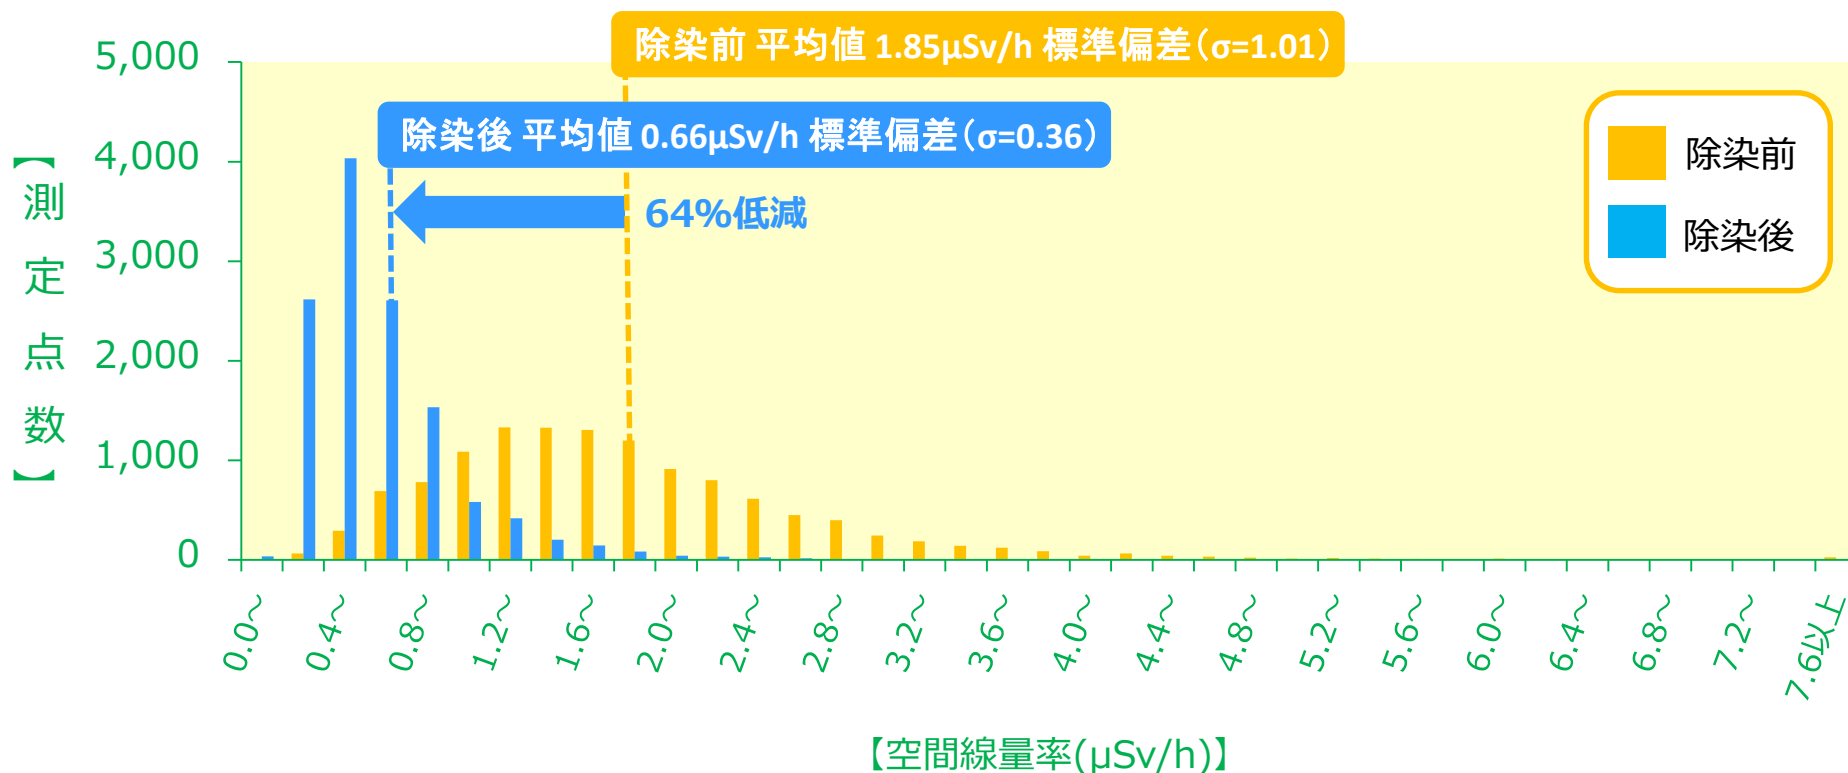
【空間線量率 地表から100cm 宅地】 (n=12,391)

# 特定復興再生拠点区域における除染の効果 ～線量率ヒストグラムの変化～

※測定時期 除染前：2015年3月16日～2020年11月26日、除染後：2015年3月30日～2021年1月27日

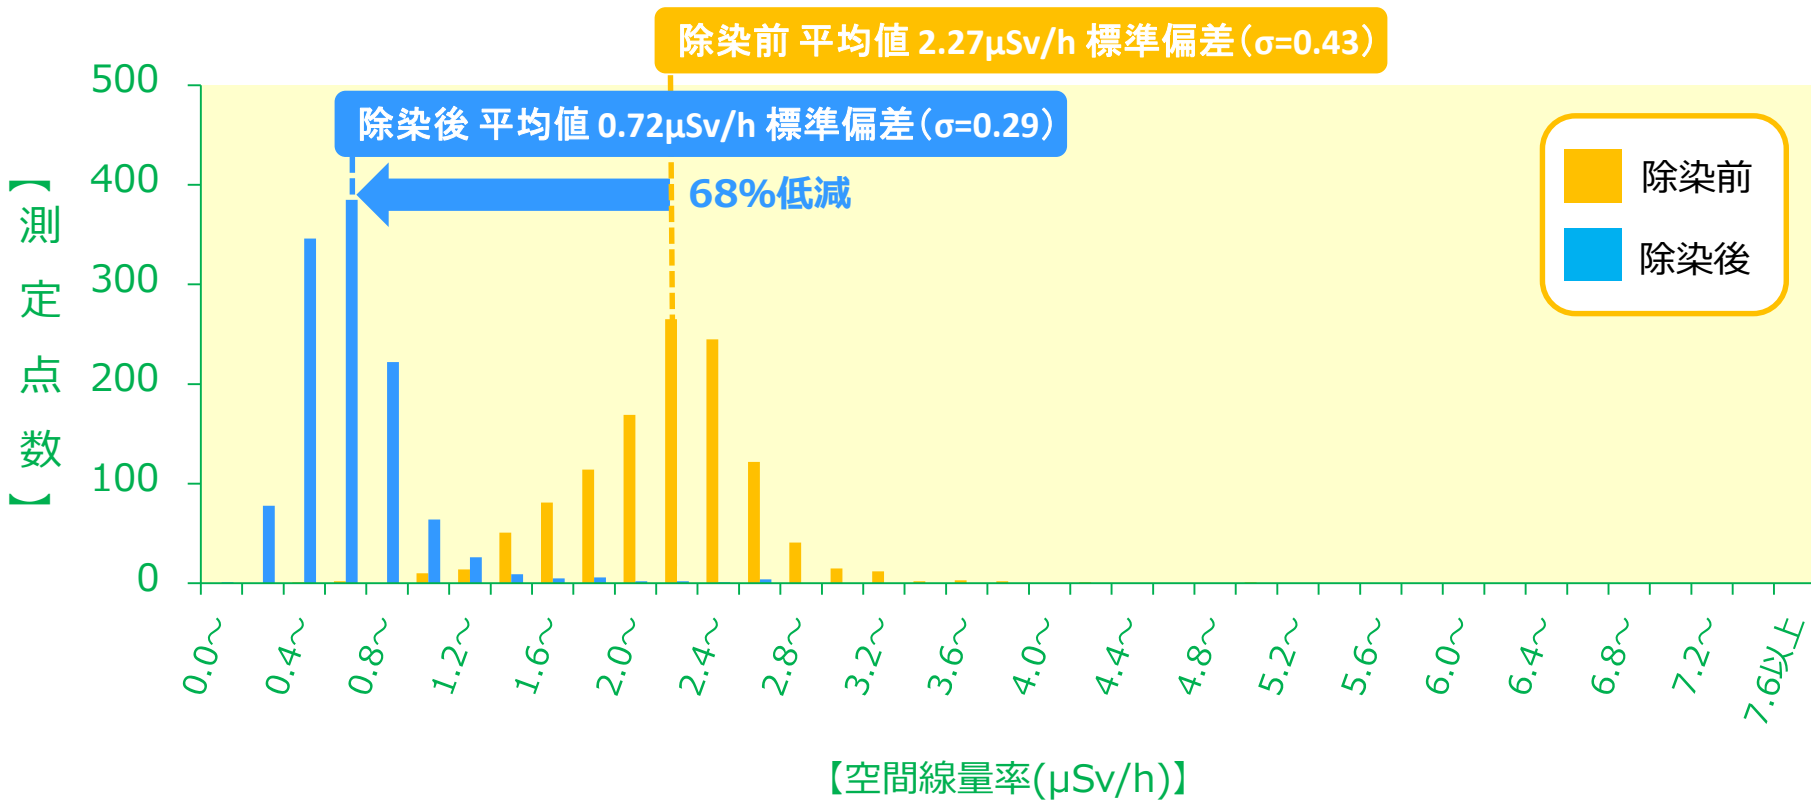
【空間線量率 地表から100cm 農地】 (n=1,151)

※測定時期 除染前：2016年8月23日～2020年11月3日、除染後：2016年8月25日～2020年11月28日  
※平成25年以降に実施した各工事での除染施工前後の空間線量率を採録しています。  
※除染前と除染後を比較するため、前後の測定値が揃ったデータのみを使っています。  
※隣地に未除染の土地があり、高い数値を表示する場合があります。  
※空間線量率は、除染作業の前後で測定したものであり、その後の自然減衰は含まれません。  
※一方、大地（含大気）の自然放射性核種からの放射線影響が含まれます。  
※国道6号線は平成24年度に除染作業を実施しており、令和3年度の事後モニタリングで線量率測定を行うため、本データには含んでおりません。

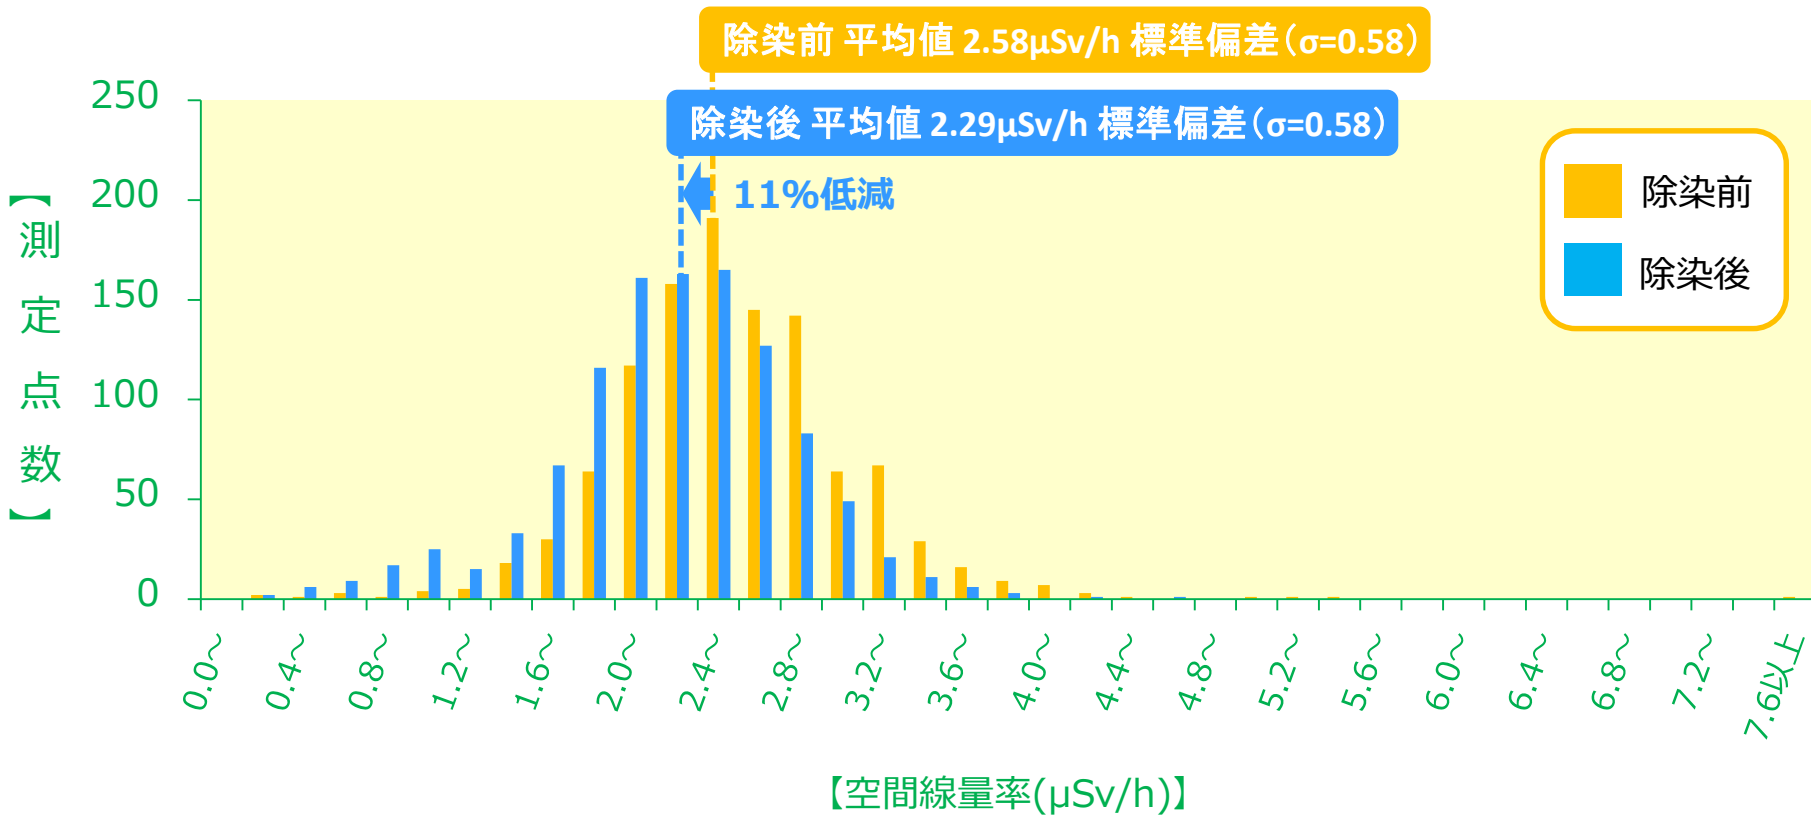
【空間線量率 地表から100cm 森林】 (n=1,081)

※測定時期 除染前：2015年9月15日～2020年10月14日、除染後：2016年2月24日～2020年12月3日  
※平成25年以降に実施した各工事での除染施工前後の空間線量率を採録しています。  
※除染前と除染後を比較するため、前後の測定値が揃ったデータのみを使っています。  
※隣地に未除染の土地があり、高い数値を表示する場合があります。  
※空間線量率は、除染作業の前後で測定したものであり、その後の自然減衰は含まれません。  
※一方、大地（含大気）の自然放射性核種からの放射線影響が含まれます。  
※国道6号線は平成24年度に除染作業を実施しており、令和3年度の事後モニタリングで線量率測定を行うため、本データには含んでおりません。

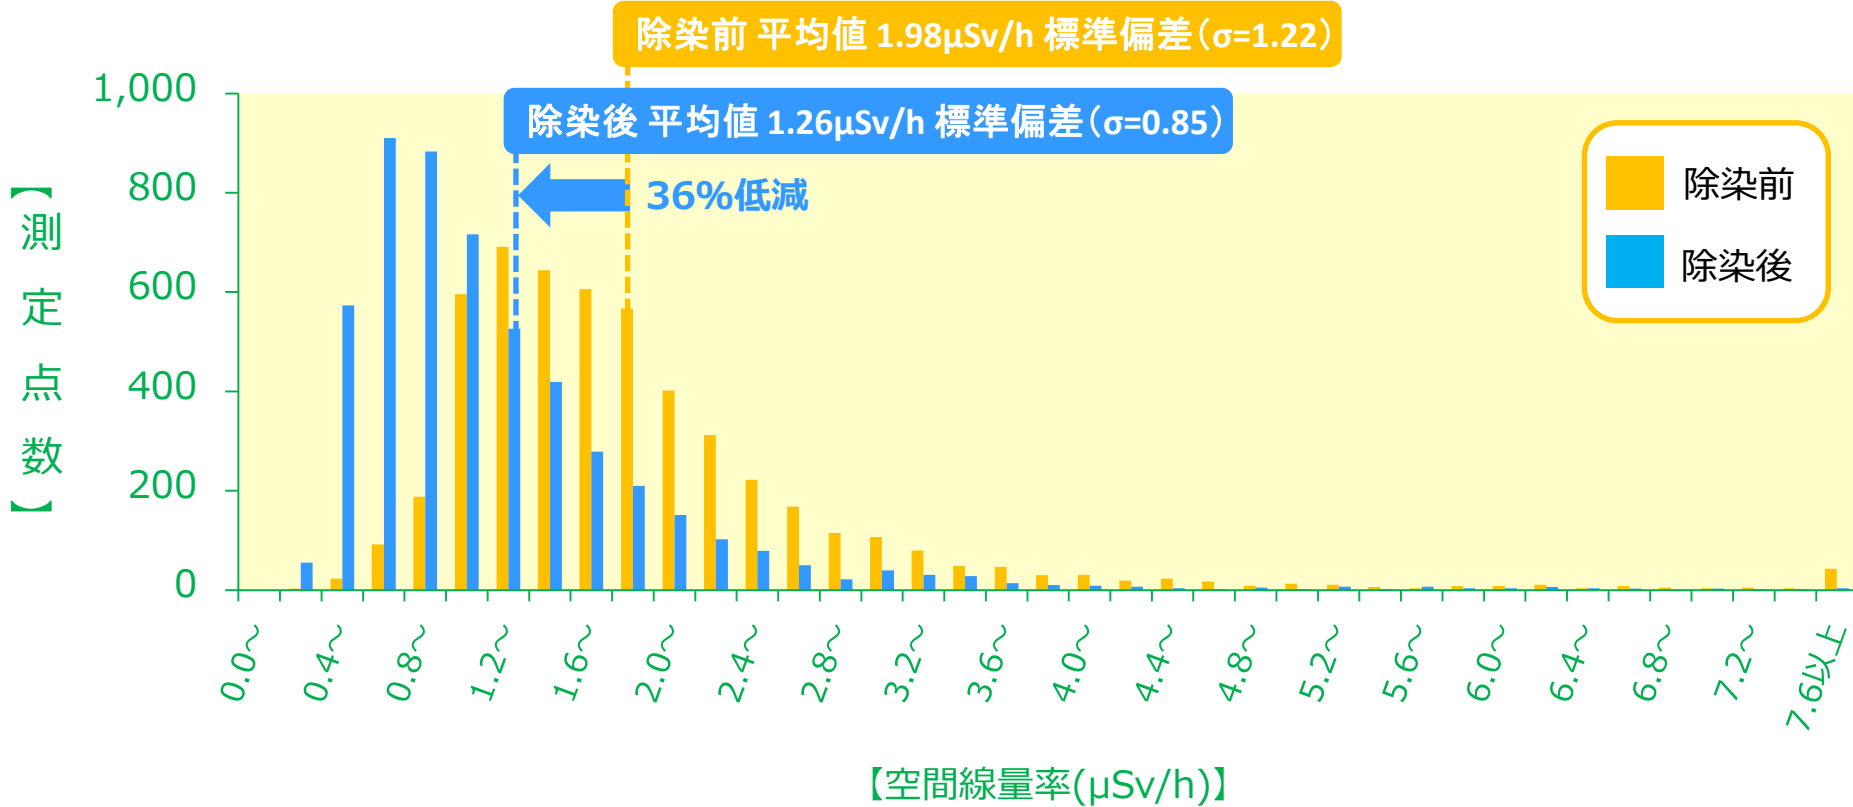
【空間線量率 地表から100cm 道路】 (n=5,175)

※測定時期 除染前：2013年12月5日～2020年11月10日、除染後：2013年12月23日～2020年11月23日  
※平成25年以降に実施した各工事での除染施工前後の空間線量率を採録しています。  
※除染前と除染後を比較するため、前後の測定値が揃ったデータのみを使っています。  
※隣地に未除染の土地があり、高い数値を表示する場合があります。  
※空間線量率は、除染作業の前後で測定したものであり、その後の自然減衰は含まれません。  
※一方、大地（含大気）の自然放射性核種からの放射線影響が含まれます。  
※国道6号線は平成24年度に除染作業を実施しており、令和3年度の事後モニタリングで線量率測定を行うため、本データには含んでおりません。

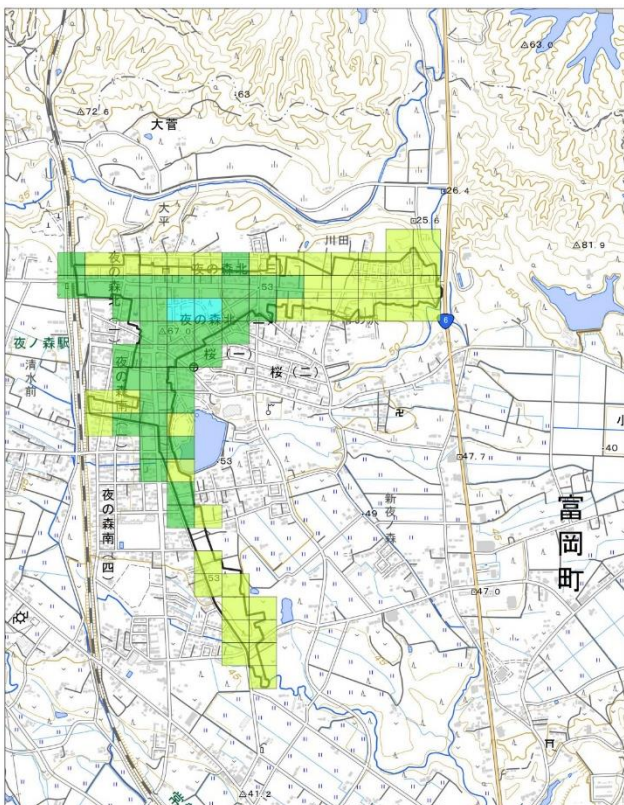
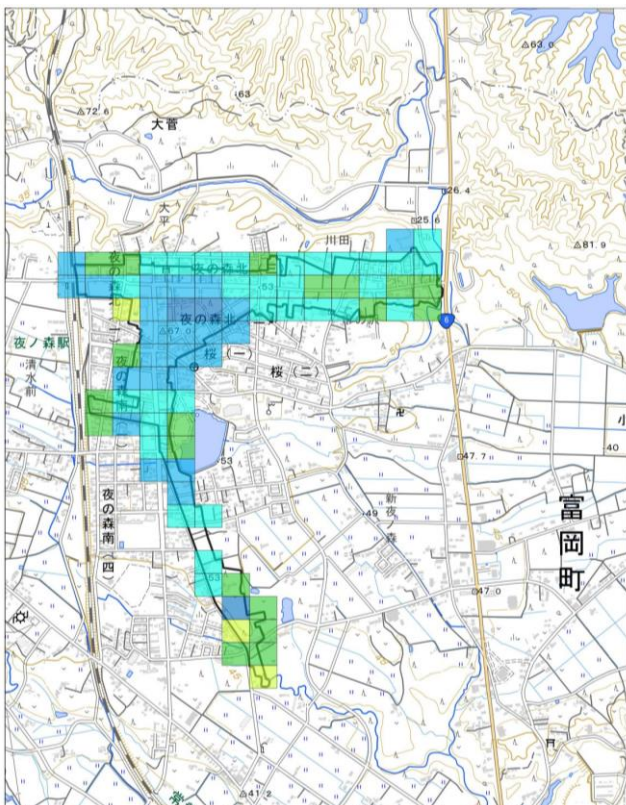
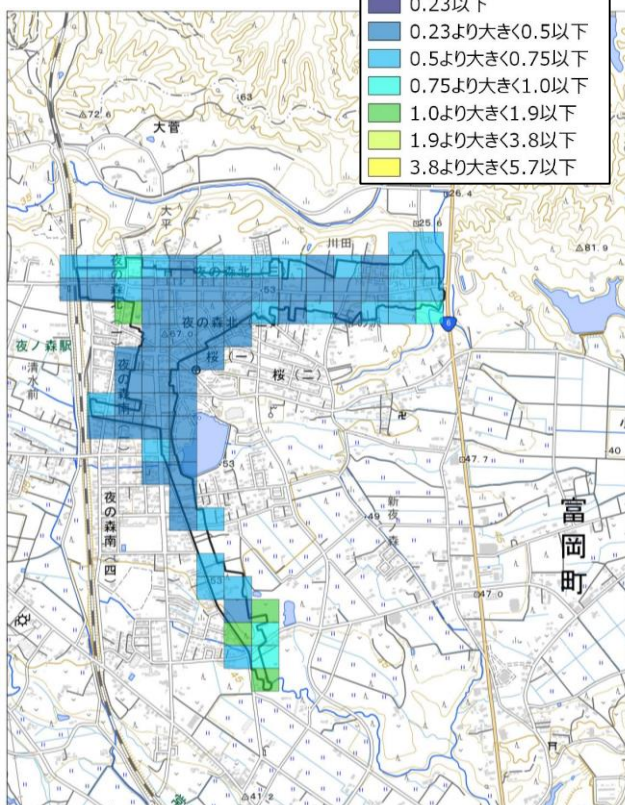
【空間線量率 地表から100cm】 (n=2,997)

# 夜の森先行除染区域における除染の効果 ～線量率メッシュマップ～

【除染前】

【除染後】

【R2事後】

空間線量率100cm平均値 (μSv/h)

※測定時期 除染前：2014年3月4日～2019年11月9日、除染後：2014年3月14日～2019年11月26日、事後モニタリング：2020年9月10日～2021年1月22日

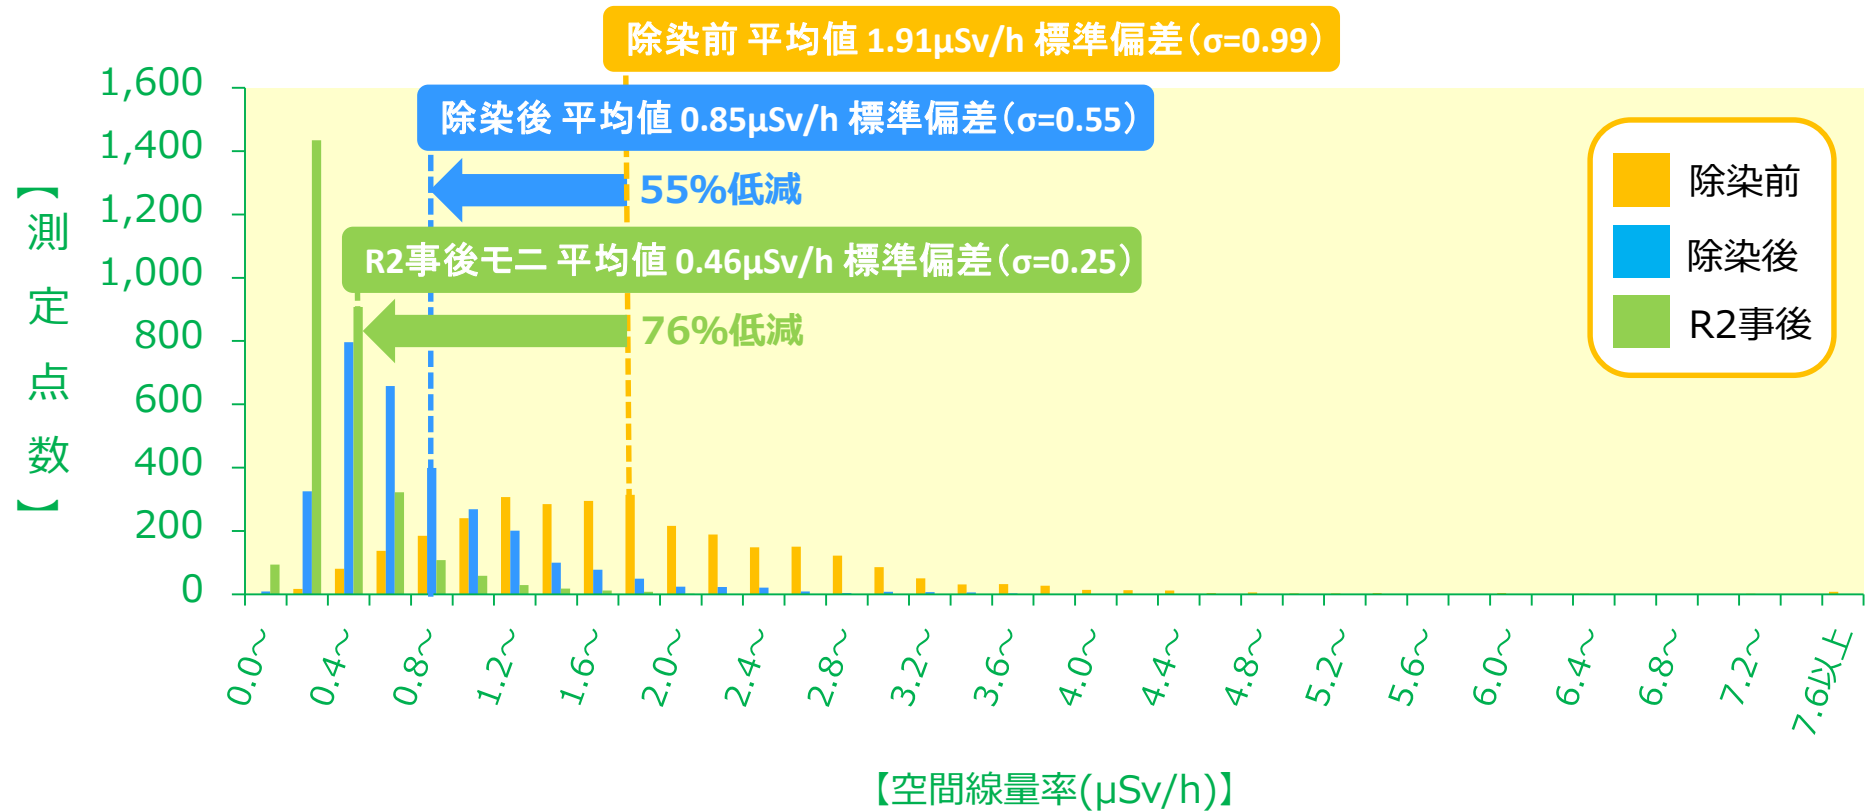
【空間線量率 地表から100cm 全体】 (n=2,997)

※測定時期 除染前：2014年3月4日～2019年11月9日、除染後：2014年3月14日～2019年12月26日、事後モニタリング：2020年9月10日～2021年1月22日  
 ※平成25年以降に実施した各工事での除染施工前後の空間線量率を採録しています。  
 ※除染前と除染後を比較するため、前後の測定値が揃ったデータのみを使っています。  
 ※隣地に未除染の土地があり、高い数値を表示する場合があります。  
 ※空間線量率は、除染作業の前後で測定したものであり、その後の自然減衰は含まれません。  
 ※一方、大地（含大気）の自然放射性核種からの放射線影響が含まれます。  
 ※国道6号線は平成24年度に除染作業を実施しており、令和3年度の事後モニタリングで線量率測定を行うため、本データには含んでおりません。

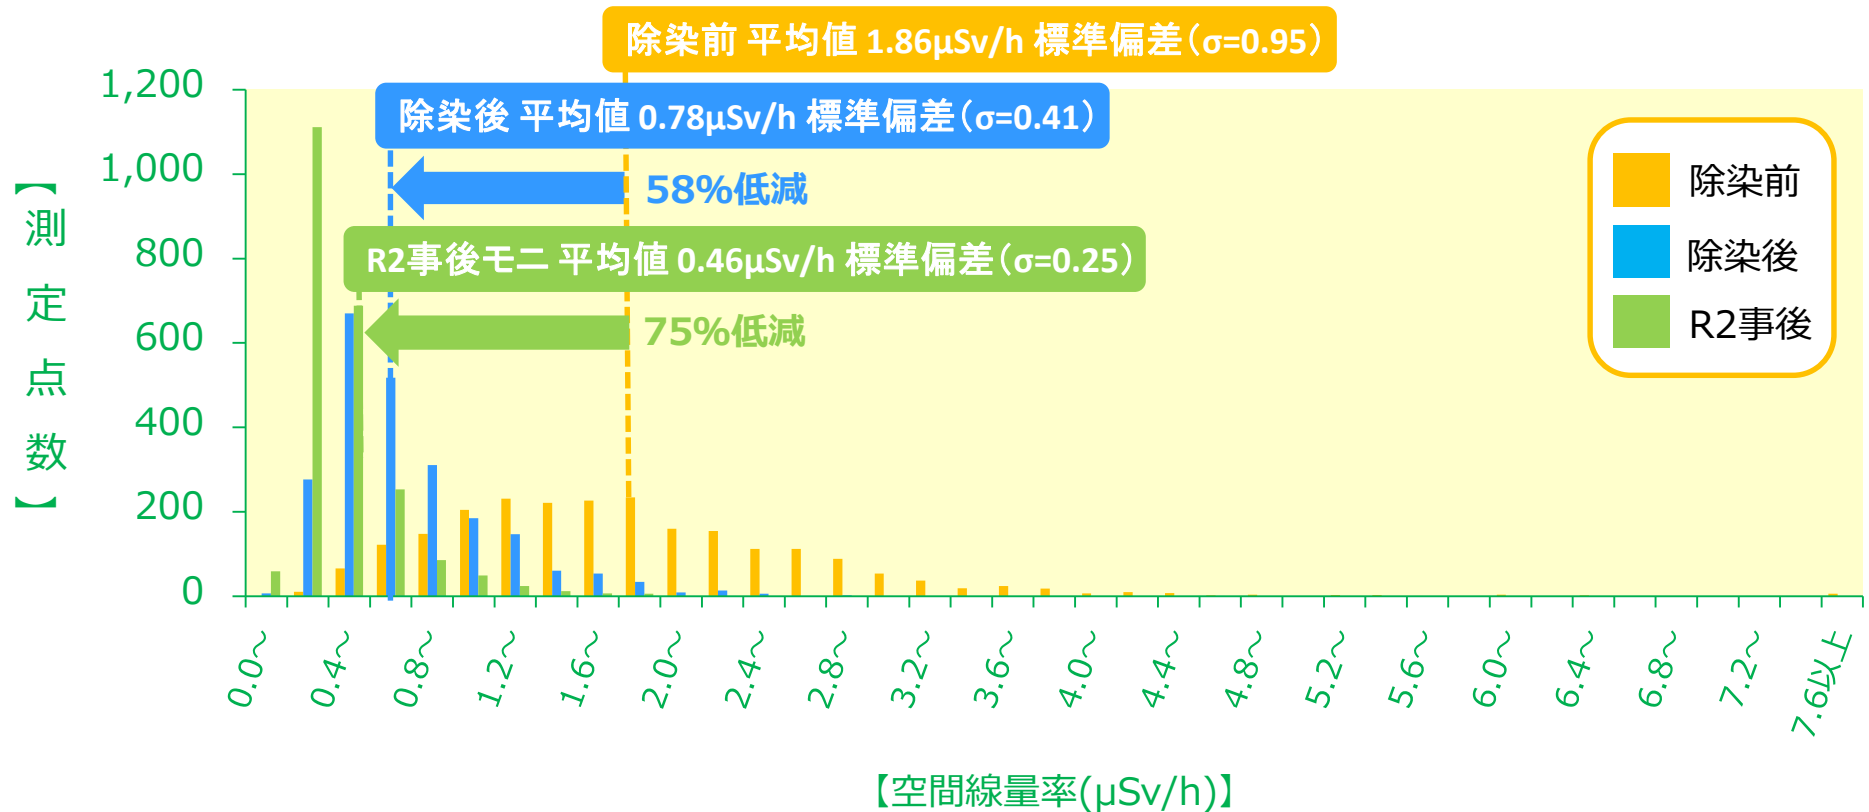
【空間線量率 地表から100cm 宅地】 (n=2,298)

※測定時期 除染前：2015年3月16日～2019年8月30日、除染後：2015年3月30日～2019年12月26日、事後モニタリング：2020年9月10日～2021年1月22日  
 ※平成25年以降に実施した各工事での除染施工前後の空間線量率を採録しています。  
 ※除染前と除染後を比較するため、前後の測定値が揃ったデータのみを使っています。  
 ※隣地に未除染の土地があり、高い数値を表示する場合があります。  
 ※空間線量率は、除染作業の前後で測定したものであり、その後の自然減衰は含まれません。  
 ※一方、大地（含大気）の自然放射性核種からの放射線影響が含まれます。  
 ※国道6号線は平成24年度に除染作業を実施しており、令和3年度の事後モニタリングで線量率測定を行うため、本データには 含んでおりません。

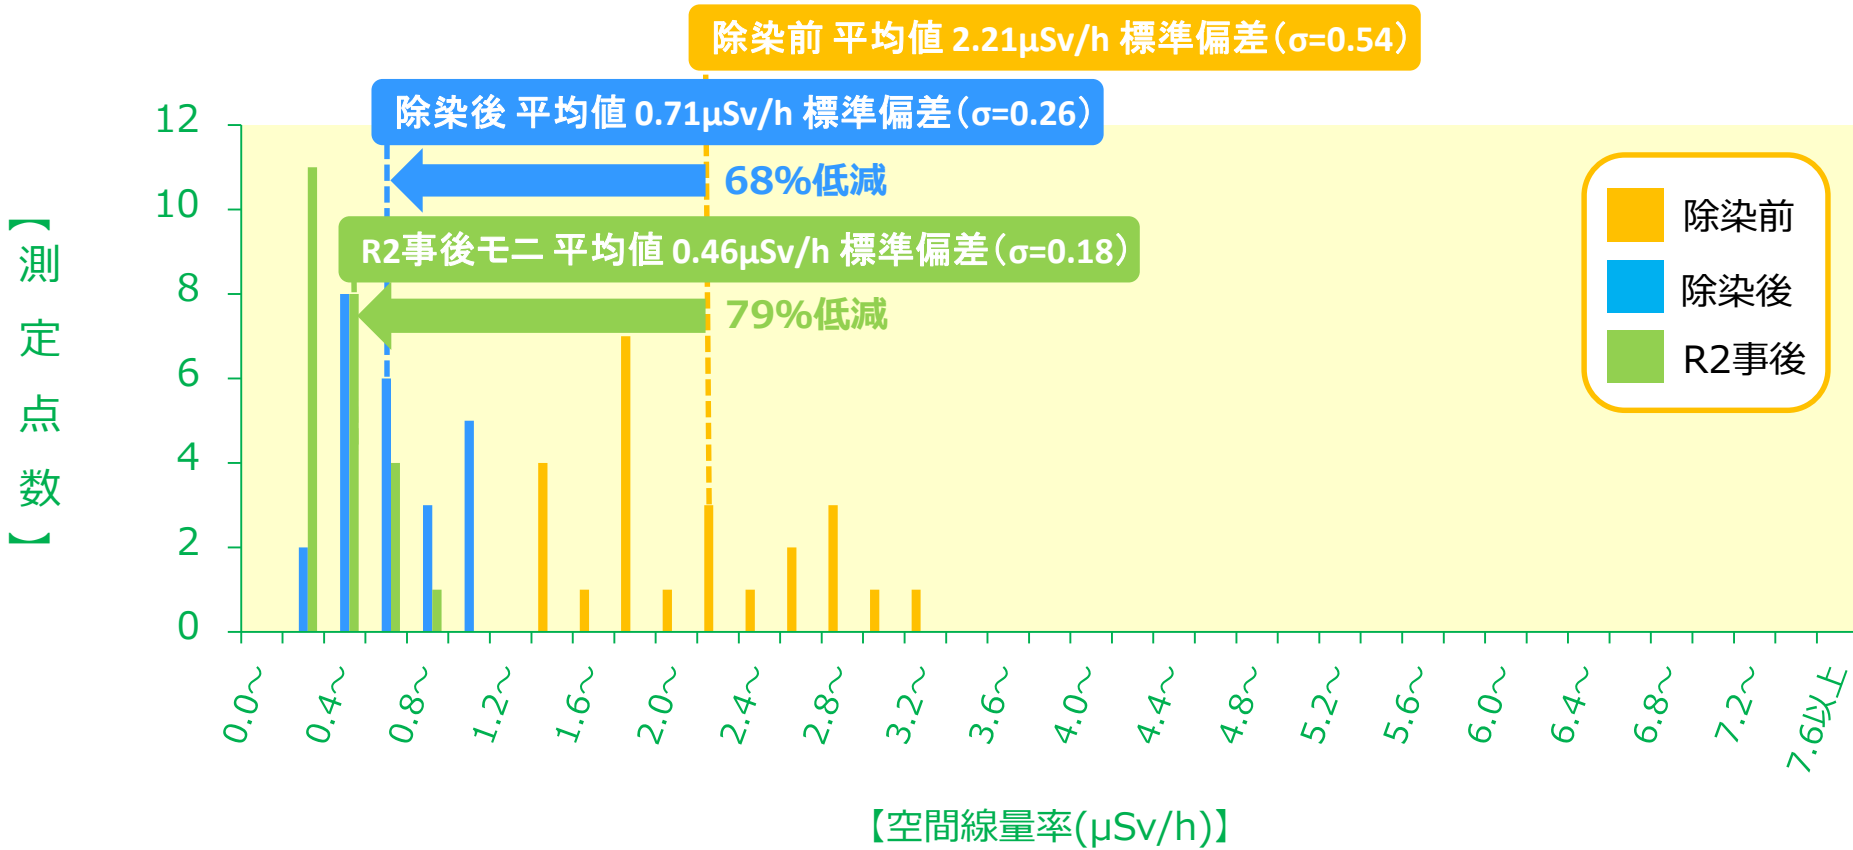
【空間線量率 地表から100cm 農地】 (n=24)

※測定時期 除染前：2016年8月23日～2018年7月13日、除染後：2016年8月25日～2018年9月14日、事後モニタリング：2020年11月6日～2020年12月25日  
※平成25年以降に実施した各工事での除染施工前後の空間線量率を採録しています。  
※除染前と除染後を比較するため、前後の測定値が揃ったデータのみを使っています。  
※隣地に未除染の土地があり、高い数値を表示する場合があります。  
※空間線量率は、除染作業の前後で測定したものであり、その後の自然減衰は含まれません。  
※一方、大地（含大気）の自然放射性核種からの放射線影響が含まれます。  
※国道6号線は平成24年度に除染作業を実施しており、令和3年度の事後モニタリングで線量率測定を行うため、本データには 含んでおりません。

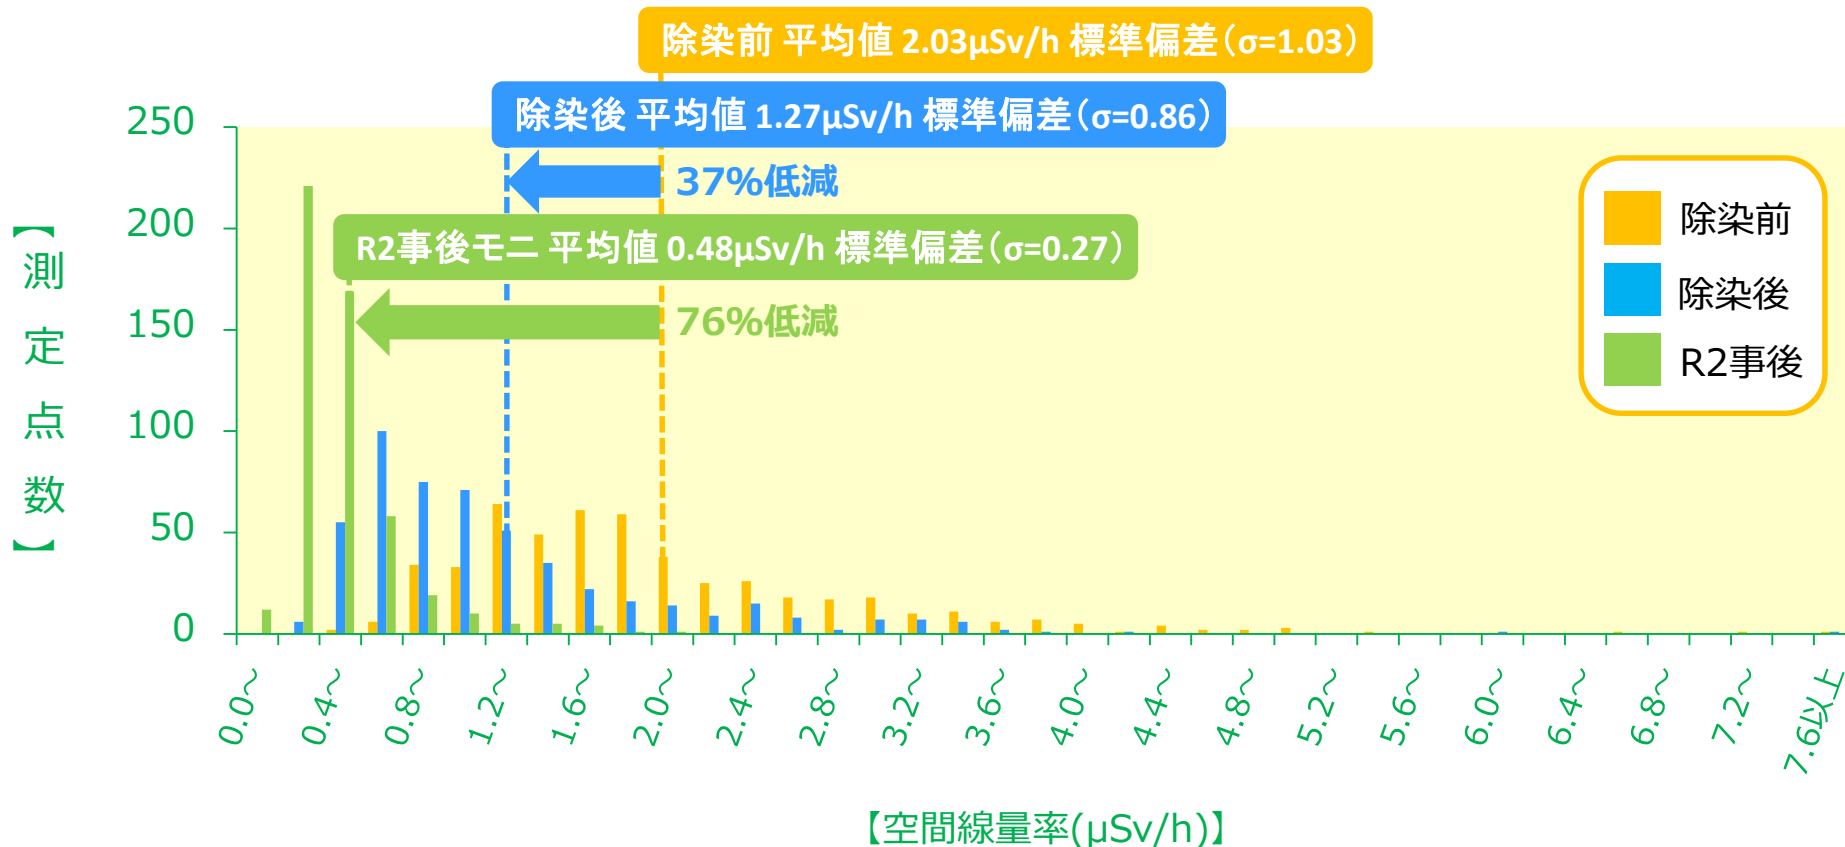
## 【空間線量率 地表から100cm 道路】 (n=505)

※測定時期 除染前：2015年1月19日～2019年11月9日、除染後：2015年2月12日～2019年12月19日、事後モニタリング：2020年9月10日～2021年1月15日  
 ※平成25年以降に実施した各工事での除染施工前後の空間線量率を採録しています。  
 ※除染前と除染後を比較するため、前後の測定値が揃ったデータのみを使っています。  
 ※隣地に未除染の土地があり、高い数値を表示する場合があります。  
 ※空間線量率は、除染作業の前後で測定したものであり、その後の自然減衰は含まれません。  
 ※一方、大地（含大気）の自然放射性核種からの放射線影響が含まれます。  
 ※国道6号線は平成24年度に除染作業を実施しており、令和3年度の事後モニタリングで線量率測定を行うため、本データには 含んでおりません。
