# 富岡町内の里山における 土壌調査結果について

令和4年7月 富岡町 生活環境課 除染対策係

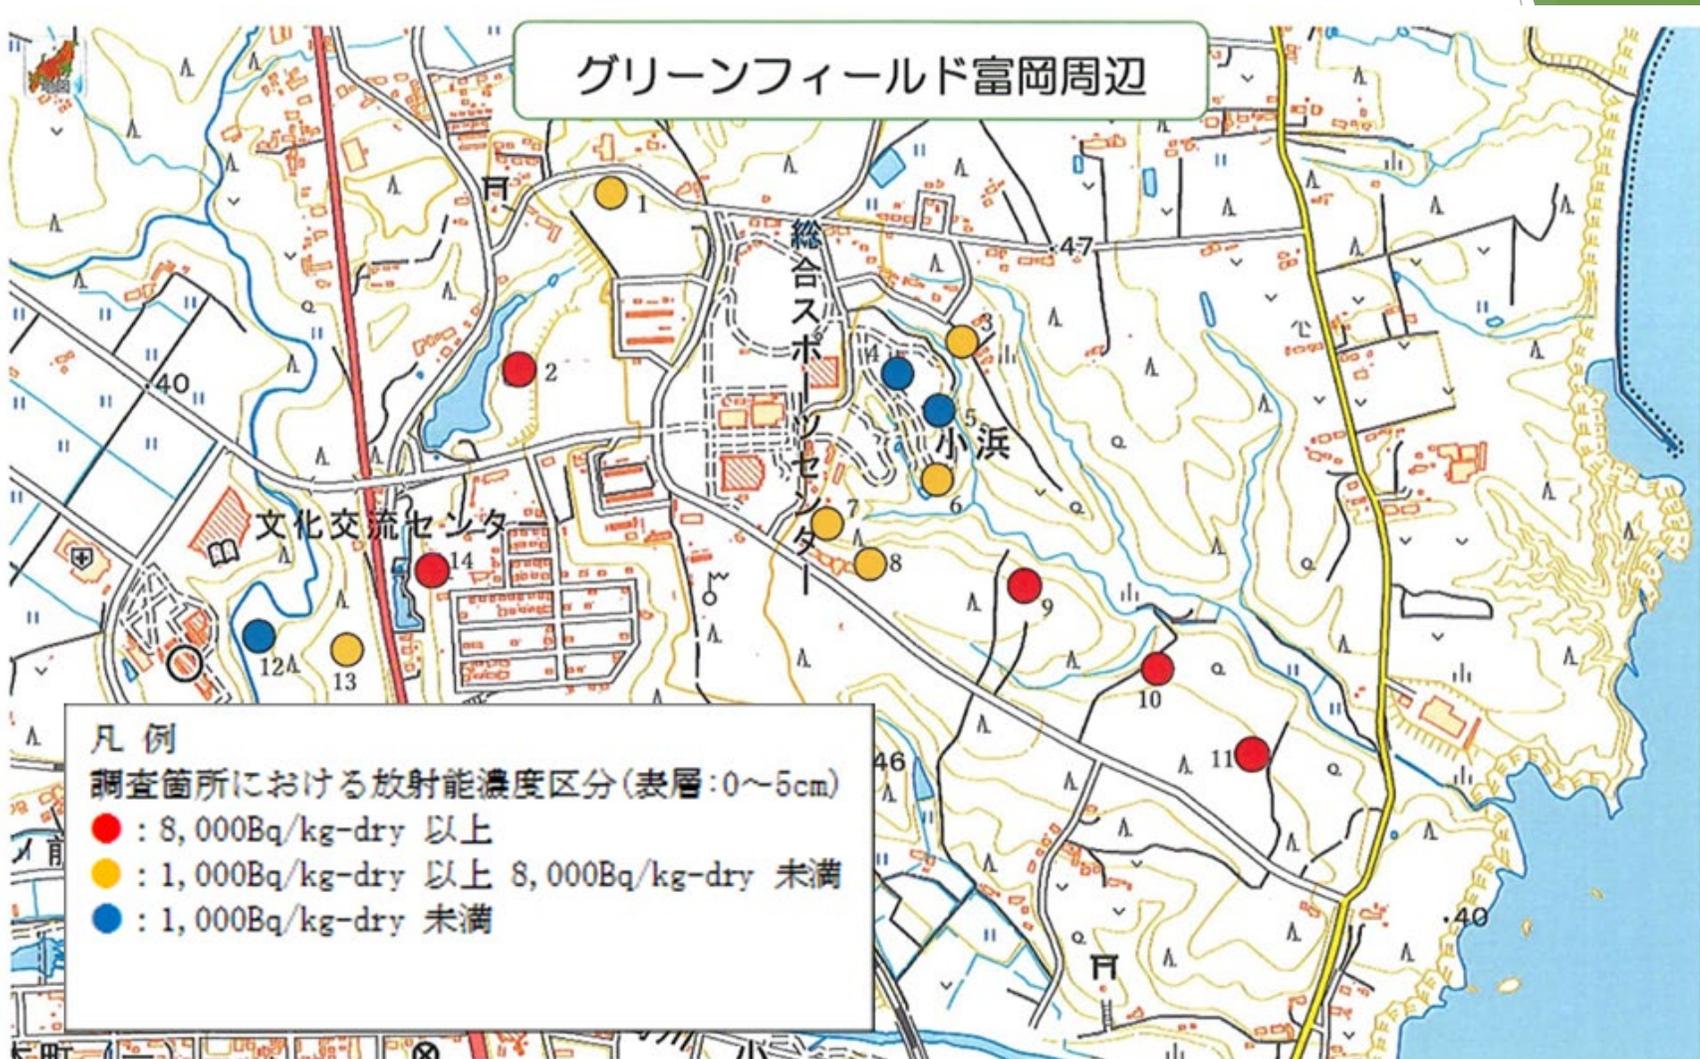
# 調査結果：グリーンフィールド富岡周辺

調査箇所名	空間線量率 ( $\mu\text{Sv/h}$ )			土壌放射能濃度 (0~5cm) (Bq/kg-dry)	落葉放射能濃度 (Bq/kg-dry)
	0.01m	遮蔽器	1.0m		
No. 1①	0.62	0.24	0.71	2,900	1,660
No. 2②	1.35	0.37	1.12	10,360	4,190
No. 3③	0.63	0.14	0.60	3,220	3,140
No. 4④	0.38	0.12	0.40	890	1,650
No. 5⑤	0.40	0.11	0.33	760	7,330
No. 6⑥	0.85	0.26	0.65	1,150	2,050
No. 7⑦	0.56	0.19	0.41	3,710	2,660
No. 8⑧	0.38	0.09	0.44	1,960	2,300
No. 9⑨	1.29	0.41	0.79	18,710	4,260
No. 10⑩	0.87	0.20	0.84	9,210	22,820
No. 11⑪	0.85	0.23	0.73	34,200	11,380
No. 12⑫	0.39	0.08	0.44	450	730
No. 13⑬	0.75	0.19	0.84	4,230	12,430
No. 14⑭	1.37	0.47	0.85	12,420	9,010

【測定日】 令和3年10月18日、令和3年10月22日

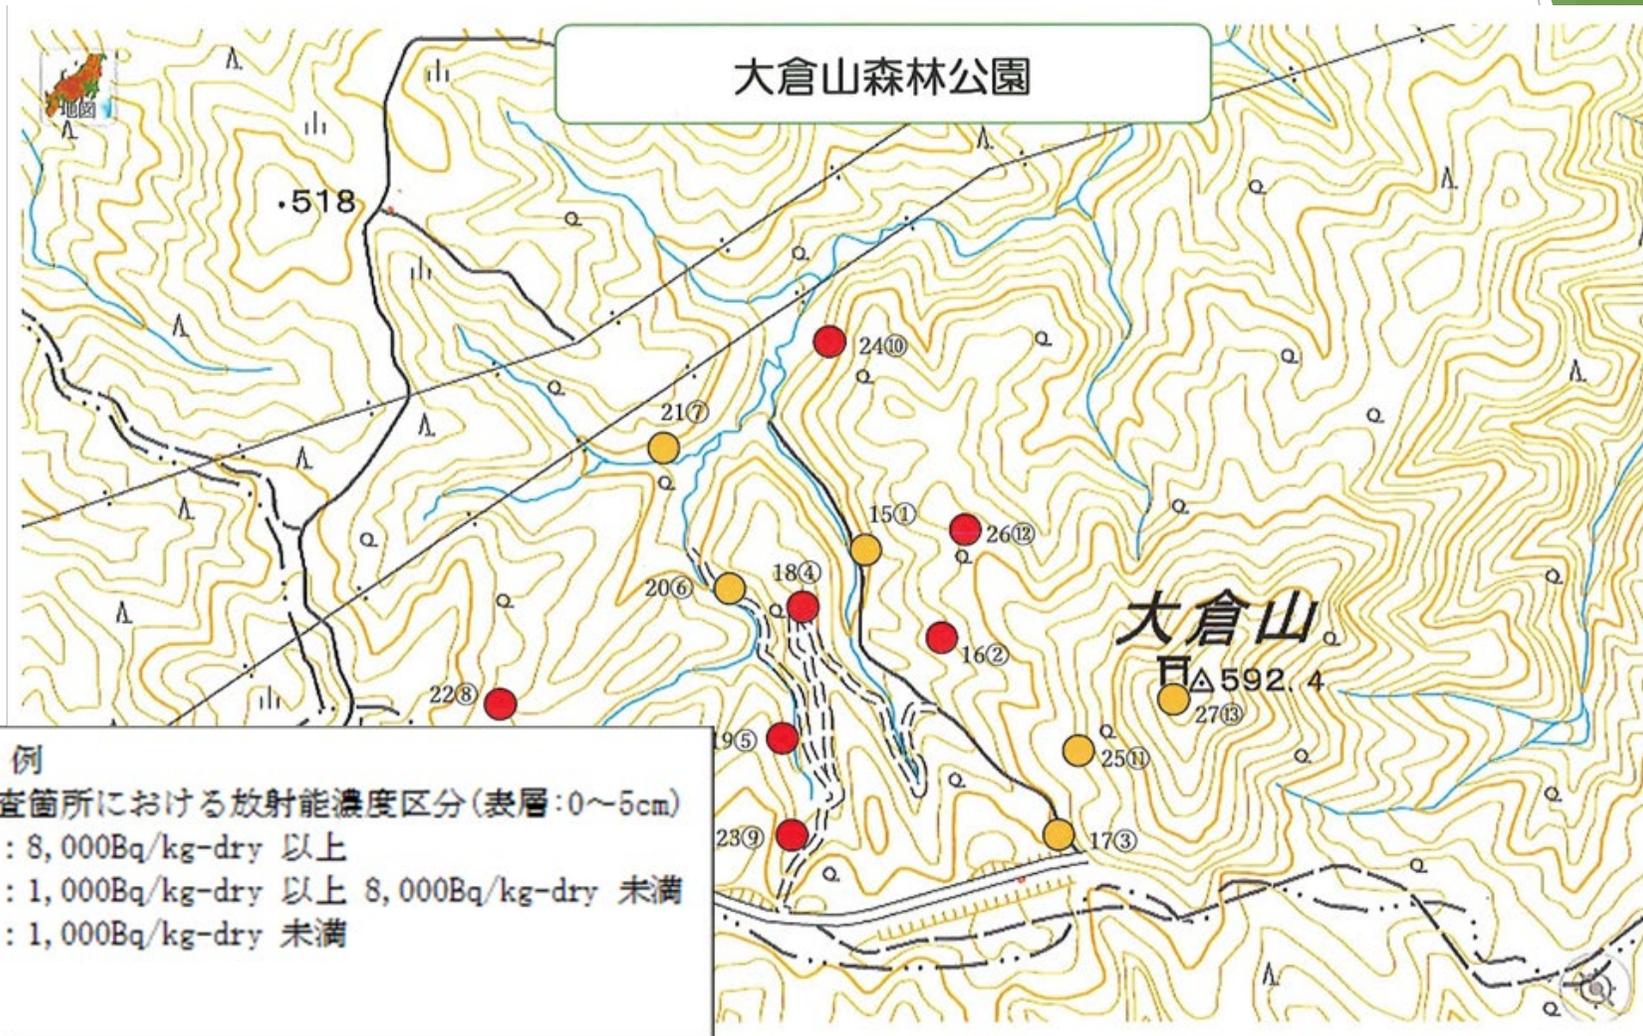
# 調査結果：大倉山森林公園周辺

調査箇所名	空間線量率(μSv/h)			土壌放射能濃度 (0~5cm) (Bq/kg-dry)	落葉放射能濃度 (Bq/kg-dry)
	0.01m	遮蔽器	1.0m		
No. 15①	0.63	0.17	0.57	5,880	4,350
No. 16②	1.15	0.38	0.81	17,600	13,520
No. 17③	0.72	0.25	0.42	5,180	8,100
No. 18④	0.93	0.23	0.61	11,390	21,700
No. 19⑤	1.26	0.34	0.75	17,630	10,460
No. 20⑥	0.65	0.19	0.49	5,990	5,280
No. 21⑦	1.01	0.24	0.79	7,850	7,620
No. 22⑧	1.21	0.37	0.89	23,740	6,160
No. 23⑨	0.65	0.20	0.67	8,840	4,410
No. 24⑩	0.66	0.19	0.48	13,430	3,510
No. 25⑪	0.67	0.25	0.55	6,850	11,420
No. 26⑫	1.32	0.36	1.10	26,970	11,440
No. 27⑬	1.04	0.30	0.97	7,210	11,600

【測定日】 令和3年10月20日、令和3年10月25日

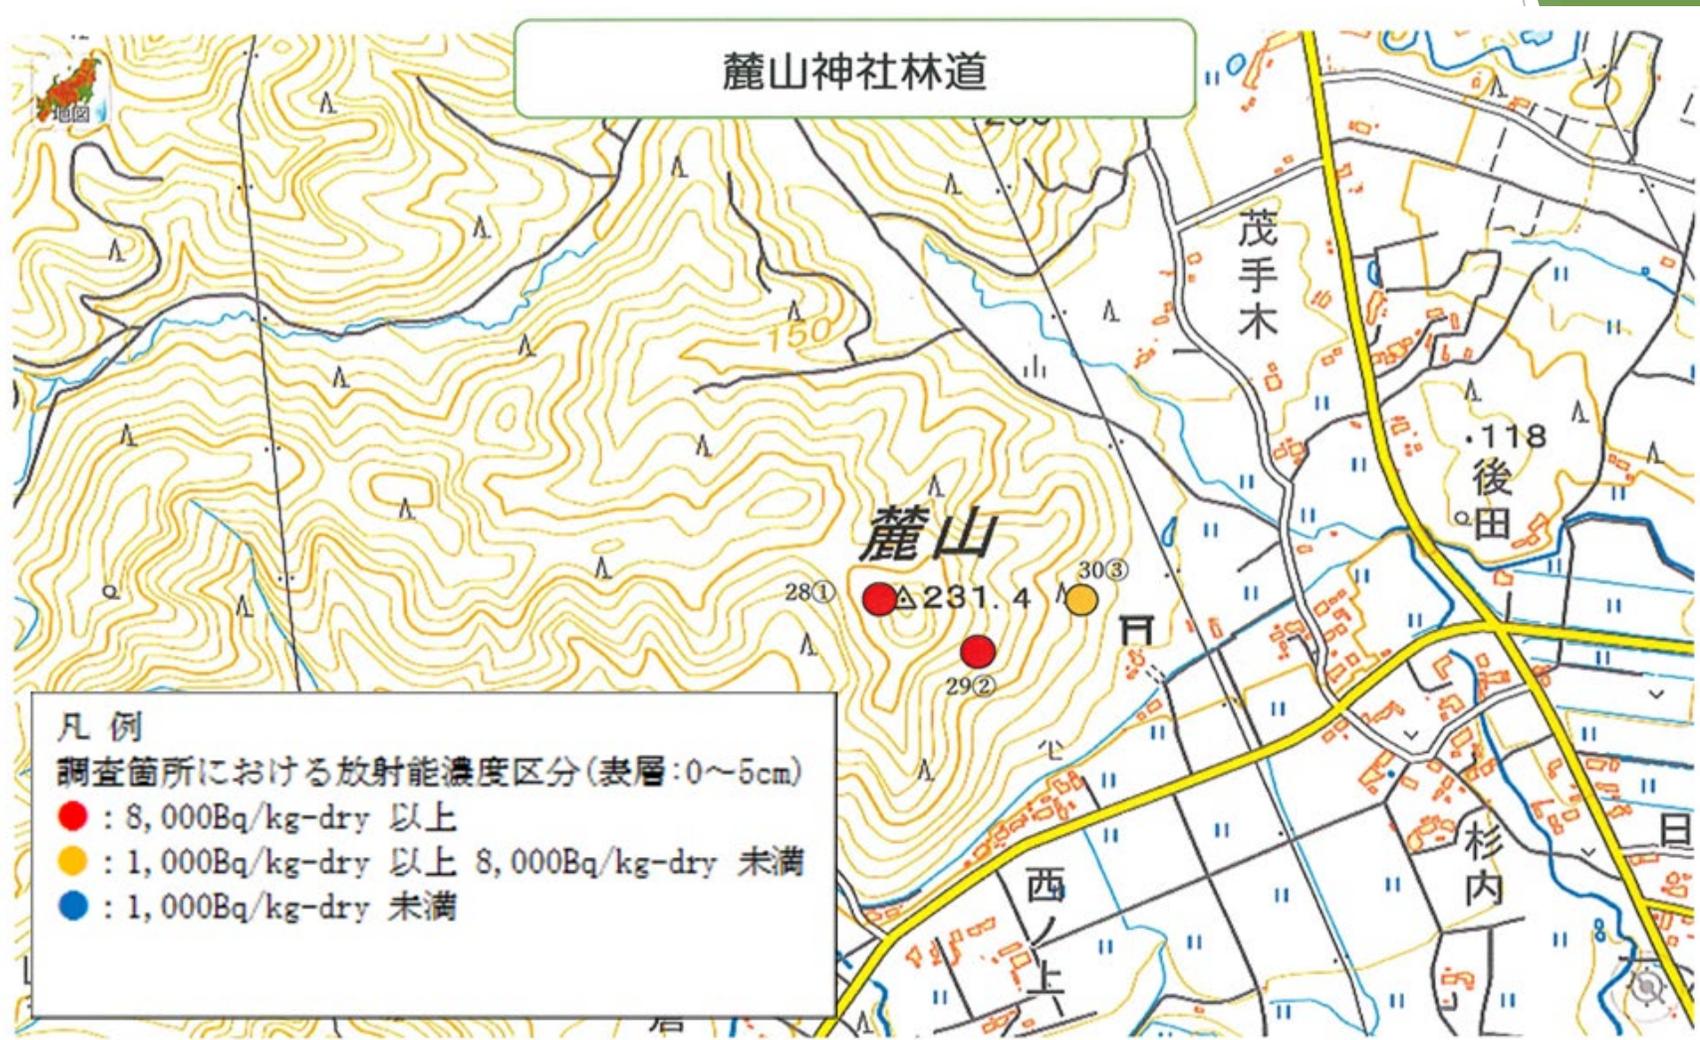
# 調査結果：麓山神社林道周辺

調査箇所名	空間線量率( $\mu\text{Sv/h}$ )			土壌放射能濃度 (0~5cm) (Bq/kg-dry)	落葉放射能濃度 (Bq/kg-dry)
	0.01m	遮蔽器	1.0m		
No. 28①	1.13	0.43	0.53	32,100	8,200
No. 29②	2.28	0.81	1.46	22,800	10,470
No. 30③	0.90	0.22	0.81	6,430	9,010

【測定日】 令和3年10月18日
