# 富岡町における 除染の進捗状況について

令和4年7月20日 環境省 福島地方環境事務所

# **1. 除染・解体工事の状況**

### 3. 道路フォローアップ除染の状況

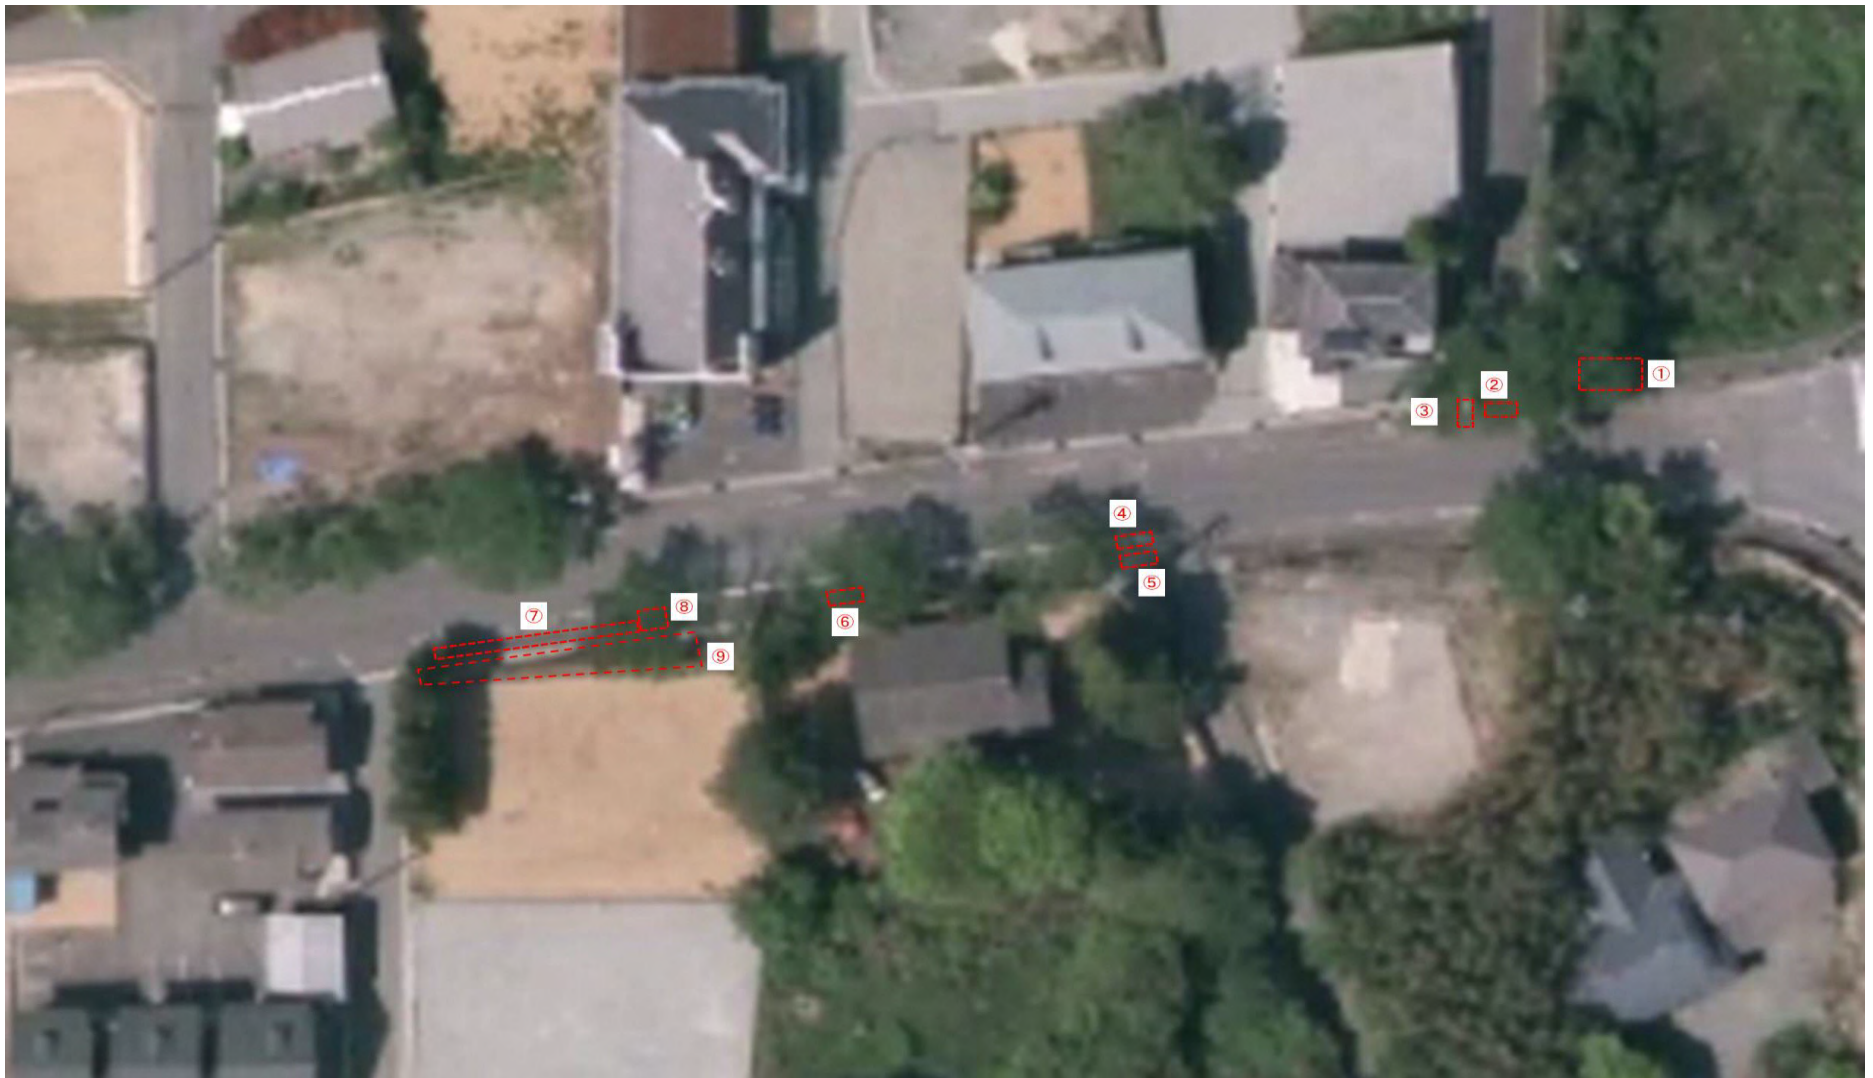
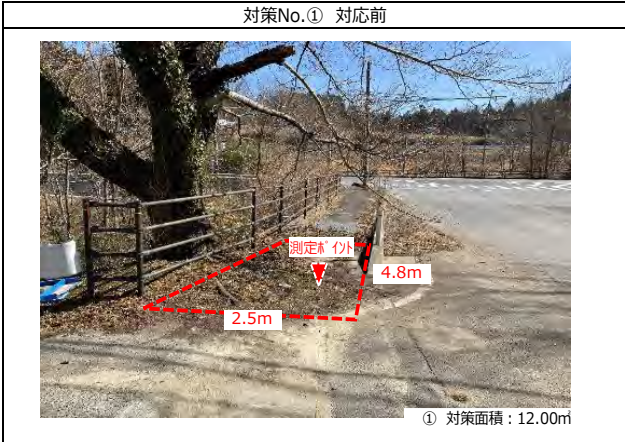
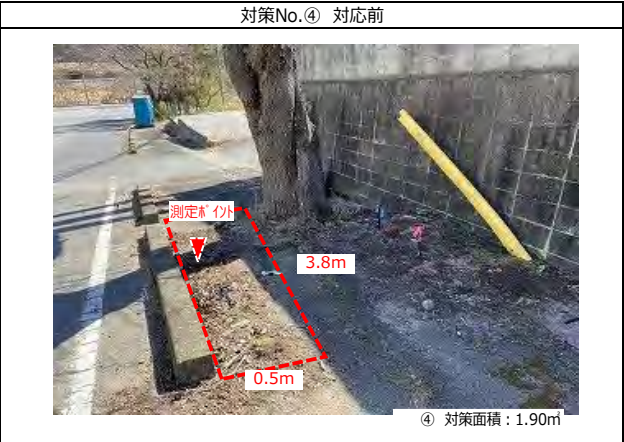
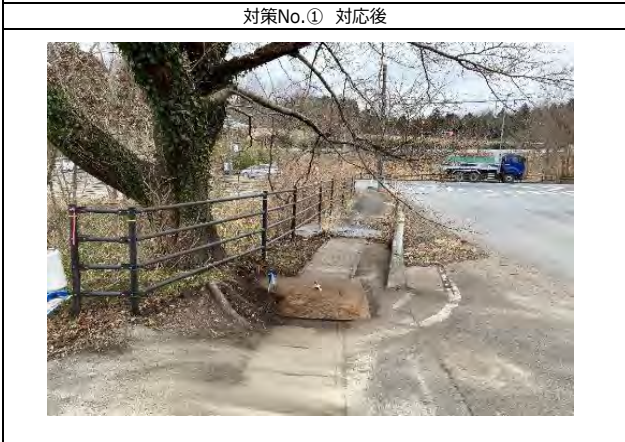
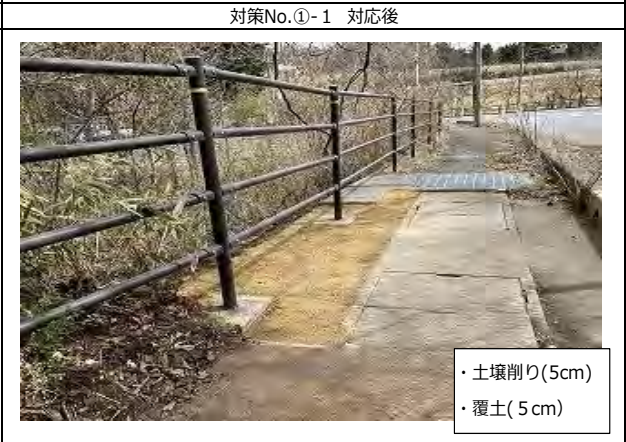
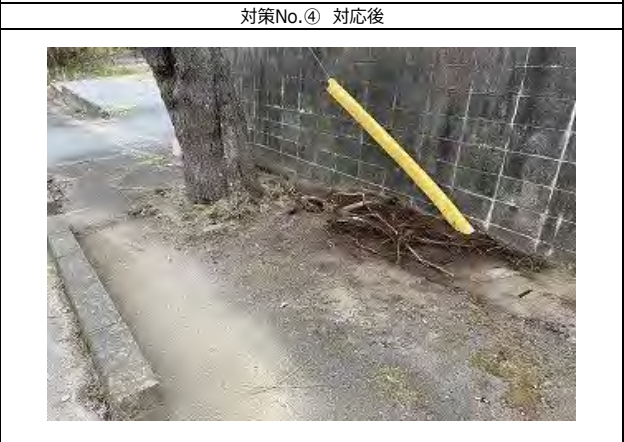
道路（桜通り）追加対策 位置図

| 空間線量率 | | μSv/h | |
| No.① | | 1 m | 1 c m |
| 対策前 | | 2.05 | 9.25 |
| 対策後 | | 1.40 | 1.24 |
| 低減率 | | 32% | 87% |

（追加対策）根切りが必要

【対策実施済】堆積物除去

【対策実施済】  
表土削り取り 5 cm、覆土 5 c m

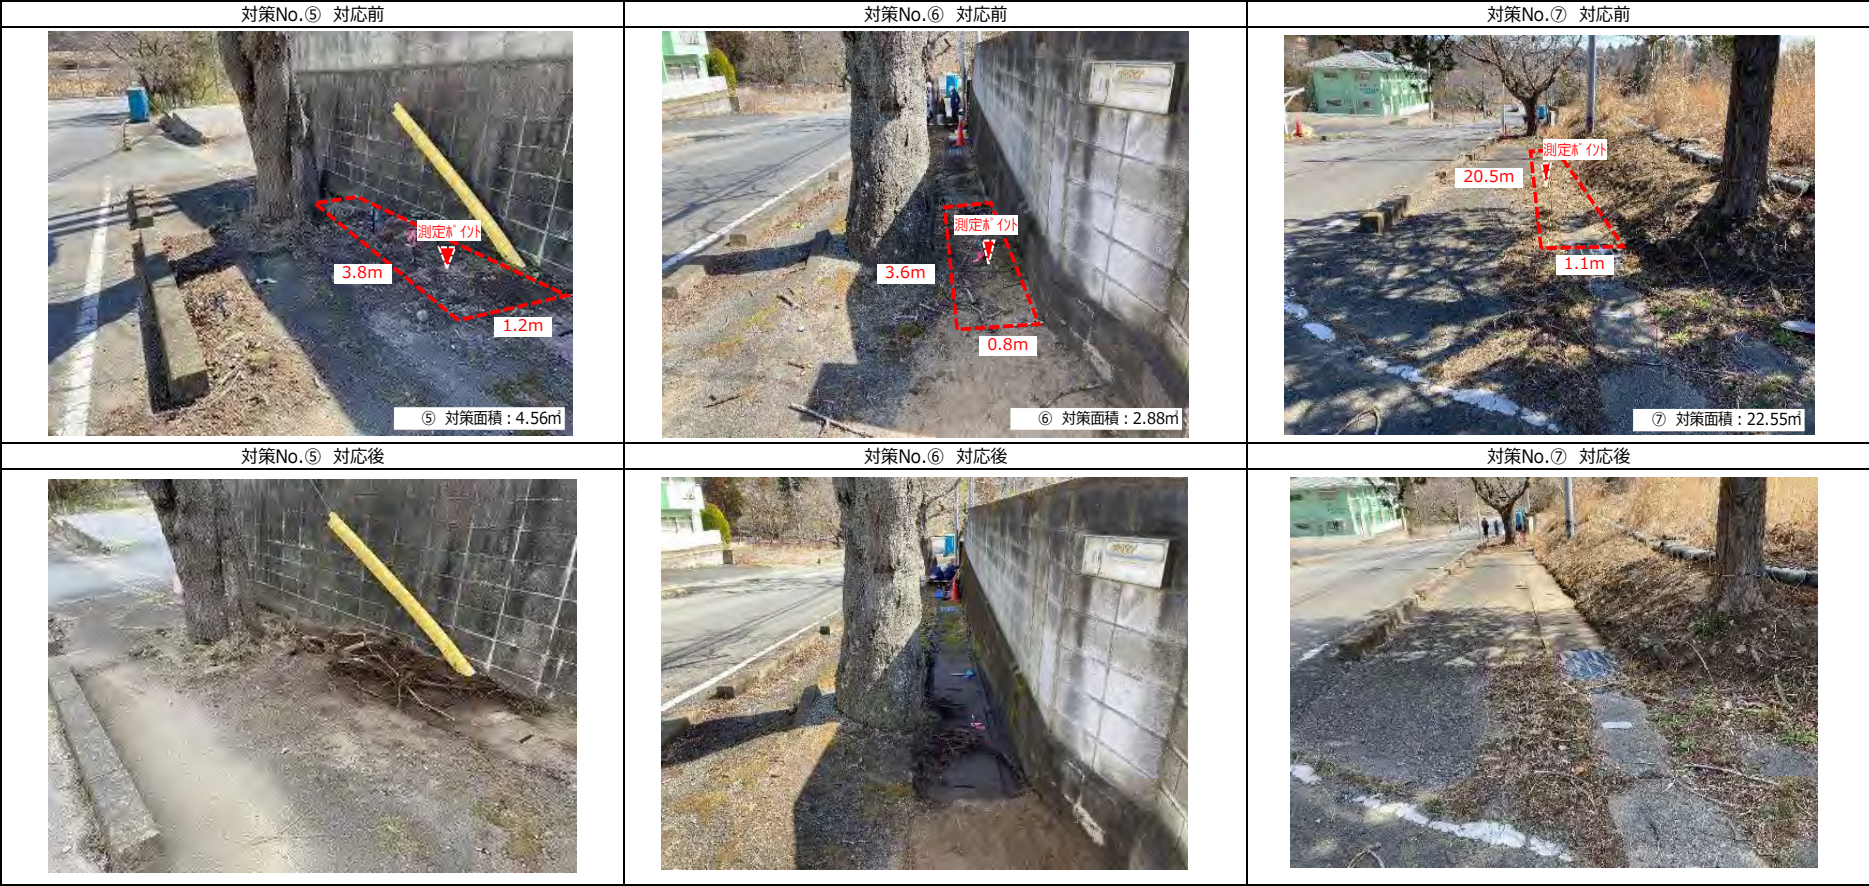
| 空間線量率 | | μSv/h | |
| No.⑤ | | 1 m | 1 c m |
| 対策前 | | 4.14 | 30.3 |
| 対策後 | | 1.07 | 4.45 |
| 低減率 | | 74% | 85% |

対策後測定日  
2022/3/14

【対策実施済】堆積物除去

(追加対策) 根切りが必要

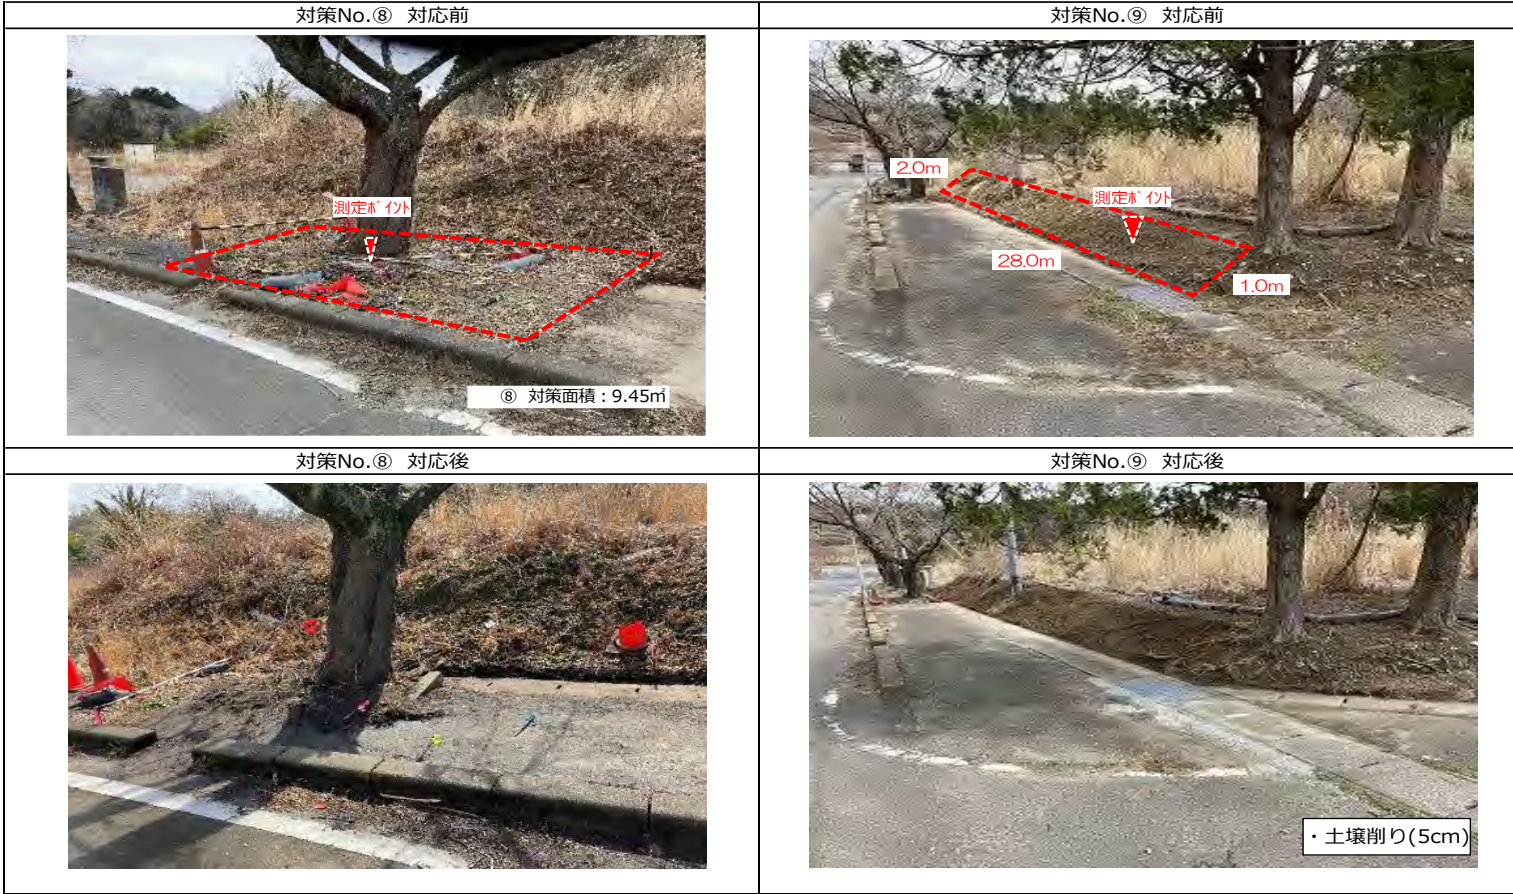
| 空間線量率 | | μSv/h | |
| No.⑧ | 1 m | 1 c m | |

【対策実施済】堆積物除去

(追加対策) クラックにたまった土砂を取り除き、土充填

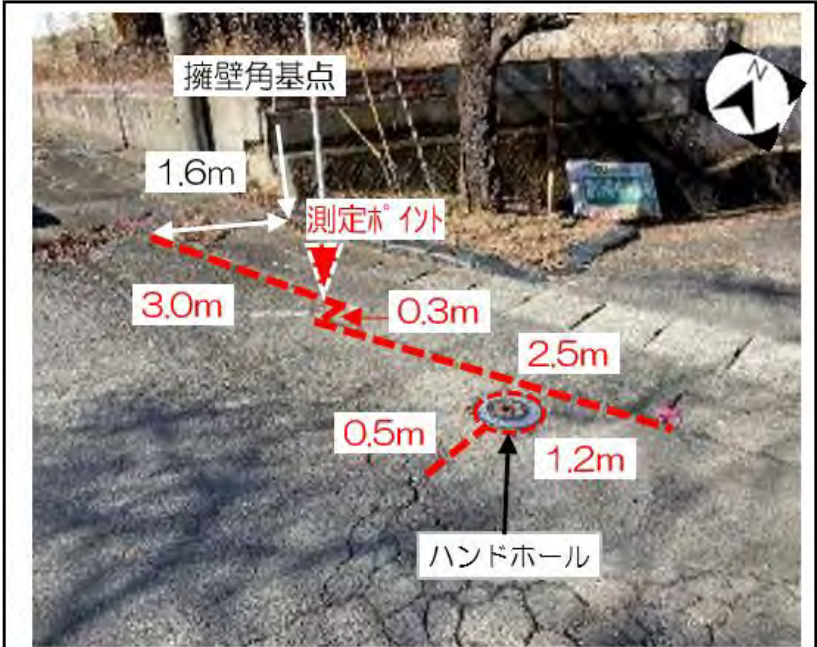
| No. | 対象 | 舗装面 | |
|---|---|---|---|
| ② | 空間線量率 | 1.25 $\mu\text{Sv/h}$ | 4.65 $\mu\text{Sv/h}$ |

| No. | 対象 | 舗装面 | |
|---|---|---|---|
| 対策(案) | ①クラック対策<br>※線量状況に応じて、路盤の削り取り | | |

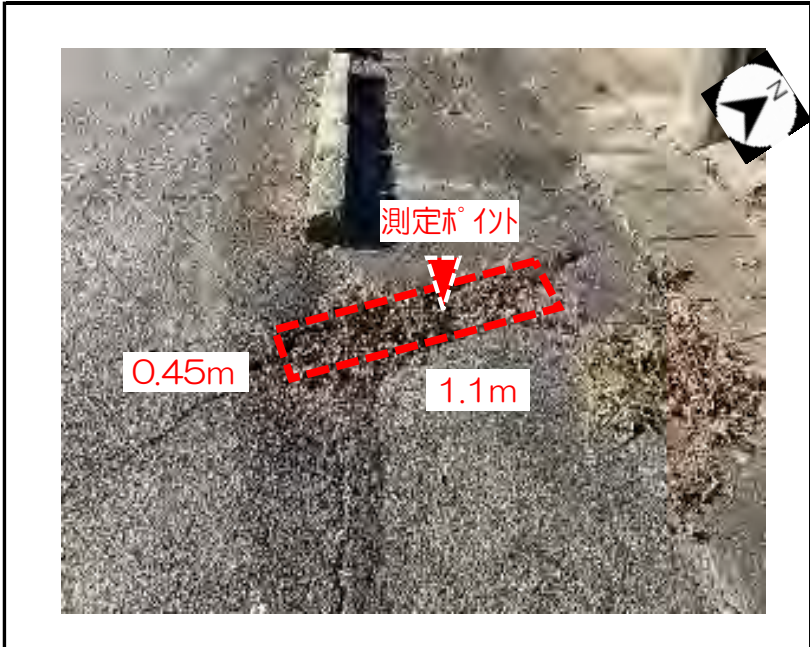
| No. | 対象 | 舗装面 | |
|---|---|---|---|
| ③ | 空間線量率 | 1.53 $\mu\text{Sv/h}$ | 4.98 $\mu\text{Sv/h}$ |

| No. | 対象 | 舗装面 | |
|---|---|---|---|
| 対策(案) | ①クラック対策<br>※線量状況に応じて、路盤の削り取り | | |

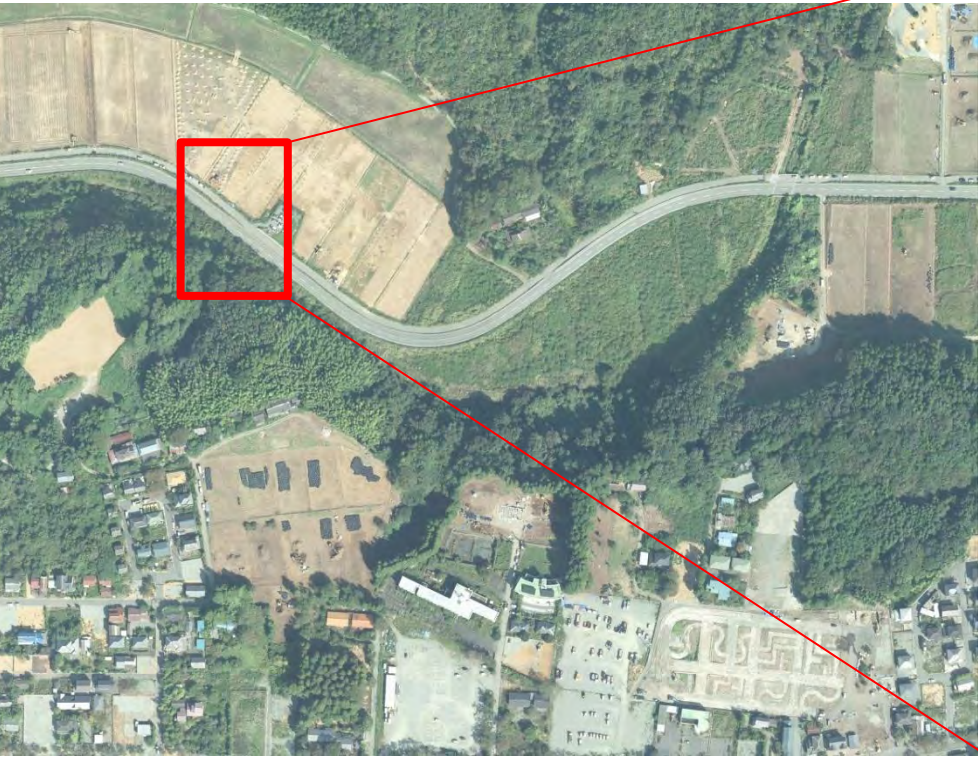
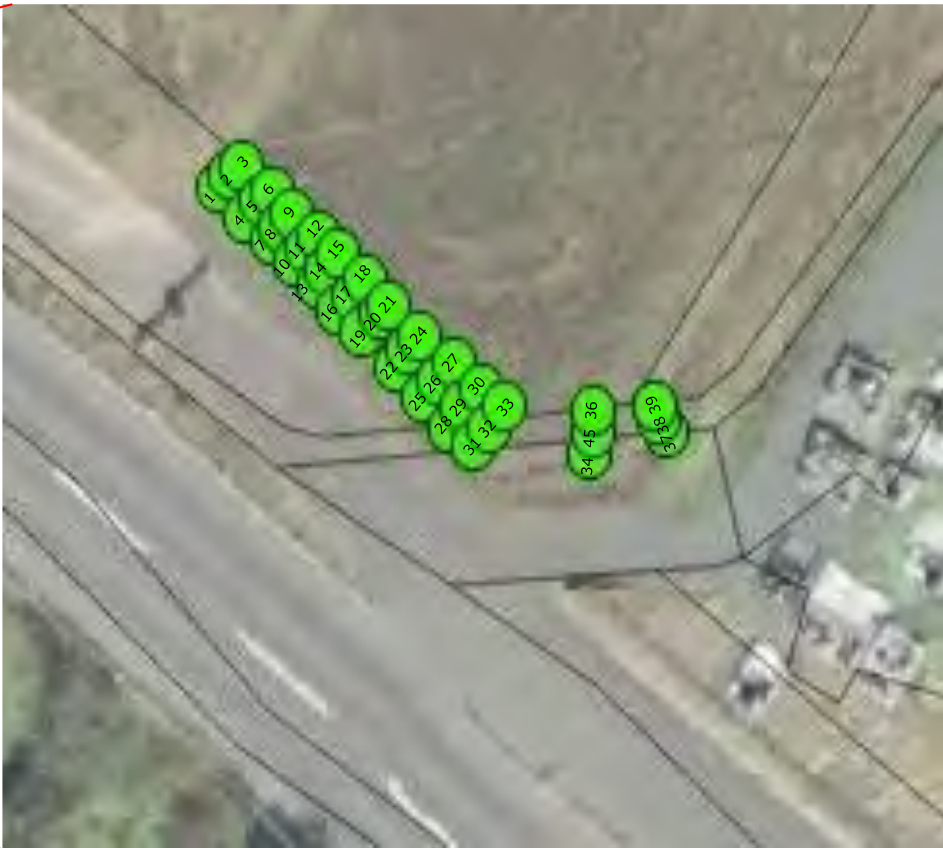
道路(大字大菅字川田) 追加対策 位置図

【空間線量率 1 cm】 除染前：3.89(平均)、除染後：0.68(平均)  
【空間線量率 1 m】 除染前：2.16(平均)、除染後：0.81(平均)

【追加除染対策】表土削り取り10～15cm、碎石覆土

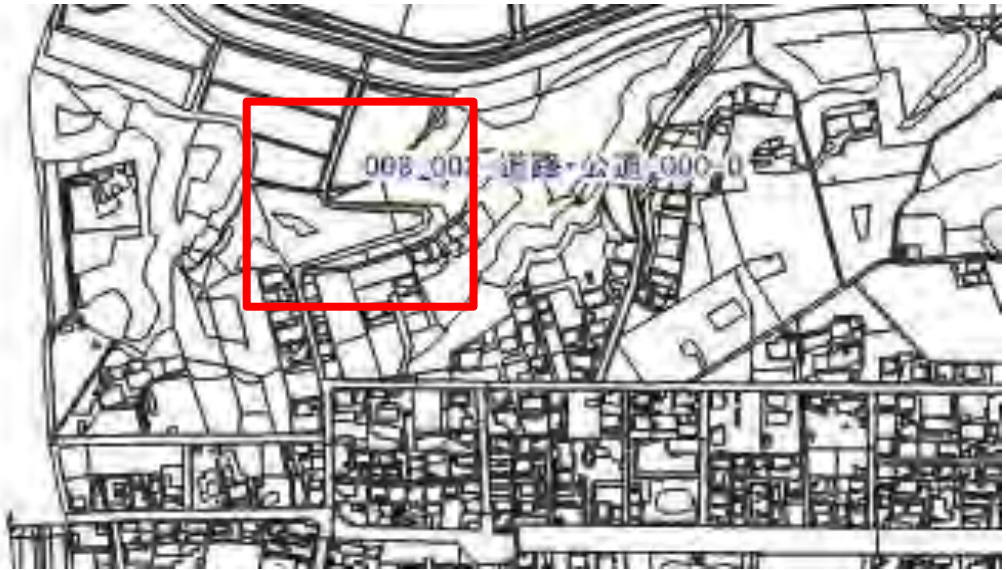
道路(大字大菅字大平) 追加対策 位置図

[空間線量率 1 cm] 除染前：6.14(平均)、除染後：0.99(平均)  
[空間線量率 1 m] 除染前：3.21(平均)、除染後：1.23(平均)

【追加除染対策】

- ①：表土削り取り20cm、覆土20cm＋土嚢
- ②：表土削り取り15cm、覆土15cm＋植生シート
- ③：表土削り取り10cm
- ④：表土削り取り10cm

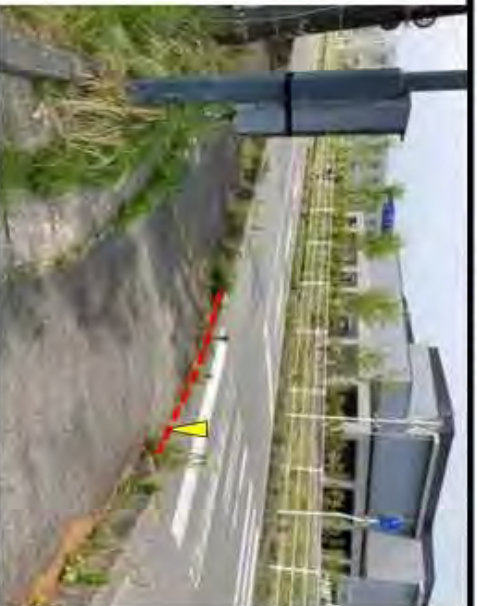
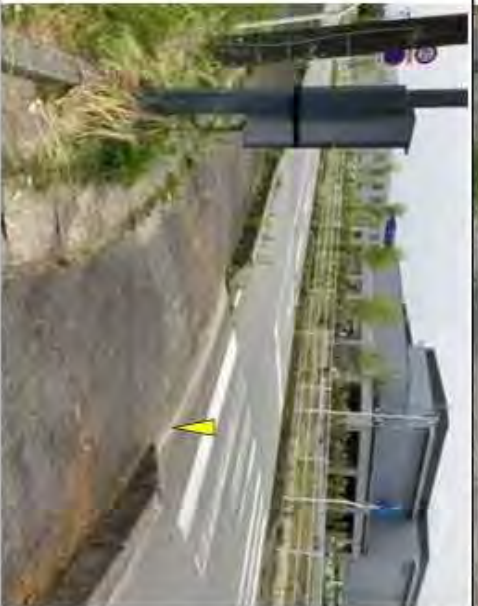
| 番号 | A01 |

| | (μSv/h) | | (%) |
|---|---|---|---|
| 100 cm | 0.60 | 0.57 | 5.0 |
| 1 cm | 7.51 | 4.58 | 39.0 |

| 対応内容 | 堆積物除去+目地材等の充填 | | |

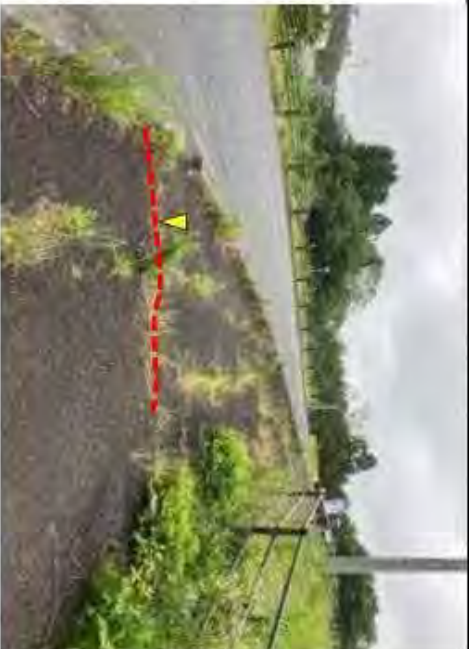
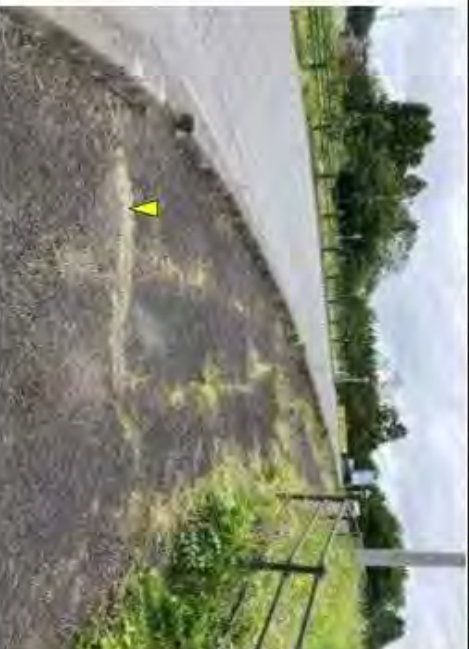
| 番 号 | A04 | |

| | (μSv/h) | | (%) |
|---|---|---|---|
| 100 cm | 0.82 | 0.73 | 11.0 |
| 1 cm | 2.41 | 1.47 | 39.0 |

| 対応内容 | 堆積物除去+目地材等の充填 | | |

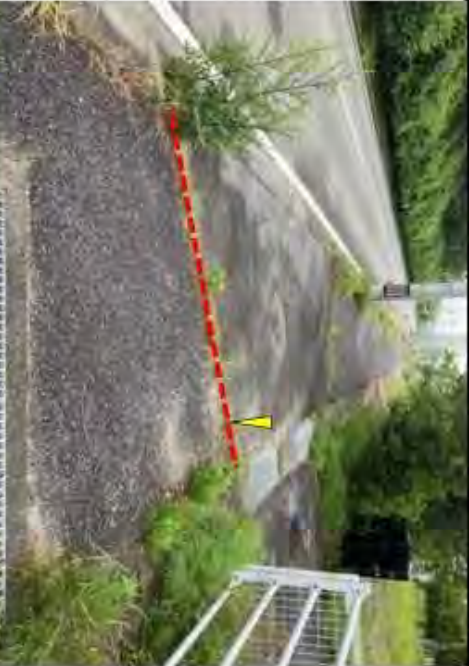
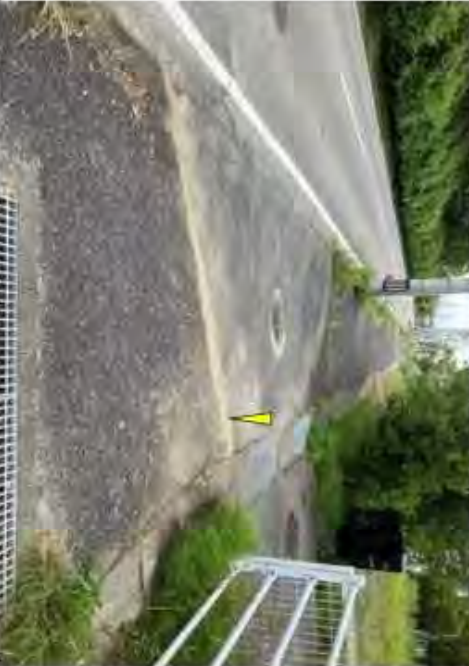
| 番 号 | A10 |

| | (μSv/h) | | (%) |
|---|---|---|---|
| 100cm | 1.04 | 0.88 | 15.4 |
| 1cm | 9.75 | 4.70 | 51.8 |

| 対応内容 | 堆積物除去+目地材等の充填 | | |
