## 富岡町における除染の効果

平成27年10月13日 環境省 福島環境再生事務所

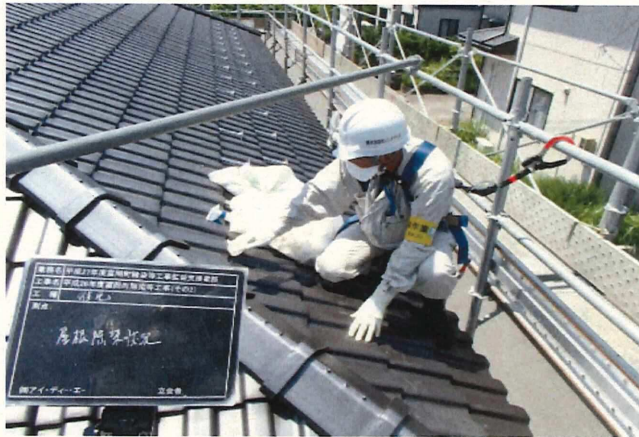
屋根雨樋除染の様子

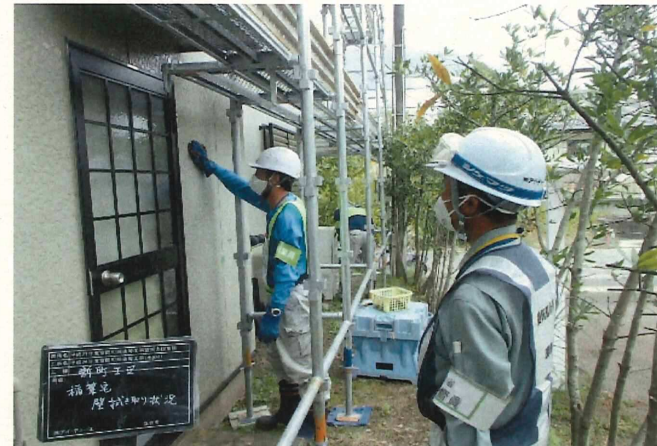
壁面除染の様子

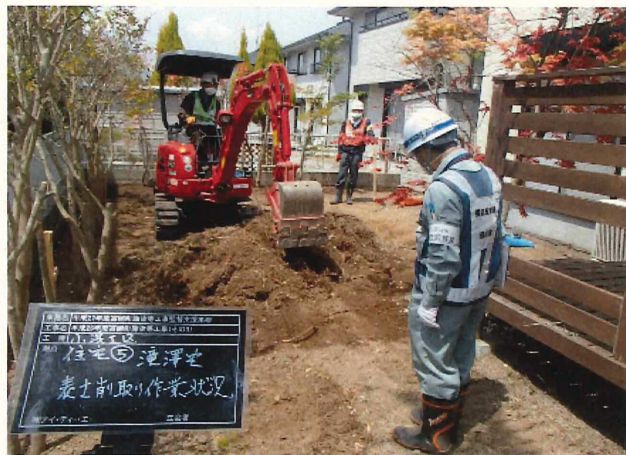
表土削り取りの様子

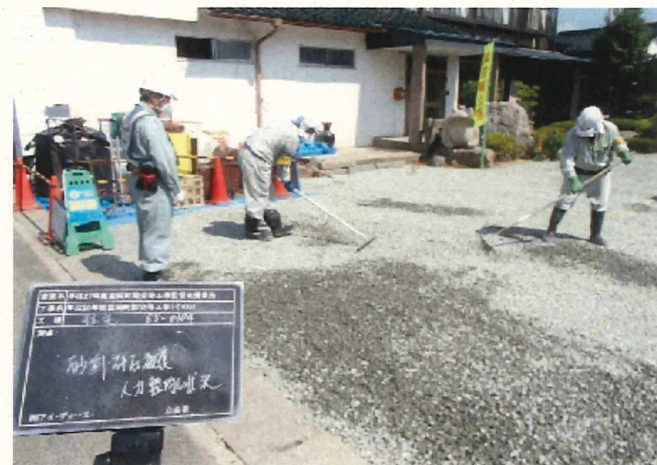
砕石の敷き直しの様子

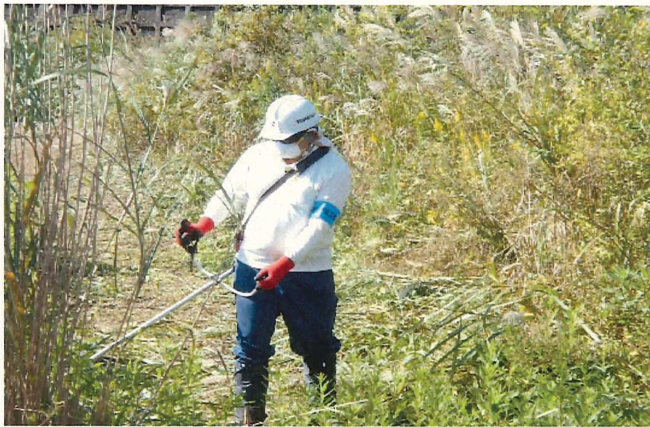
除草の様子

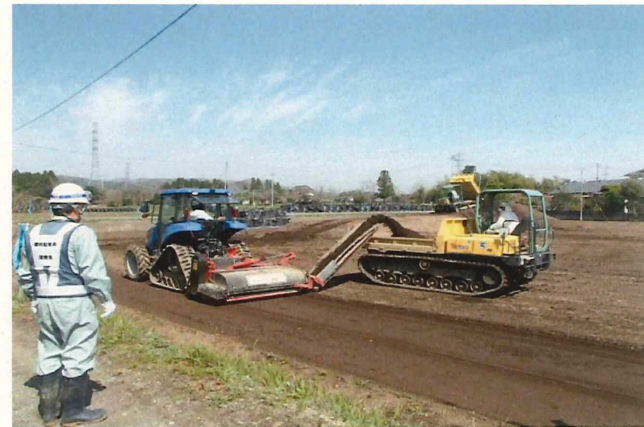
表土削り取りの様子

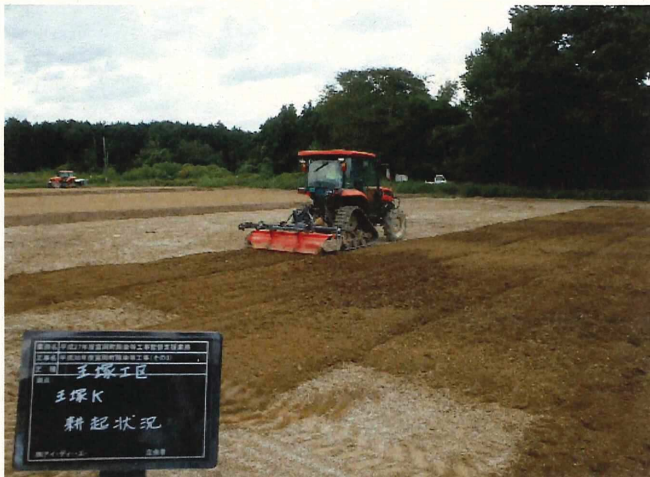
客土・耕起の様子

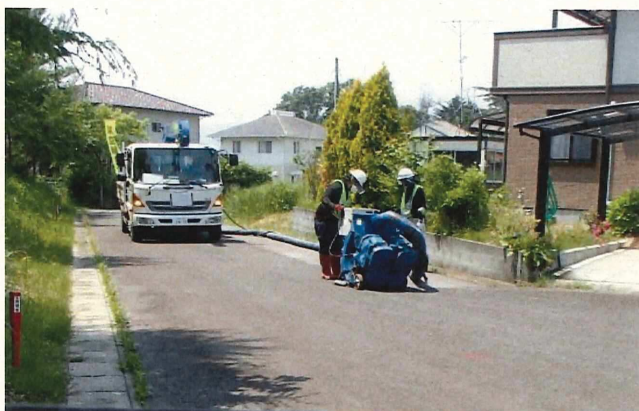
ショットブラストの様子

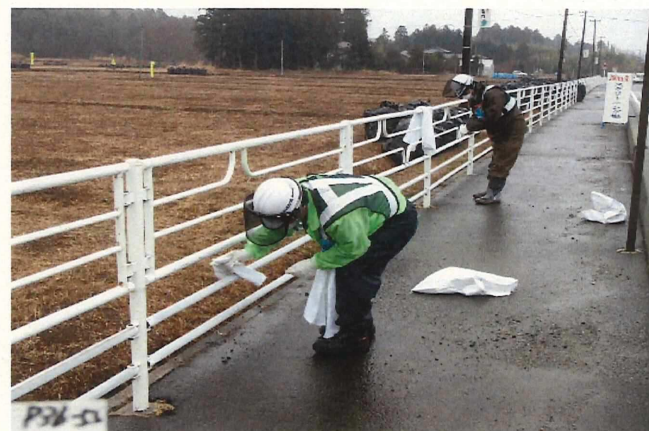
ガードパイプ拭き取りの様子

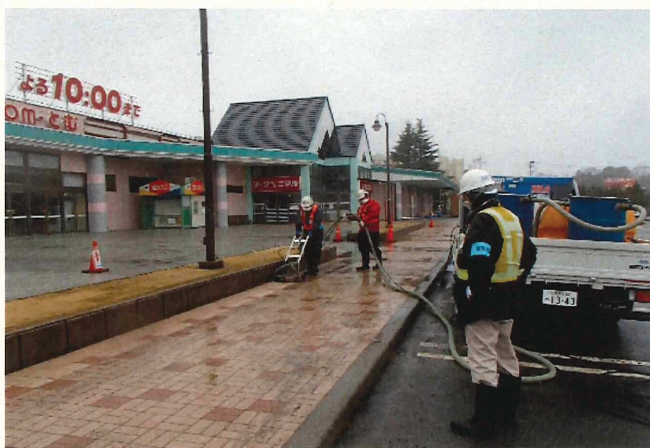
歩道除染の様子

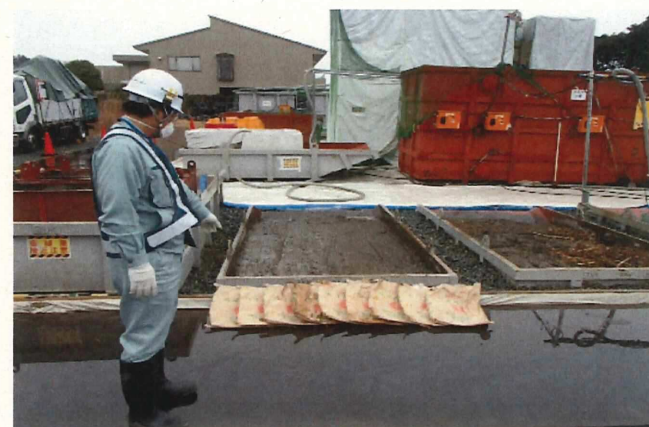
処理後の沈殿物の様子

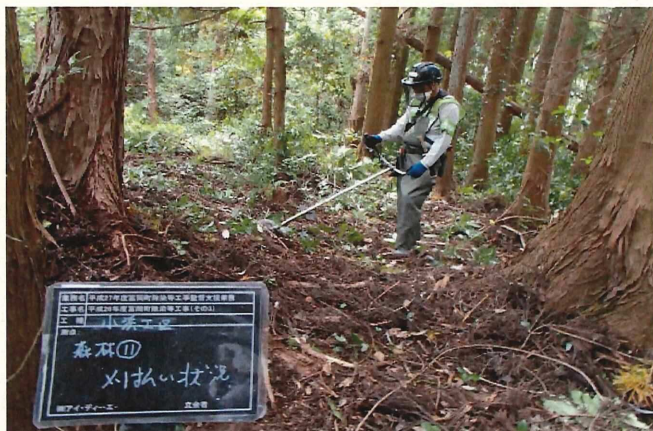
刈払いの様子

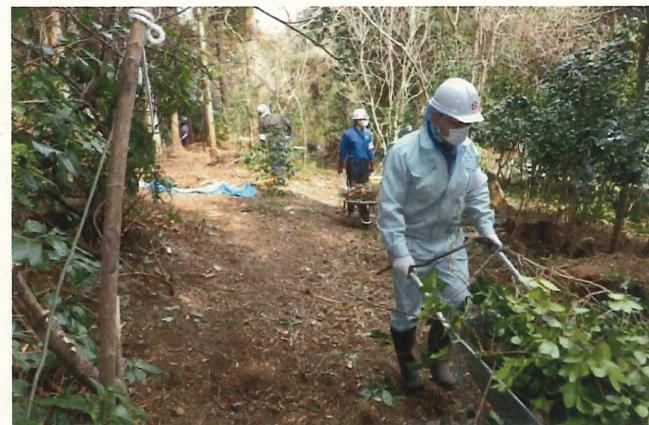
堆積物運搬の様子

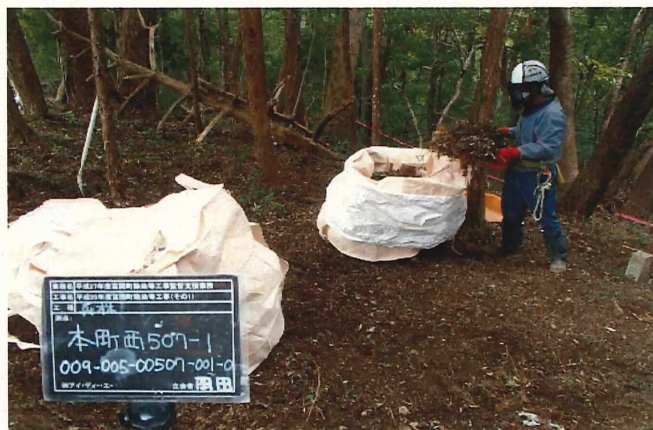
堆積物袋詰めの様子

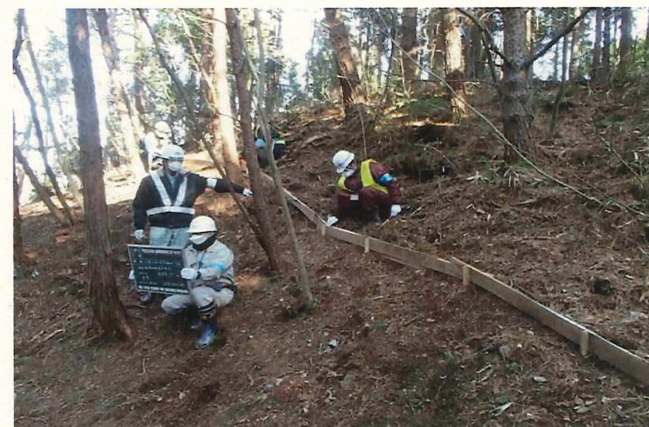
再拡散防止策設置の様子

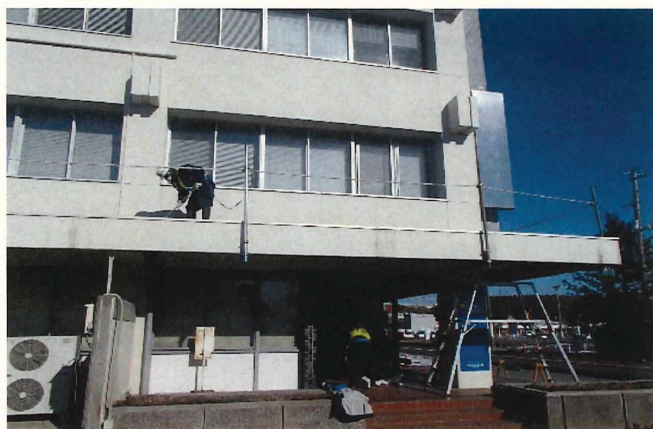
建物除染の様子

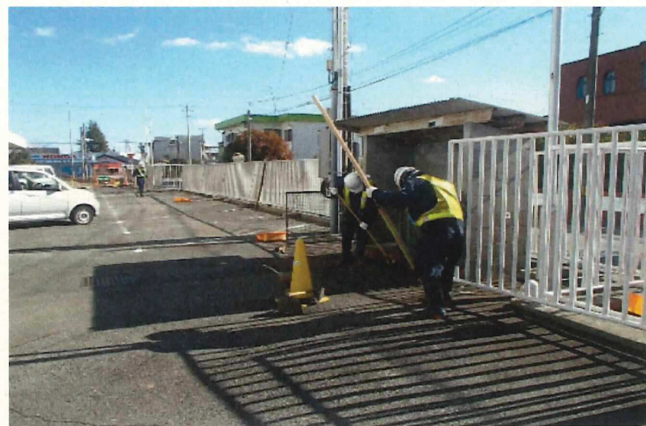
ブラシでの堆積物除去の様子

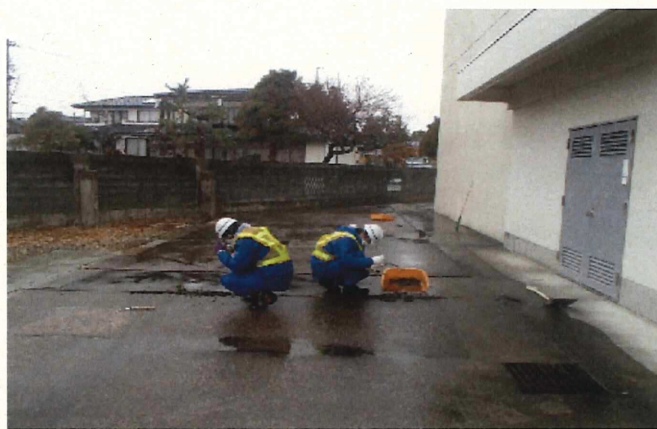
コンクリート隙間の堆積物除去の様子

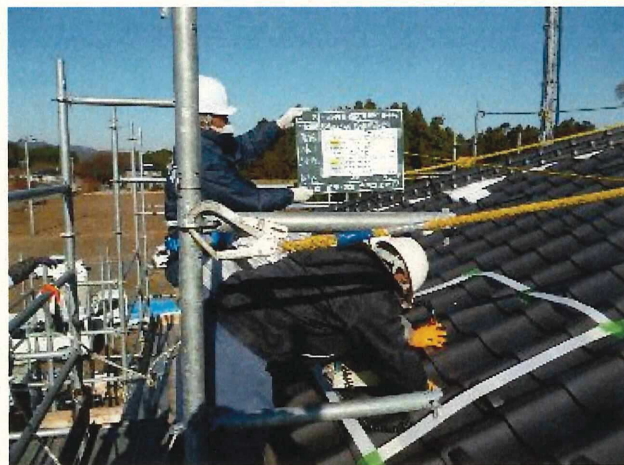
屋根の確認調査の様子

**確認調査：除染済みの箇所を一定頻度で事業者再度除染させ、それ以上線量の低下がないこと（＝適切に除染されていること）を環境省が確認しています。**

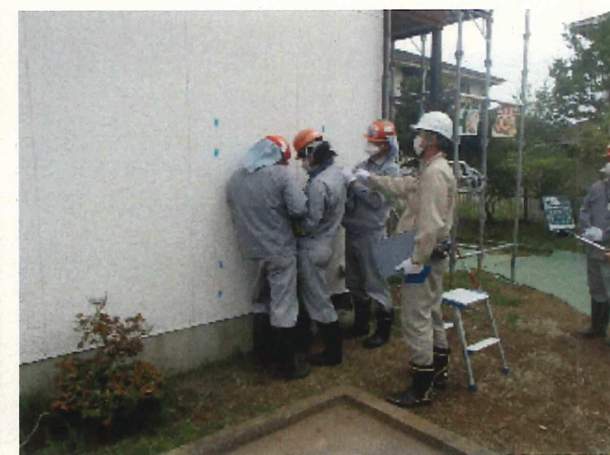
壁の確認調査の様子

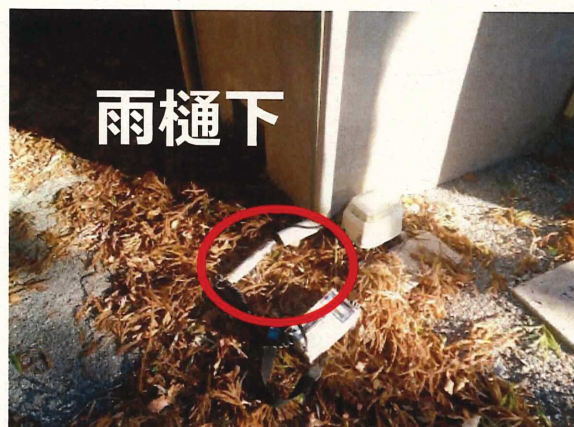
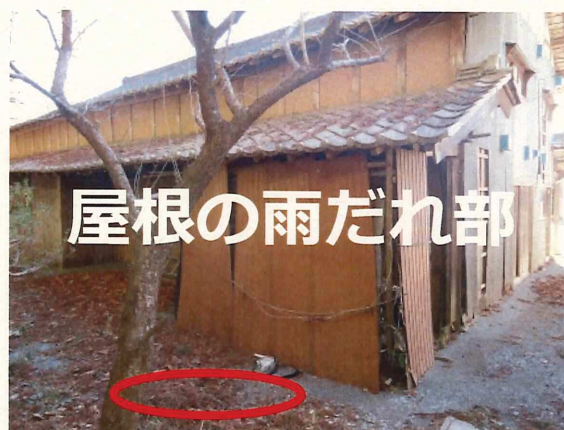
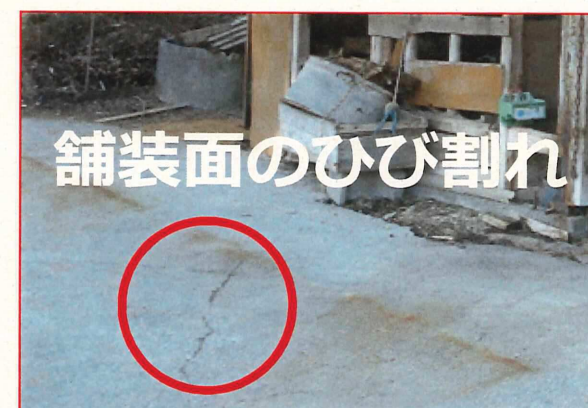
＜放射性物質が集積しやすい箇所のイメージ（例）＞

- ・ 放射性物質が集積しやすい箇所については、現在行っている除染の中でしっかり対応していますが、除染完了後に新たに汚染が確認されるなど、除染効果が維持されていない箇所については、フォローアップの除染を行います。
