富岡町除染検証委員会

中間報告書

平成27年12月22日

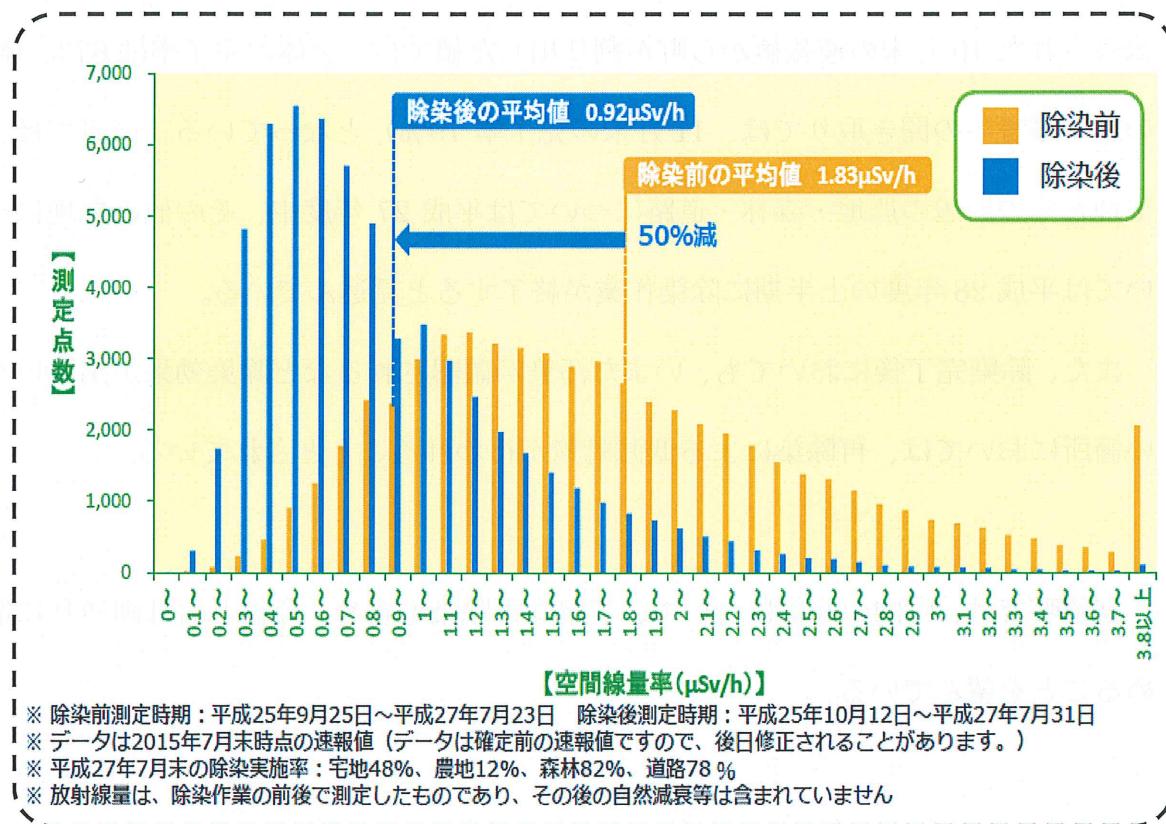
図-1 空間線量率 1m 平均線量ヒストグラム(居住制限区域+避難指示解除準備区域)
※第 2 回富岡町除染検証委員会環境省提供資料より抜粋

環境省では、公表している除染前後の空間線量率を比較すると、除染対象地域全体の平均値として地上 1m の空間線量率が平均で $1.83 \mu\text{Sv}/\text{h}$ から $0.92 \mu\text{Sv}/\text{h}$ へと約 50% の低減がみられ(平成 27 年 7 月末時点の速報値：図-1)、除染対象地域全体としては、除染の実施による空間線量率の低減が確認できたとしている。

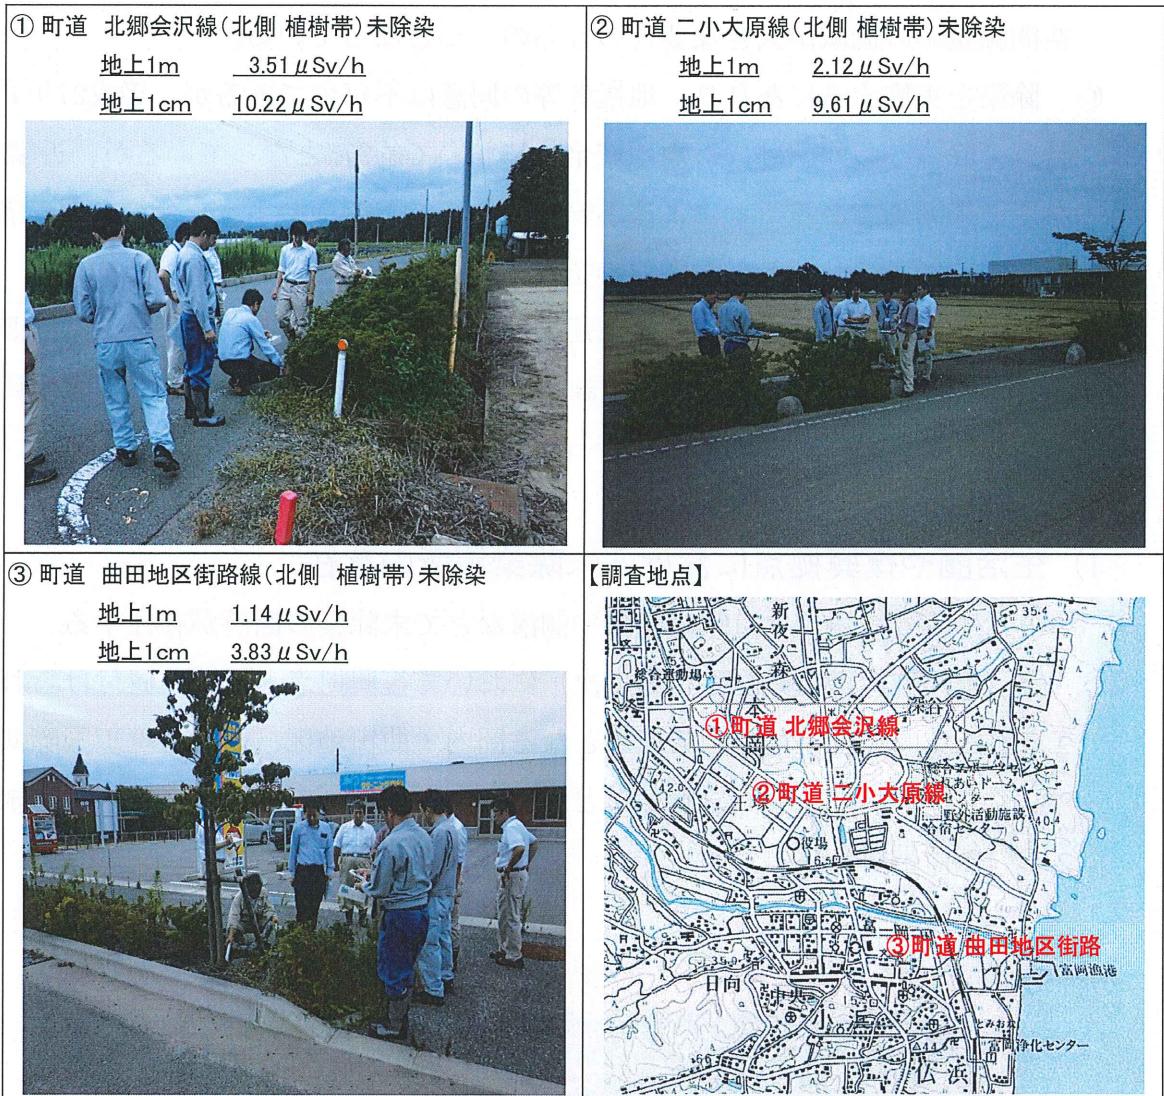
図-3 道路植樹帯等における空間線量率調査結果(富岡町 : H27. 8. 20 実施)

- 富岡町が町内 3 か所の町道沿いの植樹帯において、平成 27 年 8 月 20 日に空間線量率調査を実施した(図-3)。

- 復興拠点に位置づけられている地区においても未除染の箇所が存在し、未除染植樹帯等においては、高線量の箇所も確認された。

空間線量率低減のため、未除染部については残さず除染すべきであり、特に、拠点として、町の復興の中心に位置づけられている区域においては、早急に実施するべきである。

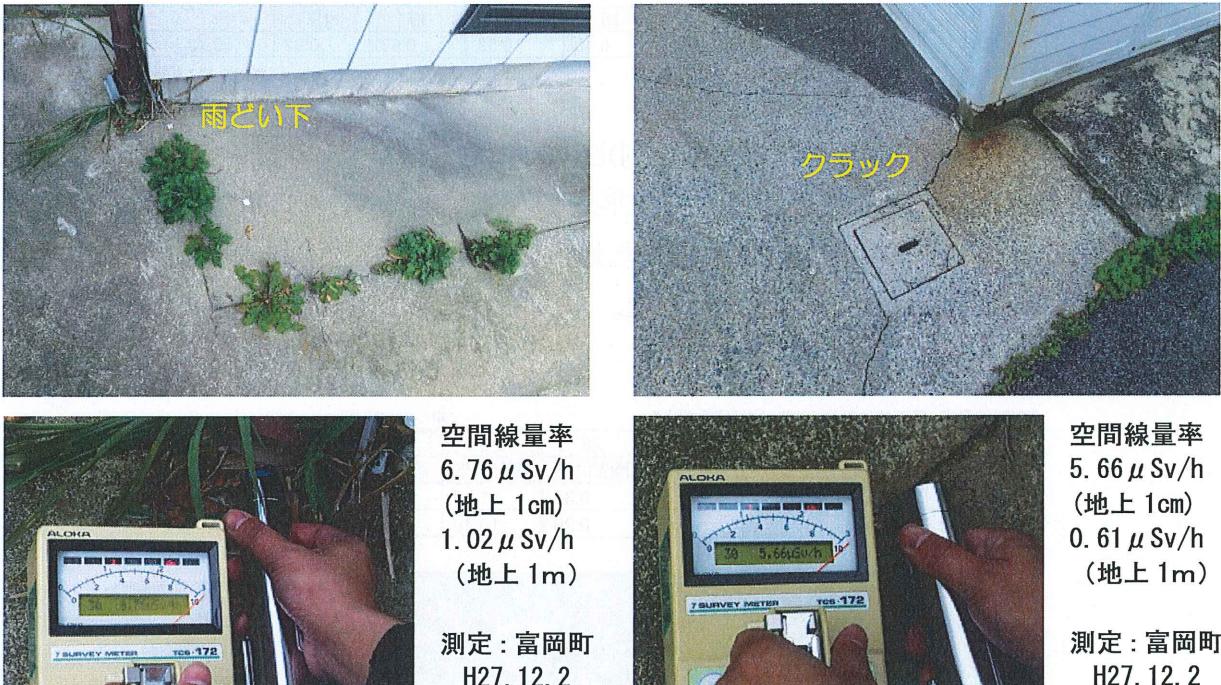
図-4 放射性物質が集積しやすい箇所(例)

- 除染が完了した住宅地においても、雨どいや側溝、舗装面のクラック、スレート瓦等、局所的に空間線量率が高い箇所が見受けられる(図-4)。

※当該宅地における除染完了率後の平均空間線量率 $2.60 \mu\text{Sv}/\text{h}$ (地上 1cm)、 $1.11 \mu\text{Sv}/\text{h}$ (地上 1m)

除染で空間線量率が落ち切れていない箇所については、再除染を実施する必要がある。

また、工法の確認を行い、最新技術や最適な手法等があれば積極的に採用するなど、丁寧な除染を実施する必要がある。

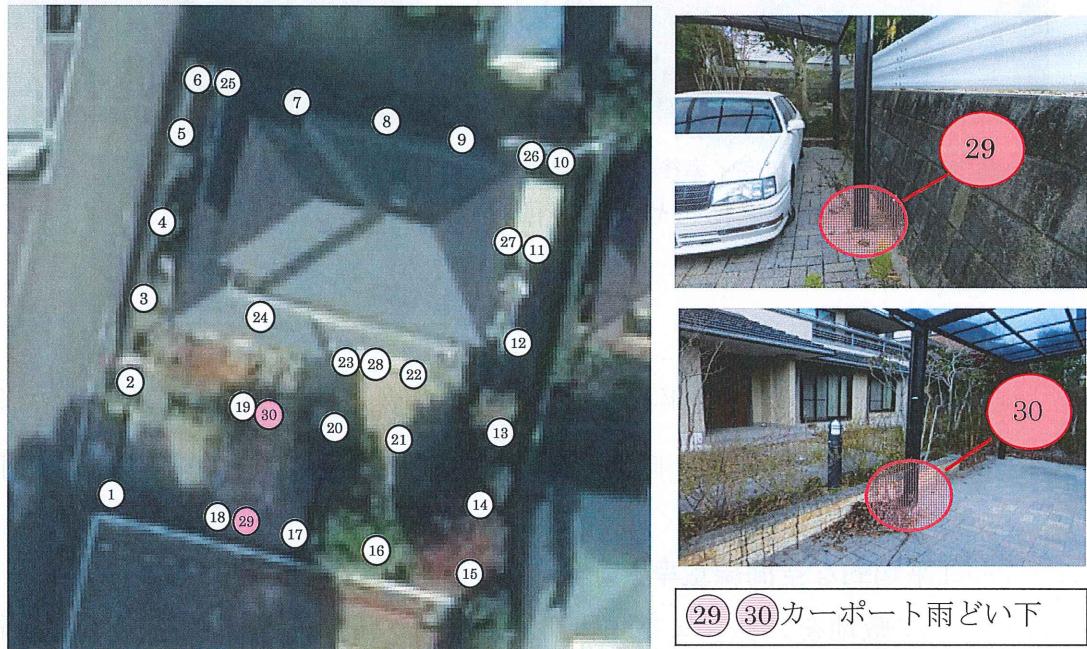
- 雨どい下、軒下の 6 地点で測定した結果、1m 高さの空間線量率については、除染実施後であることから、平均的な空間線量率とほぼ変わらない地点が多くたが、雨どい下で測定した地点 29、30 において、それぞれ $1.20 \mu\text{Sv}/\text{h}$ 、 $1.07 \mu\text{Sv}/\text{h}$ と高い値を示した。これらの地点では 1cm 高さの空間線量率も周囲より高い値を示した。

25	26	27	28	29	30	単位: $\mu\text{Sv}/\text{h}$
選定理由	雨どい下	雨どい下	軒下	雨どい下	雨どい下	雨どい下	
1m	0.46	0.56	0.54	0.37	1.20	1.07	
1cm	0.79	0.54	0.95	0.30	10.20	3.13

- 一部の宅地において局所的に空間線量率が高い箇所が確認された。

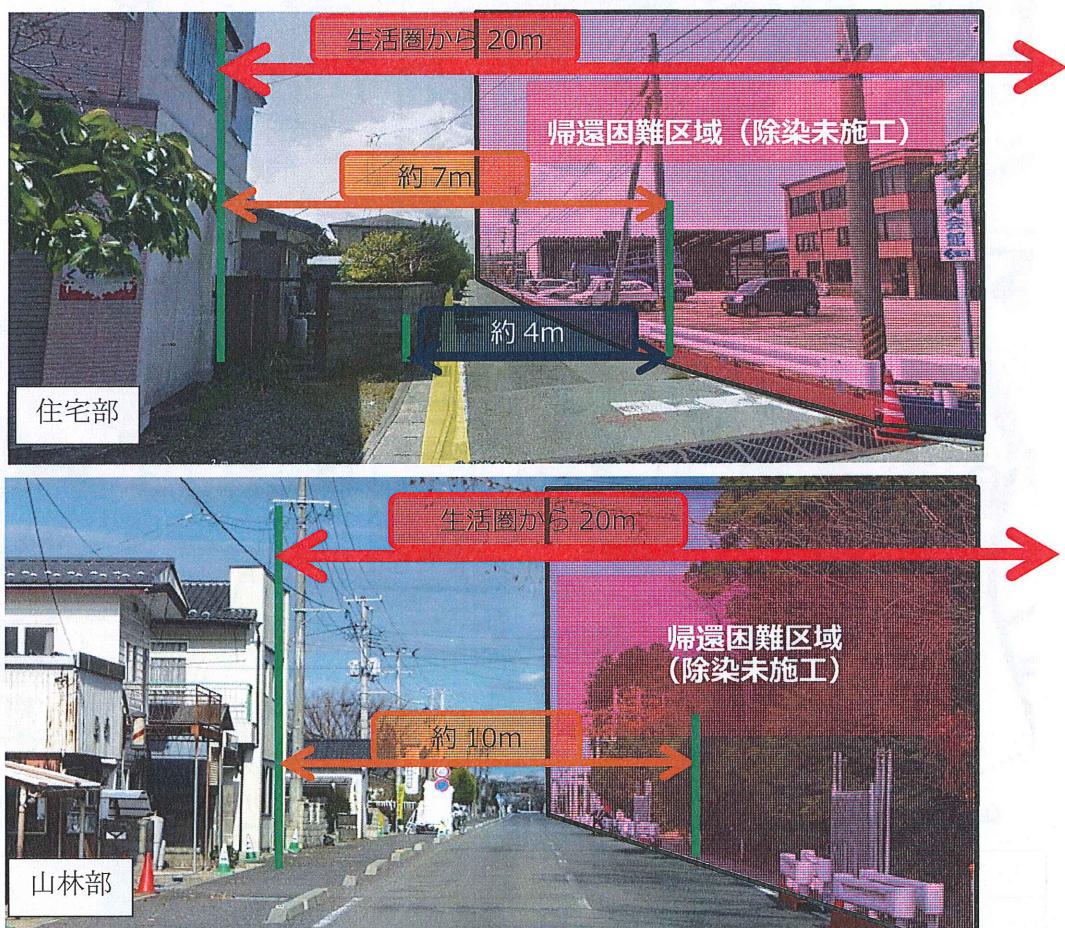
図-5 境界における除染の状況

- 居住制限区域及び避難指示解除準備区域内の山林については、生活圏の空間線量率低減のため、宅地・農地との境界から 20m の範囲を除染している※。
- 一方、帰還困難区域については、現在のところ除染の方針が示されていないため、居住制限区域と帰還困難区域の境界付近(以下、境界という)では、道路際で除染がとどまっている(図-5)。
- 特に境界の居住制限区域側の町民が、帰還困難区域側が除染されないことについて不安を持っている。

境界においては、森林除染同様に帰還困難区域を居住制限区域から20m程度の範囲で除染することで居住制限区域への線量の影響が低減すると予想される。

したがって、生活圏における空間線量率低減及び町民の不安解消の観点からも、居住制限区域から相当程度の範囲を帰還困難区域の中でも優先的に除染するべきである。また、強風等による汚染土壌の飛散も懸念されるため、境界においては継続的なモニタリングが必要である。

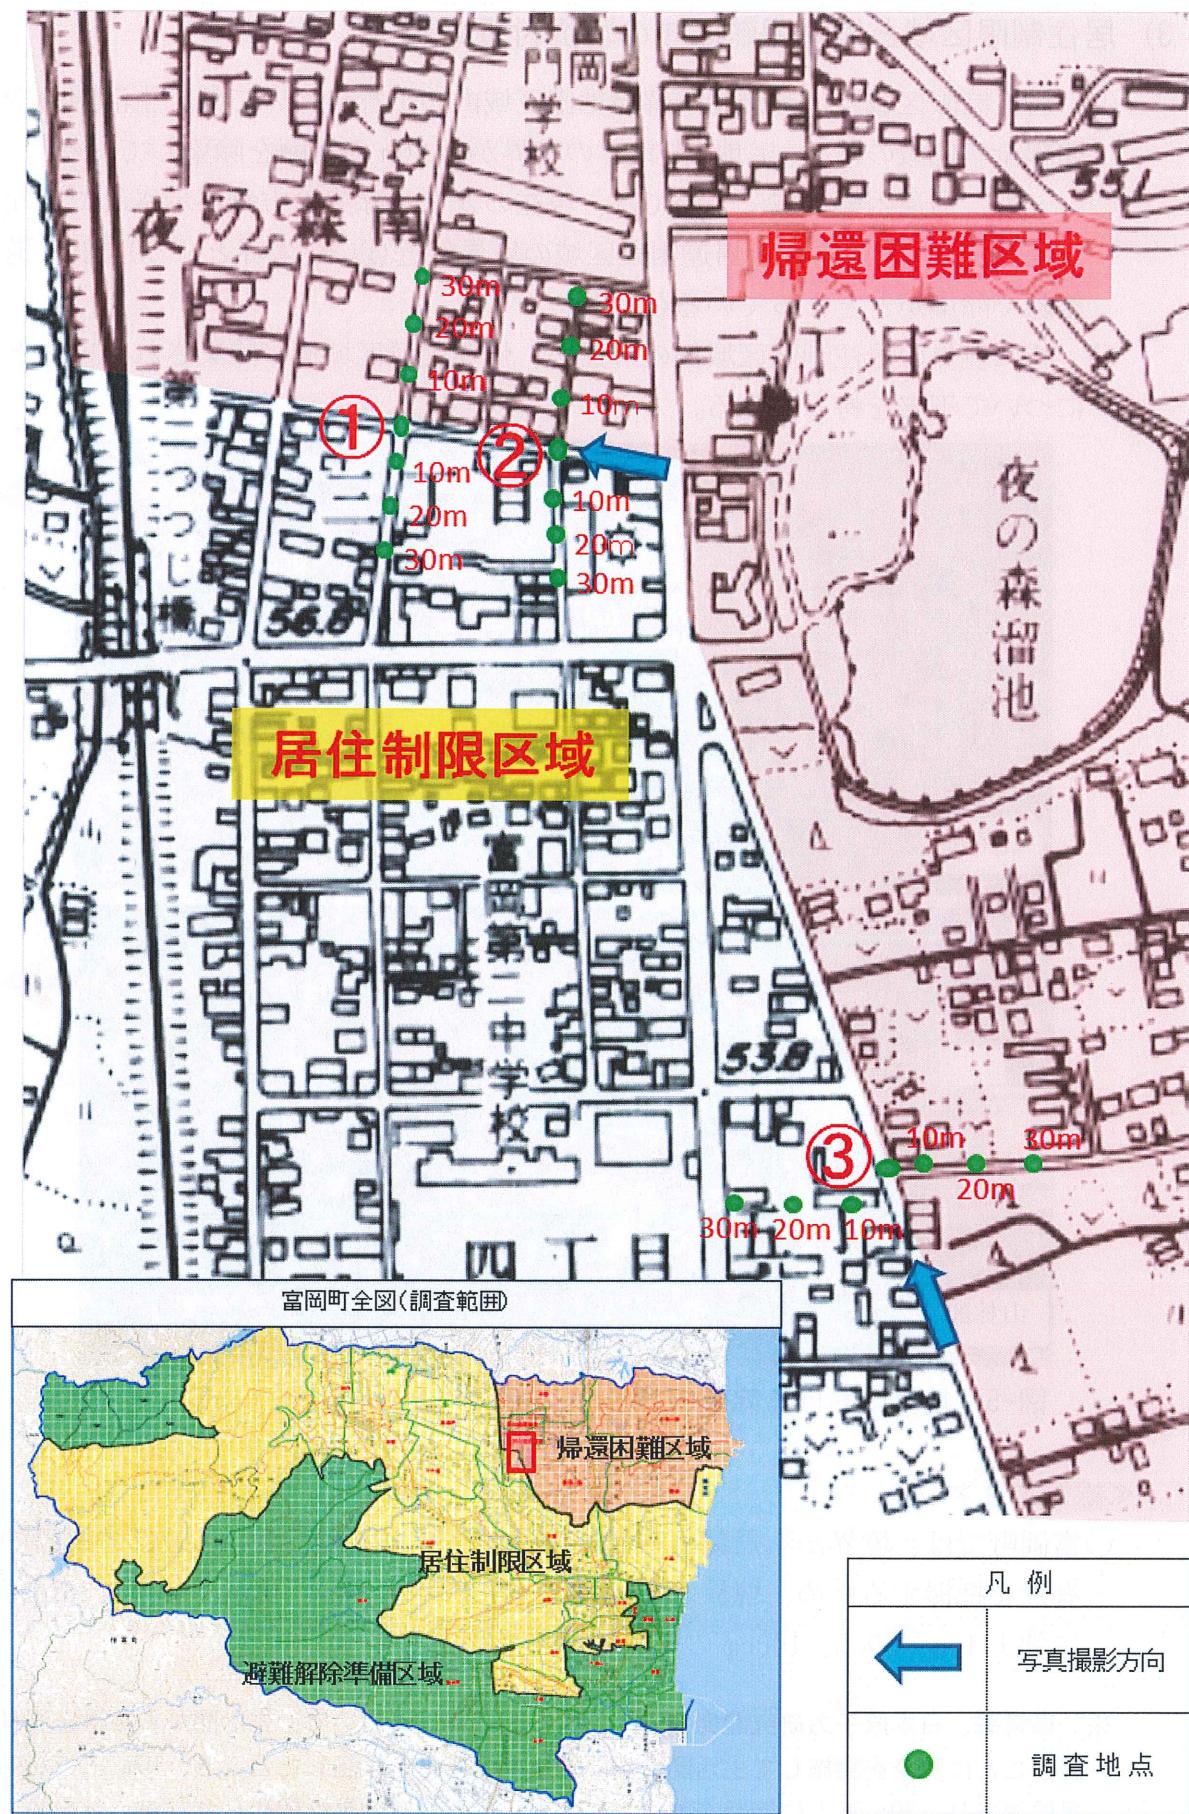
図-6 境界における調査地点位置図(富岡町: H27. 11. 11 実施)

- 富岡町では、境界から帰還困難区域及び居住制限区域が互いに及ぼす影響の有無を把握するため、境界から両区域へそれぞれ 1m、10m、20m、30m 毎に地上 1cm、50cm、100cm の空間線量率を測定した(図-6～7)。

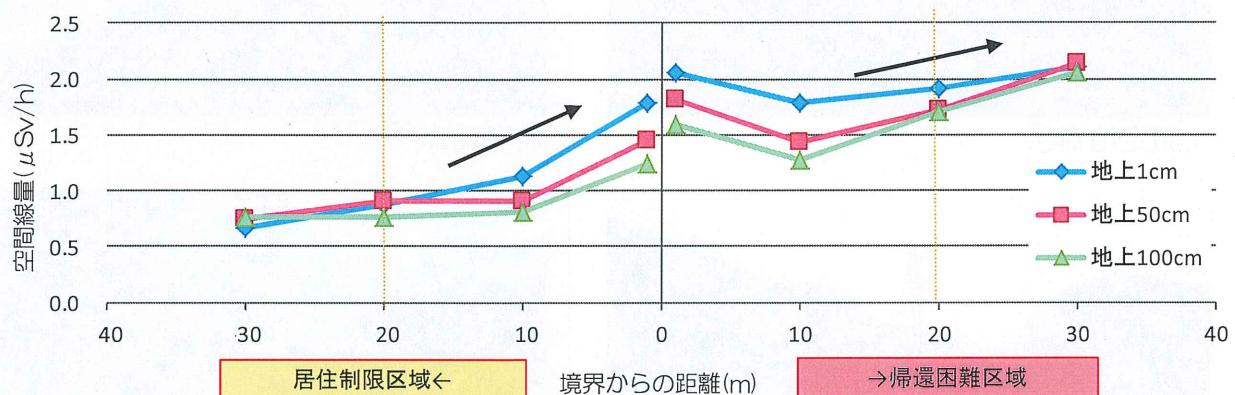
【地点 1】

測定地点①(町道交差点)

境界からの距離	居住制限区域←				→帰還困難区域				空間線量($\mu\text{Sv}/\text{h}$)
	30m	20m	10m	1m	1m	10m	20m	30m	
地上1cm	0.66	0.87	1.13	1.78	2.05	1.78	1.92	2.10	
地上50cm	0.74	0.90	0.91	1.45	1.81	1.43	1.72	2.14	
地上100cm	0.77	0.76	0.81	1.25	1.60	1.27	1.71	2.05

- 境界から居住制限区域に進むにつれて空間線量率の低減が確認され、帰還困難区域に進むにつれて空間線量率の上昇が確認された。

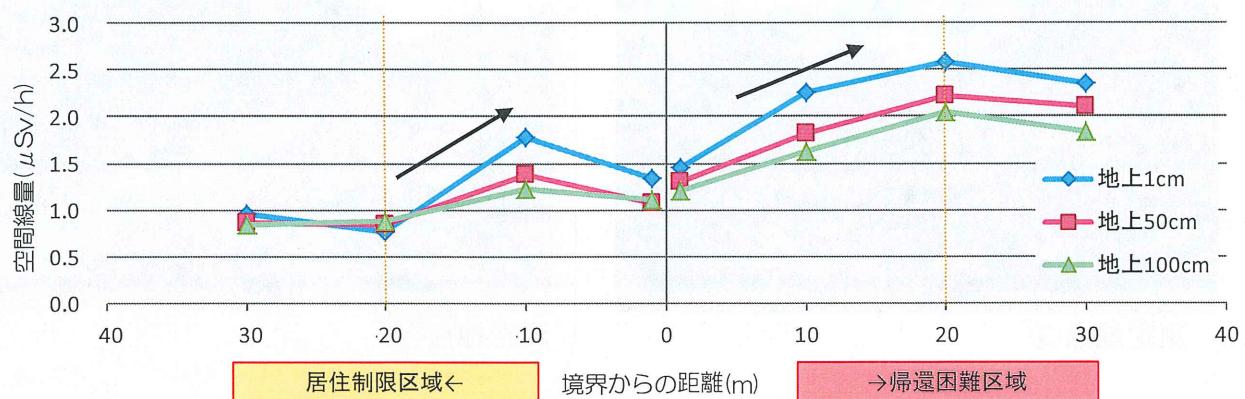
【地点 2】

測定地点②(町道交差点)

境界からの距離	居住制限区域←				→帰還困難区域				空間線量($\mu\text{Sv}/\text{h}$)
	30m	20m	10m	1m	1m	10m	20m	30m	
地上1cm	0.95	0.76	1.78	1.34	1.45	2.25	2.58	2.35	
地上50cm	0.85	0.84	1.38	1.06	1.30	1.81	2.22	2.10	
地上100cm	0.84	0.87	1.22	1.10	1.21	1.63	2.04	1.83

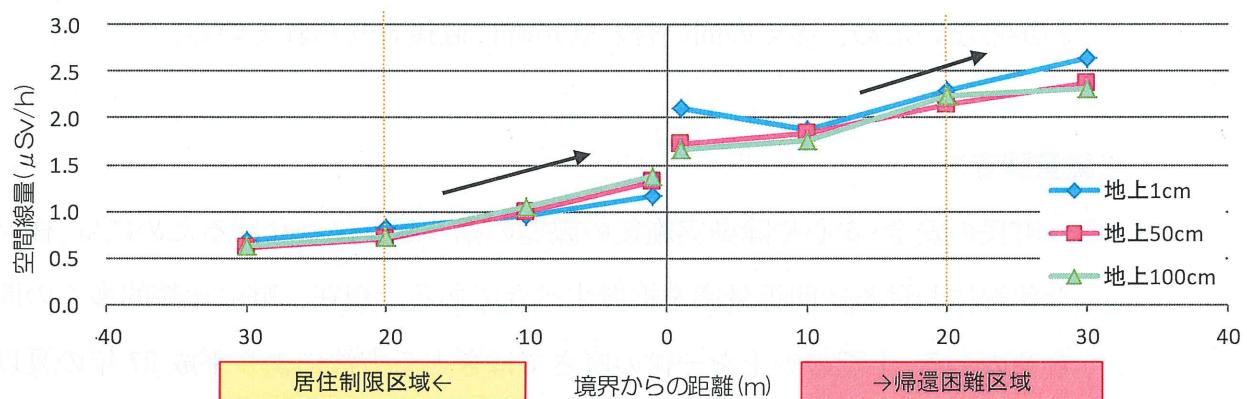
【地点 3】

測定地点③（町道）

境界からの距離	居住制限区域←				→帰還困難区域			
	30m	20m	10m	1m	1m	10m	20m	30m
地上1cm	0.69	0.82	0.95	1.16	2.10	1.88	2.30	2.65
地上50cm	0.61	0.70	1.00	1.31	1.72	1.83	2.15	2.37
地上100cm	0.63	0.72	1.05	1.38	1.66	1.76	2.23	2.32

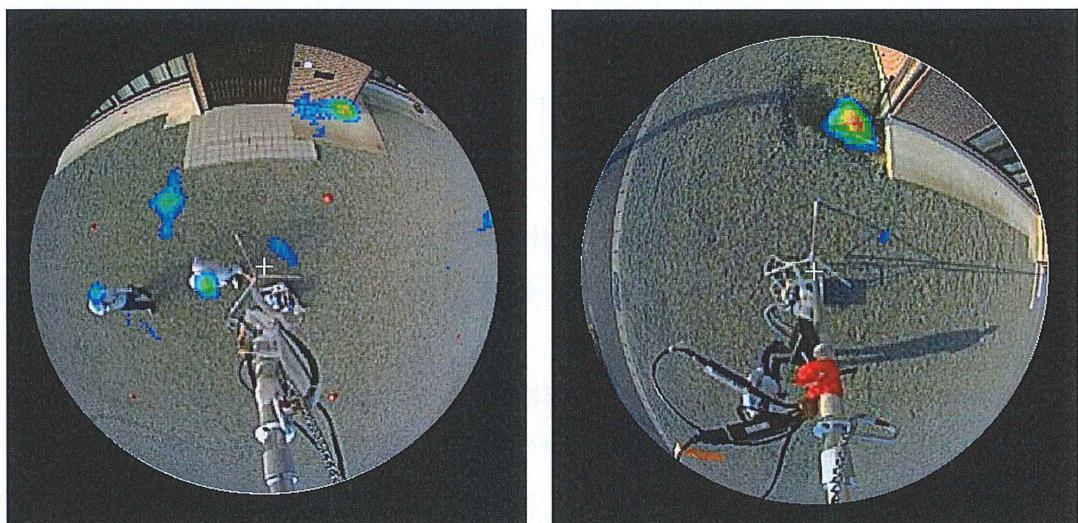
図-8 町独自に実施する空間線量率調査(ガンマ線可視化カメラ)の実施例

- 町民の安全・安心や除染実施後の課題の掘り起しにつなげるためには、様々な状況における空間線量率を把握すべきである。現在、町に比較的多くの問合せのある、上記の表土を一律の厚さではぎとる方法により平成27年の夏以前に除染が完了した宅地1,700件を対象に、町独自で空間線量率調査を実施している。
- 調査は除染後の宅地を対象に、ガンマ線可視化カメラとシンチレーション式サーベイメータで測定を実施している。

※周囲と比較して相対的に空間線量率が高い箇所が着色されて表示される。
線源の大小と距離の関係で、必ずしも高いところが着色されるわけではない。

町民の不安解消のため、町独自の調査結果については、町民へ丁寧な説明を行う際にも、有効に活用すべきである。

また、調査結果は、国に対する再除染の具体的な絞り込みや、早期実施の働きかけに活用し、空間線量率の効果的な低減につなげる必要がある。
