## 富岡町町内 現地調査

[資料3 各調査箇所の概要]

### ①王塚地区 役場前歩道・法面(居住制限区域)

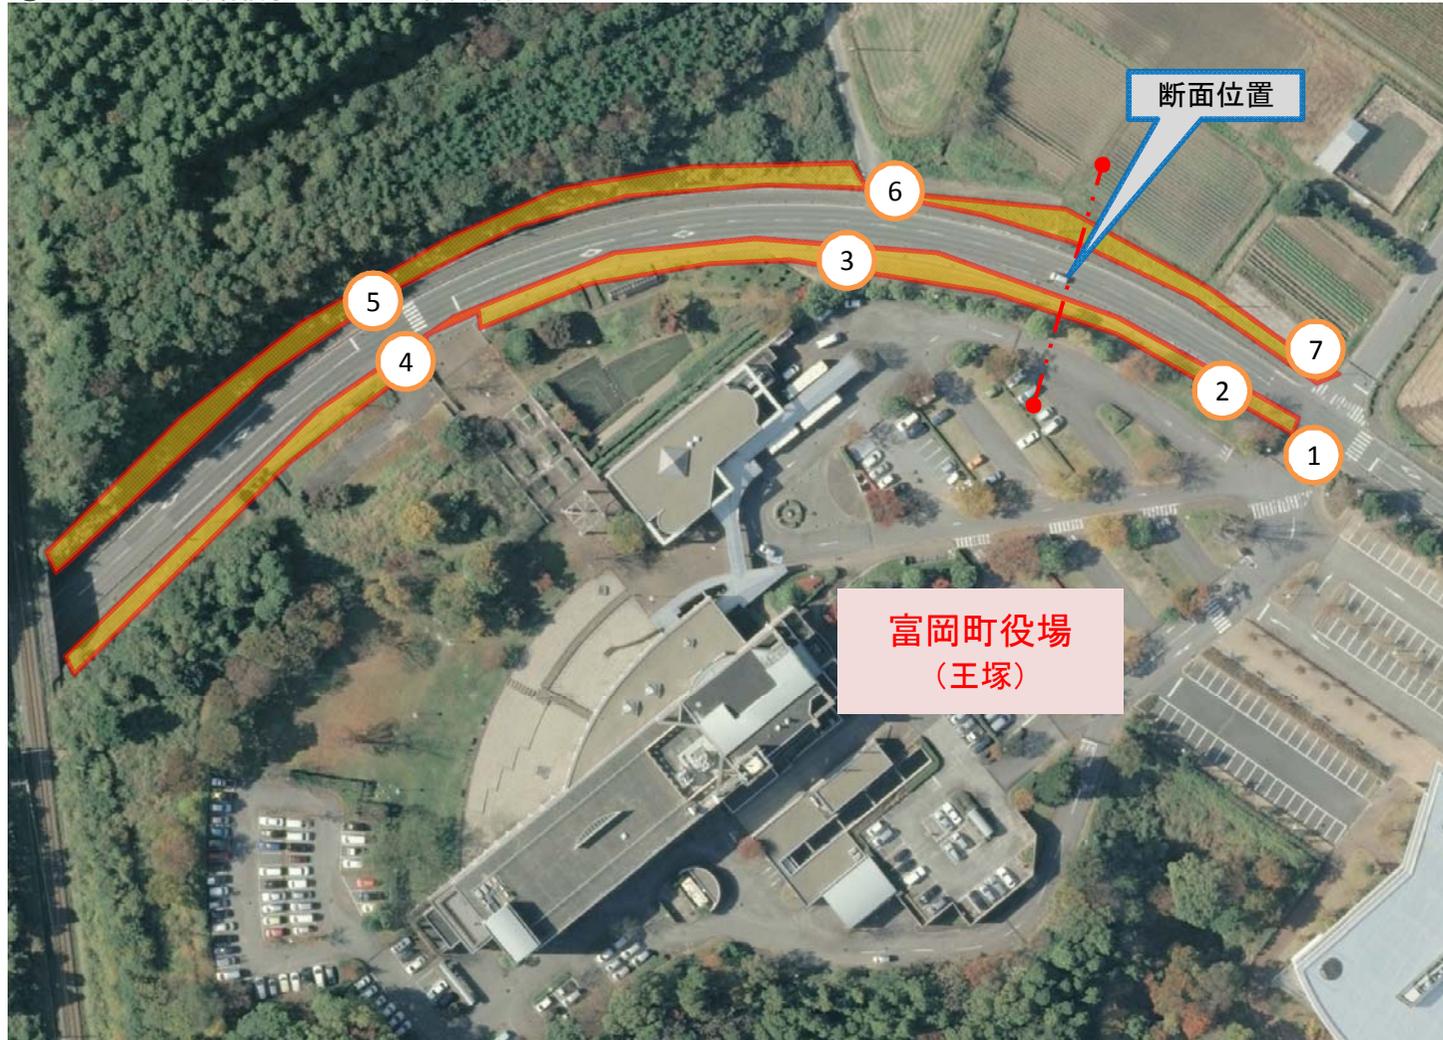
空間線量率	
	地上 ( $\mu\text{Sv/h}$ )	
	100cm	1cm
1 出入口口	0.52	-
2 歩道(法尻側)	1.23	3.75
3 "	1.80	3.80
4 "	0.85	-
5 "	1.15	-
6 "	0.86	-
7 "	0.68	-
8

・道路・歩道に沿う法面からの放射線量が高い状況。

◎町の考え: 宅地を含む生活圏及び道路の除染は完了している。しかし、道路法面等は、草刈りと堆積物除去のみの除染のため、未だ線量が低下せず、高い状況にある。学校通学路を含む歩道へ影響が考えられる法面等の再除染を実施し、更なる線量低減を要望する。

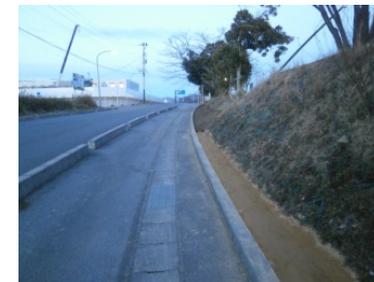
再除染終了(H28-12-14)

最近フォローアップにより、地点⑥⑦側溝と法面尻の間と法面周辺の再除染が行われた。  
 上段(再除染前)、下段(再除染後)。東側法面法尻⑦は再除染により線量率が3.52から1.37 μSv/hに下がり、  
 それに伴い歩道の法面側⑥の線量率も若干下がったが1.13 μSv/hあり、更なる線量低減を要望する。

空間線量率(μSv/h)		H28.10.24	
測定場所		1cm	1m
①	西側法面	2.55	2.05
②	歩道(法面側)	1.05	1.25
③	歩道(車道側)	0.74	0.89
④	車道(中央部)	0.87	0.78
⑤	歩道(車道側)	0.94	0.98
⑥	歩道(法面側)	1.32	1.40
⑦	東側法面(法尻)	4.18	3.52
⑦'	東側法面(法尻~1m上)	2.07	1.51
⑧	役場駐車場(芝生)	0.31	0.31
⑨	役場(舗装)	0.32	0.29
⑩	役場(事務室内)	0.10	0.09

空間線量率(μSv/h)		H28.12.12 (除染中)	
測定場所		1cm	1m
①	西側法面	1.98	2.48
②	歩道(法面側)	1.06	1.27
③	歩道(車道側)	0.81	0.88
④	車道(中央部)	0.82	0.71
⑤	歩道(車道側)	0.95	0.92
⑥	歩道(法面側)	1.34	1.13
⑦	東側法面(法尻)	1.36	1.37
⑦'	東側法面(法尻~1m上)	2.05	1.42
⑧	役場駐車場(芝生)	0.30	0.31
⑨	役場(舗装)	0.31	0.29
⑩	役場(事務室内)	0.10	0.10

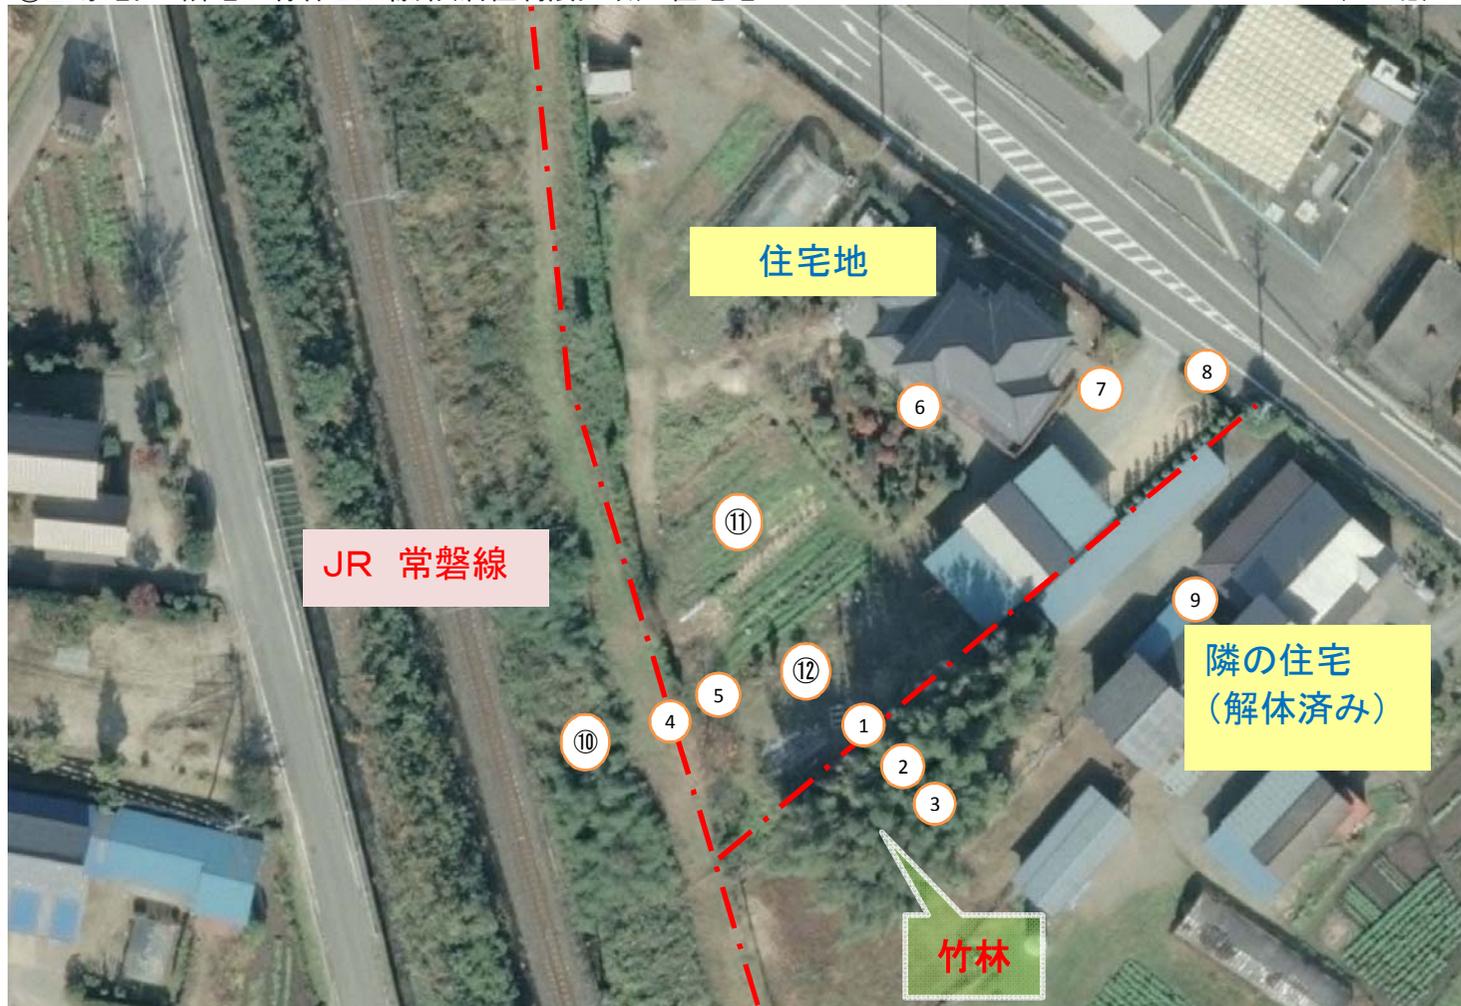
②王塚地区 隣地が竹林とJR線路(居住制限区域) 住宅地

空間線量率	
	地上 ( $\mu\text{Sv/h}$ )	
	100cm	1cm
1 竹林キワ	1.60	1.75
2 境界から2m	2.01	3.34
3 境界から5m	1.77	2.79
4 JR境界キワ	1.45	1.85
5 JR側の法肩	0.98	1.10
6 家と庭の間	0.35	0.26
7 玄関前	0.28	0.36
8 道路キワ	0.85	2.28
9 隣の家	0.28	0.24
10 JR法面肩	1.45	1.93
11 畑	0.38	0.31
12 砂利敷地	0.70	0.75
13		
14

・隣接する住宅敷地内に竹林が存在する。その境界ギワからの放射線量が高い状況。

◎町の考え: 宅地敷地内と竹林を含む森林の除染は完了しているが、森林の除染方法は草刈りと堆積物除去のみであり、放射線量が高い(線量の低減率が低い)状況にある。特に住民が活動する生活圏に隣接する森林の再除染の実施を要望する。

※現在、JR常磐線の除染が行われている。今後、作業経過を確認し、除染完了後には生活圏に及ぼすJR敷地内からの放射線量を確認・検討していただきたい。

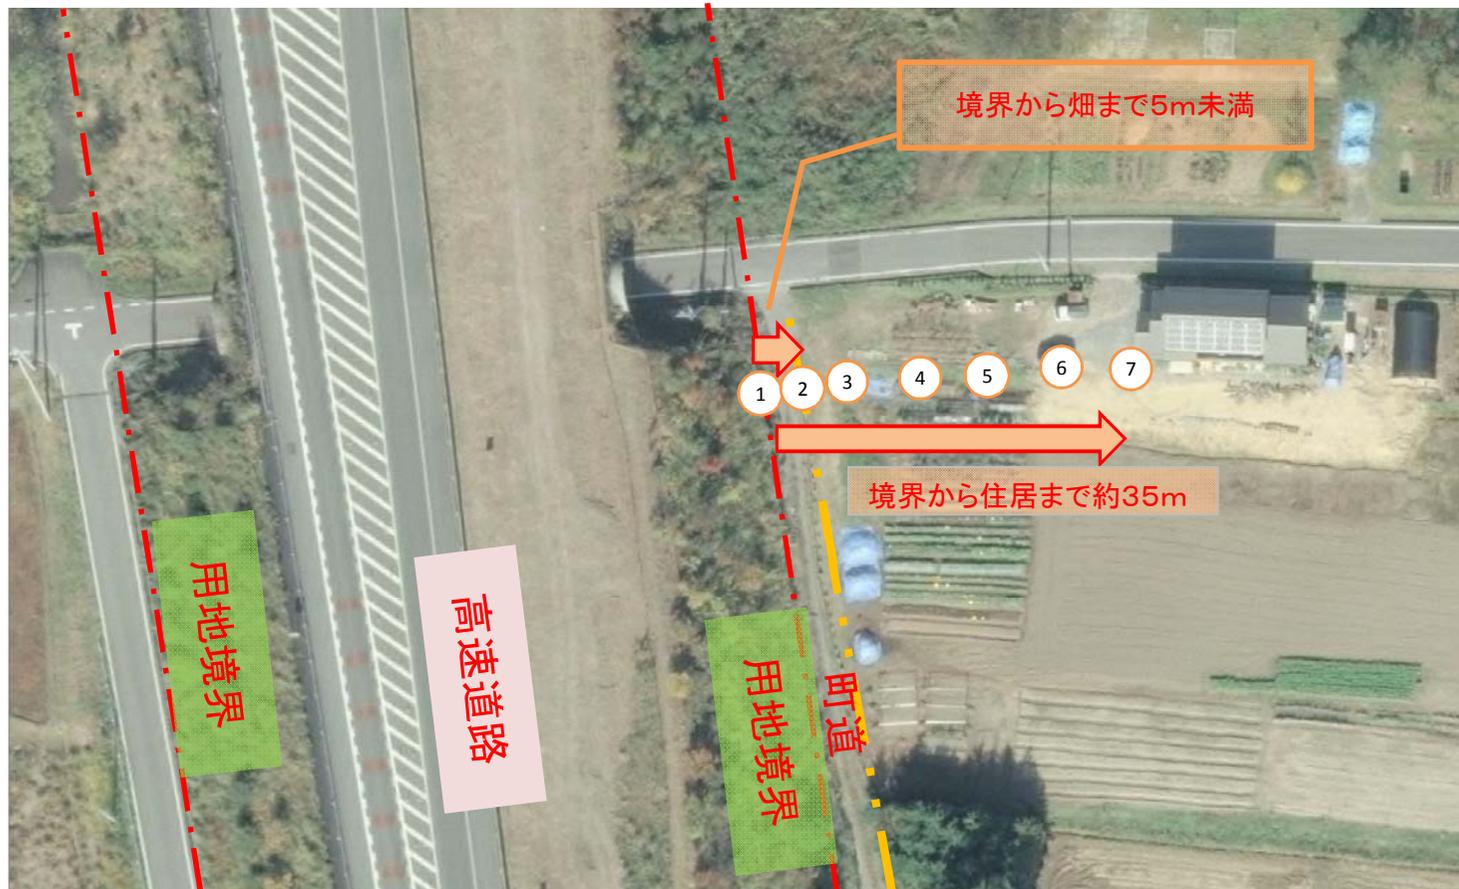
③ 上手岡字後作地区 隣地が高速道路法面(居住制限区域)

空間線量率 地上 ( $\mu$ Sv/h)	
		100cm	1cm
1	高速道路際0m	1.51	3.14
2	高速側道5m	0.89	0.77
3	畑(柵)際10m	0.75	0.62
4	フェンスから20m	0.52	0.38
5	フェンスから30m	0.41	0.37
6	フェンスから40m	0.35	0.33
7	フェンスから50m	0.35	0.28
8			
9			
10

・高速道路に近接する住居。自宅の線量はフォローアップ除染の効果で低減したが、高速道路敷地(法面等)からの線量の影響が考えられる。

**◎町の考え: 除染により宅地の線量率は低減しているが、生活圏(宅地周りの庭・畑・田を含む)としてみると高速道路法面からの影響を受けていると考えられることから、高速道路の法面の再除染について検討・実施し、生活圏全体の更なる線量低減を要望する。**

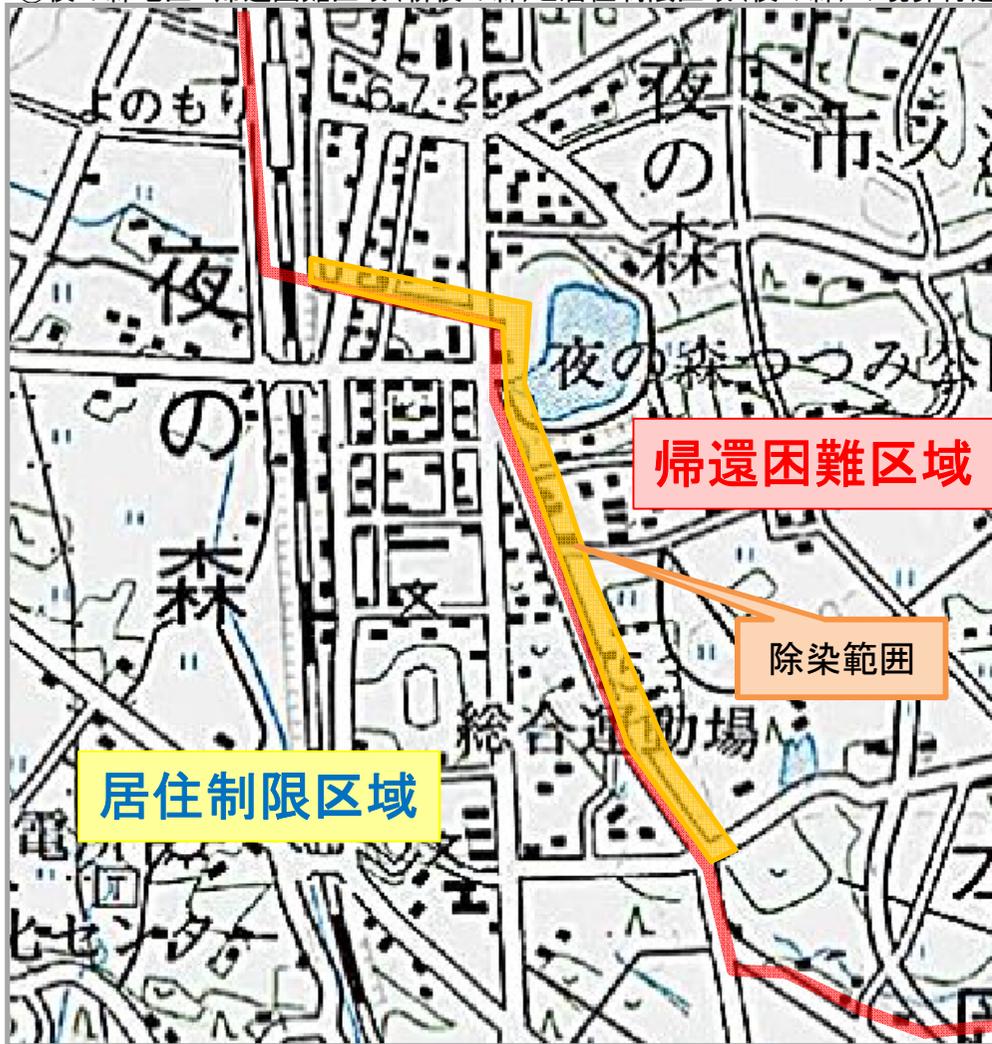
④夜の森地区 帰還困難区域(新夜の森)と居住制限区域(夜の森)の境界付近

- ・平成28年8月から除染が開始され、平成28年11月に終了している。
  - ・除染前後の線量を比較、除染後の状況を確認。
- ⇒線量調査結果は【別紙資料】参照

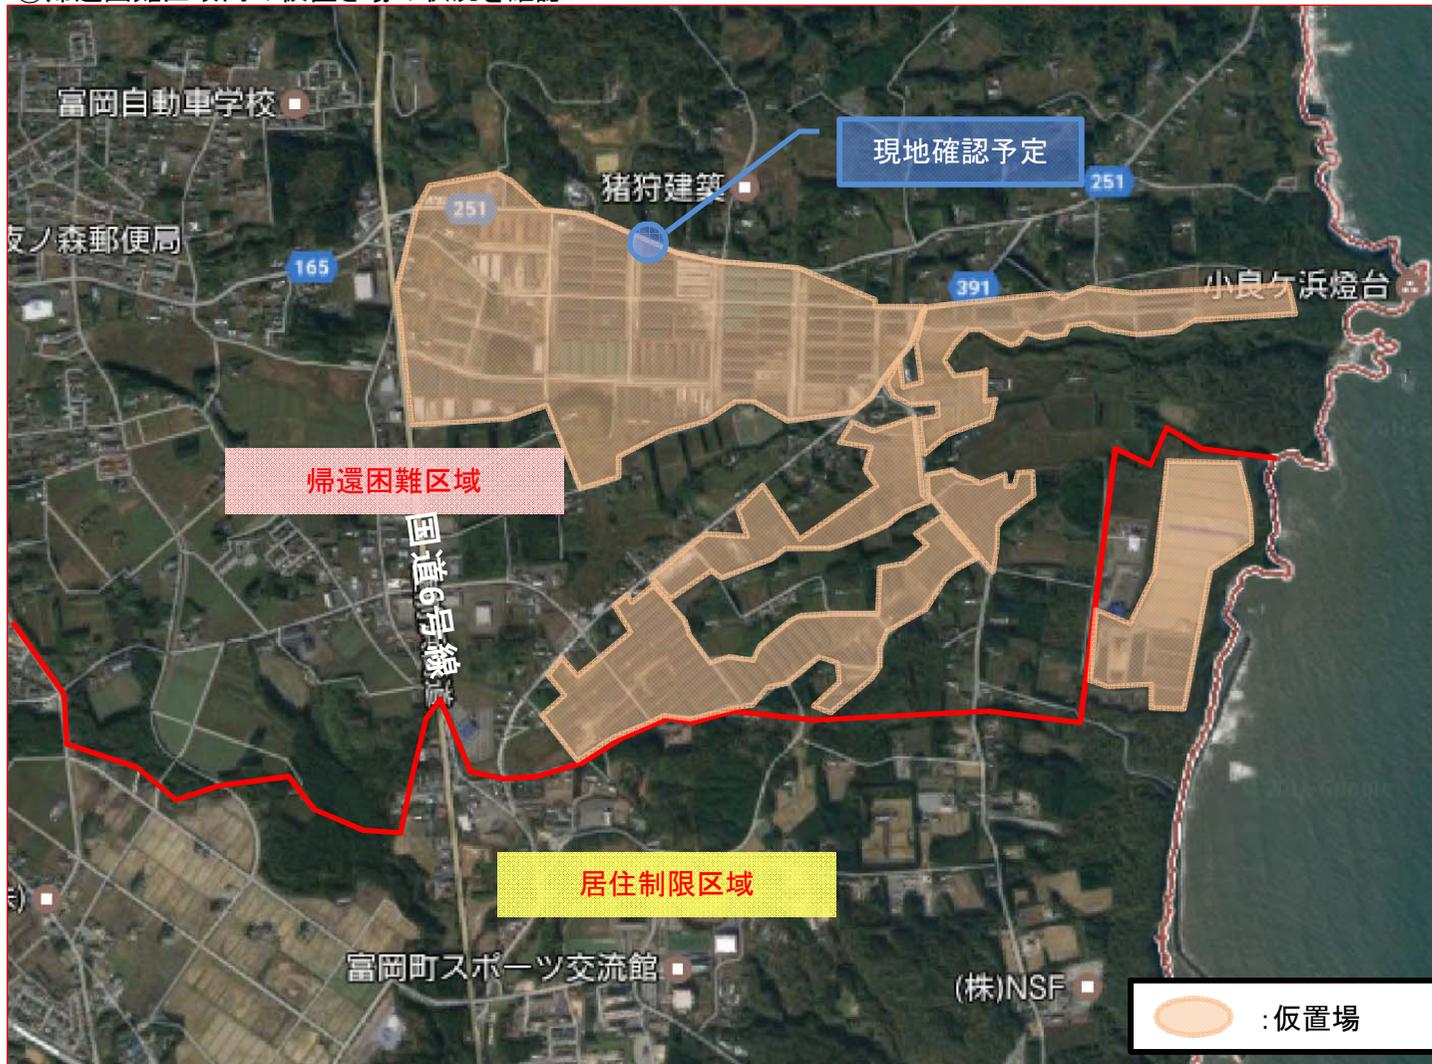
⑤帰還困難区域内の仮置き場の状況を確認

・帰還困難区域内の仮置き場には、現在110万袋の除染廃棄物が保管されている。
