富岡町における除染の進捗状況について

令和8年2月13日 環境省 福島地方環境事務所

1. 目的

富岡町の特定帰還居住区域内の宅地に隣接する屋敷林（いぐね）において、従来の森林除染の仕様（堆積物、残渣除去）に加え、根元の除染、表土削り取り及び伐採・伐根等の試験施工を行い、線量低減効果、費用対効果、森林機能への影響等を検証する。

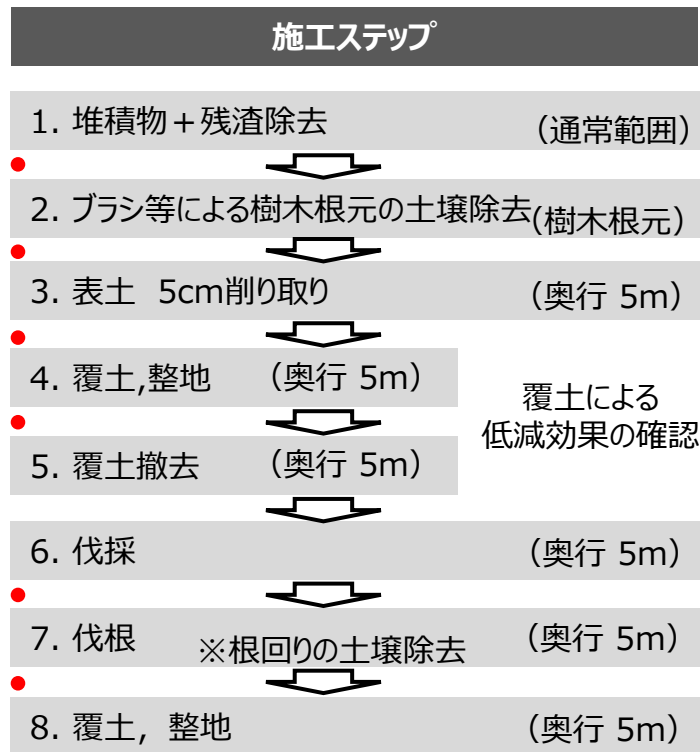
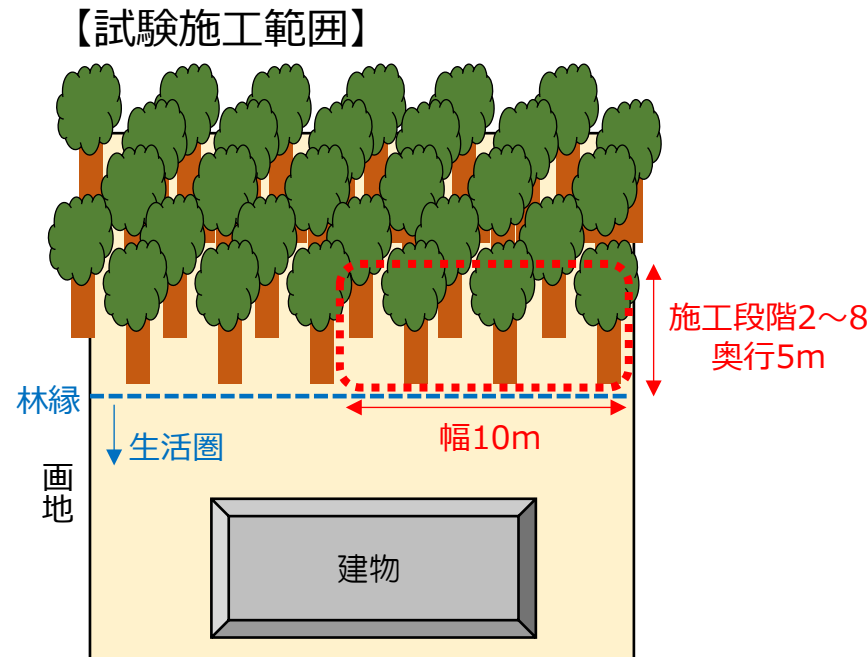
2. 施工段階と試験施工範囲

● 定点測定, 指向性モニタリング等

生活圏への影響が考えられる林縁から5m範囲の屋敷林において、試験施工を行う

11月4箇所
の試験区を設定し
から実証試験を開始

➤ 施工段階毎に空間線量率等のモニタリングを行うとともに、歩掛り等を調査して施工性等を評価する

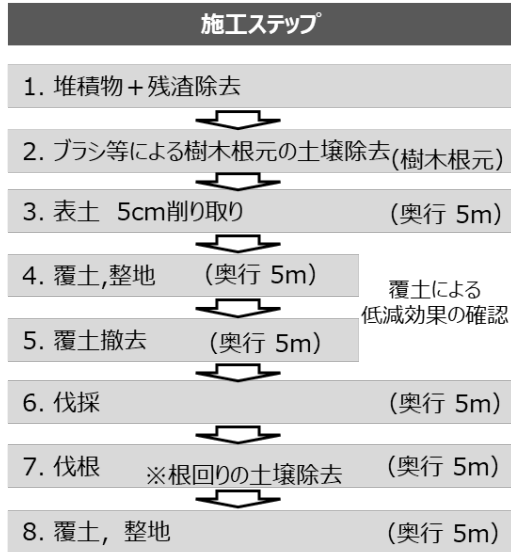
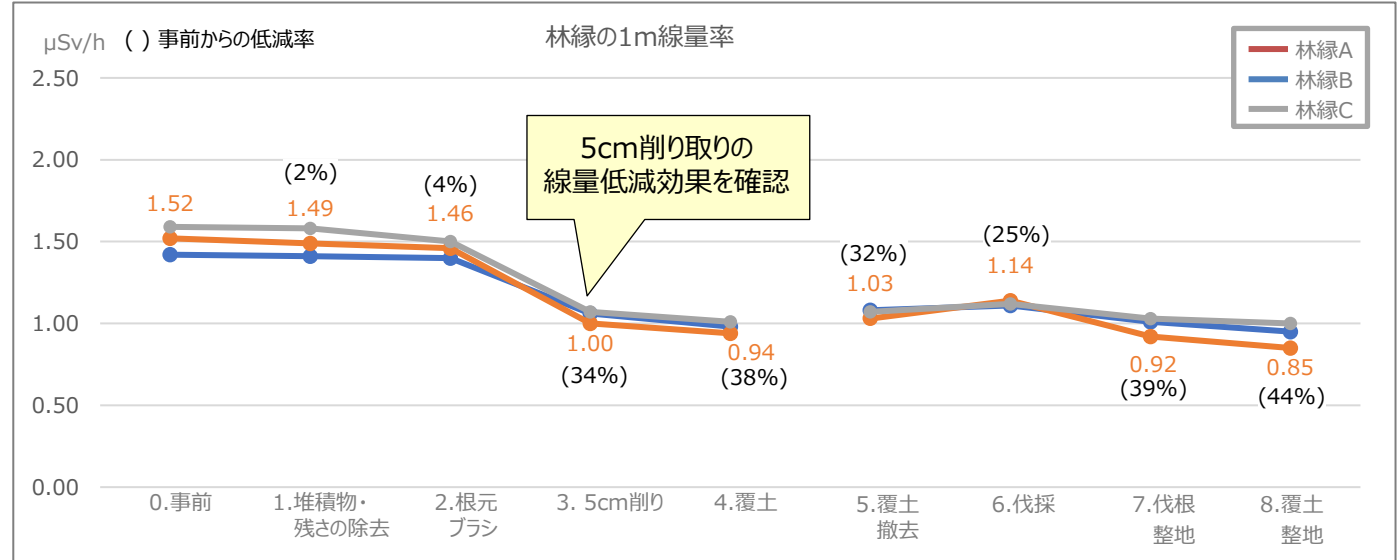
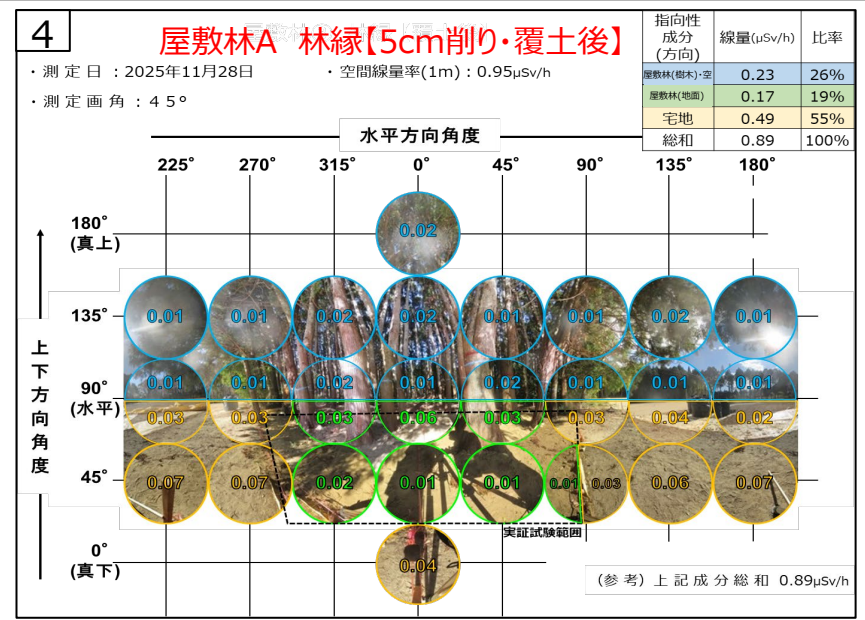
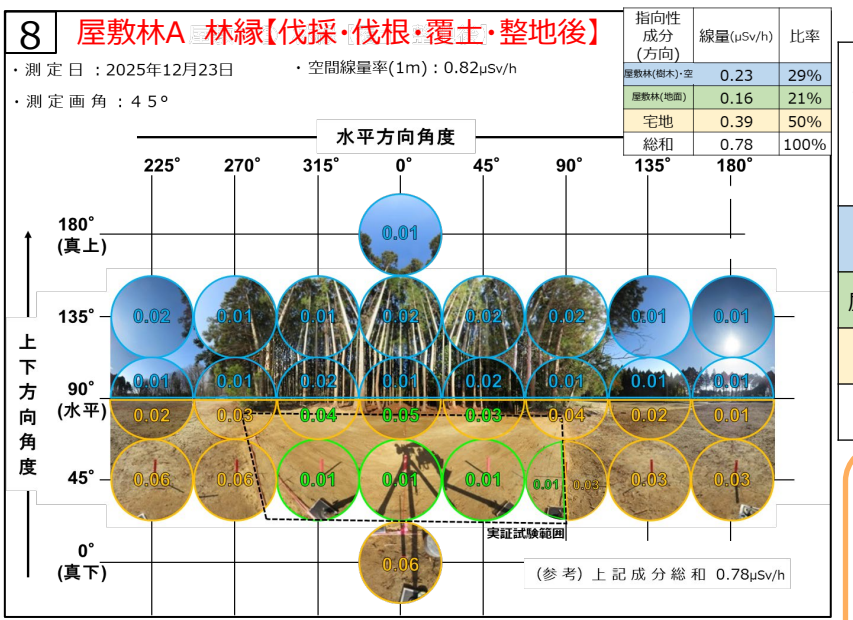
5.【屋敷林A】 [林縁] 各施工ステップにおける線量推移

○ 屋敷林(樹木)・空方向 ● 屋敷林(地面)方向 ○ 宅地方向 ○ 当該施工による線量低減箇所

【林縁】施工ステップ毎の線量状況

指向性成分(方向)	線量(μ Sv/h)							[事前からの低減率]	
	事前	堆積物・残さ除去 ①	根元 ブラシ ②	5cm 削り ③	覆土 ④	伐採 ⑤	伐根・ 整地 ⑥		覆土・ 整地 ⑦
屋敷林(樹木)・空	0.23	0.22	0.22	0.23	0.23	0.23	0.22	0.23	
屋敷林(地面)	0.69	0.64	0.56	0.32	0.17	0.32	0.25	0.16	[7%] [19%] [54%] [75%] [54%] [64%] [77%]
宅地	0.47	0.51	0.53	0.53	0.49	0.57	0.38	0.39	重機作業による線量変動
総和	1.39	1.37	1.31	1.08	0.89	1.12	0.85	0.78

・「屋敷林(樹木)・空」及び「宅地」方向の線量は、ほぼ変化なし
 ・「屋敷林(地面)」方向は各施工で線量が低減しており、特に5cm削りと覆土で低減した
 伐採では追加的な線量低減は見られず、伐根・覆土で5cm削り・覆土と同程度の効果となった

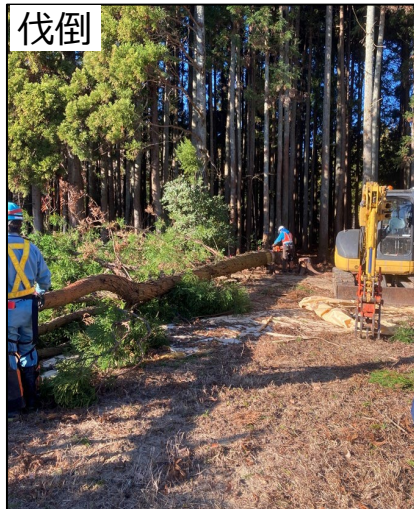
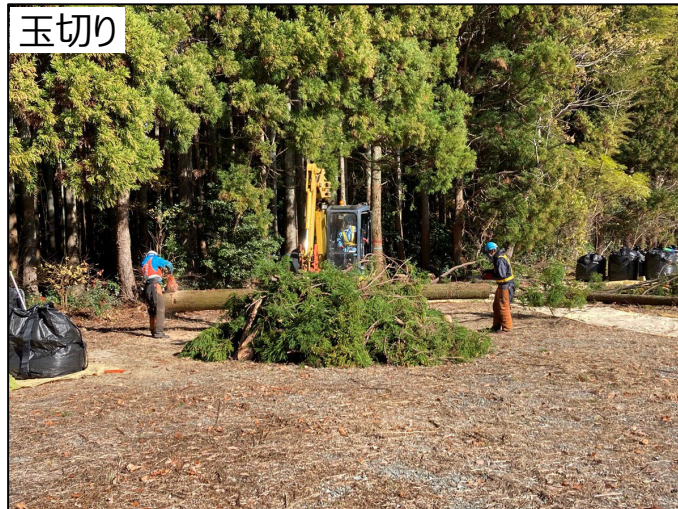
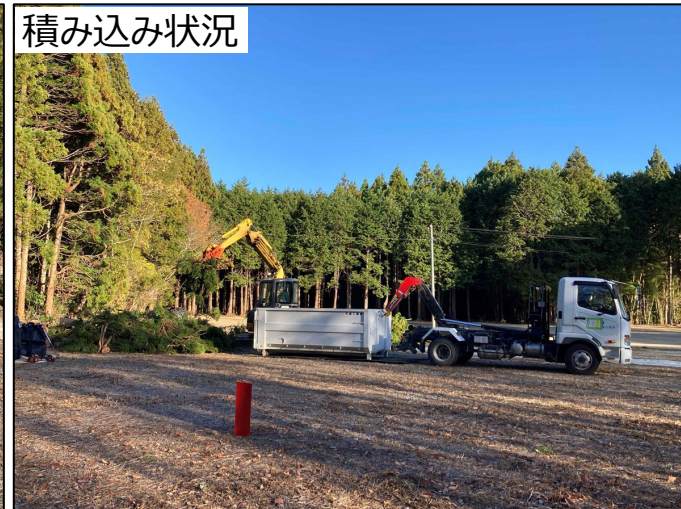
[伐採の状況]

伐倒～運搬：3日

- ・樹木は20m程度あり、宅地側に伐倒
- ・宅地側で玉切りを実施

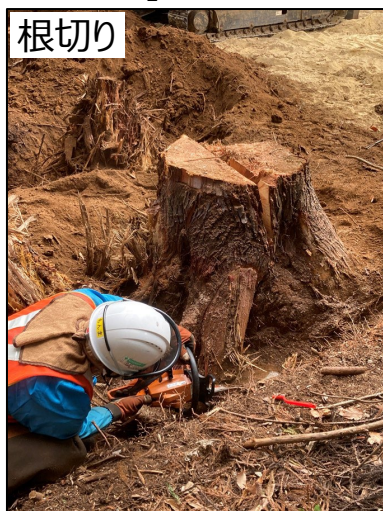
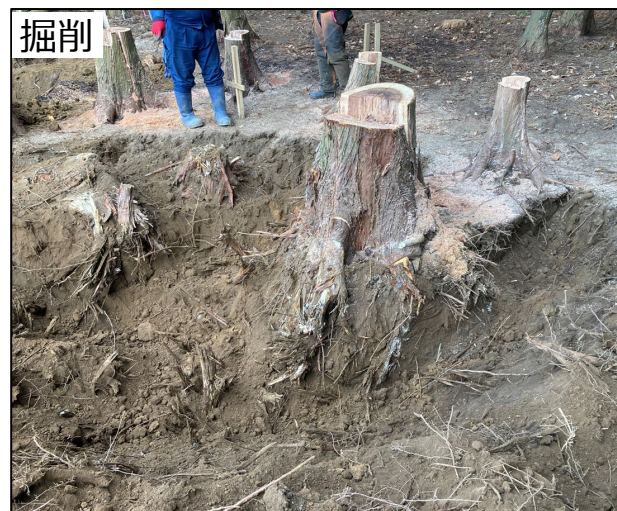
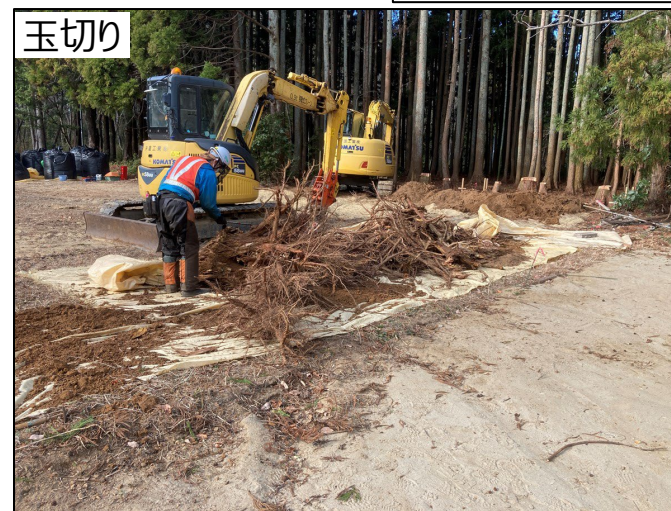
[伐根の状況]

伐根～運搬：4日

- ・隣接した樹木の根と土中で絡み合っており、チェーンソーで切断
- ・樹木の根が深くまで張っているため、最大で2m程度掘削
