富岡町における 除染の進捗状況について

平成30年11月5-6日 環境省 福島地方環境事務所

避難指示解除済エリアにおける除染について

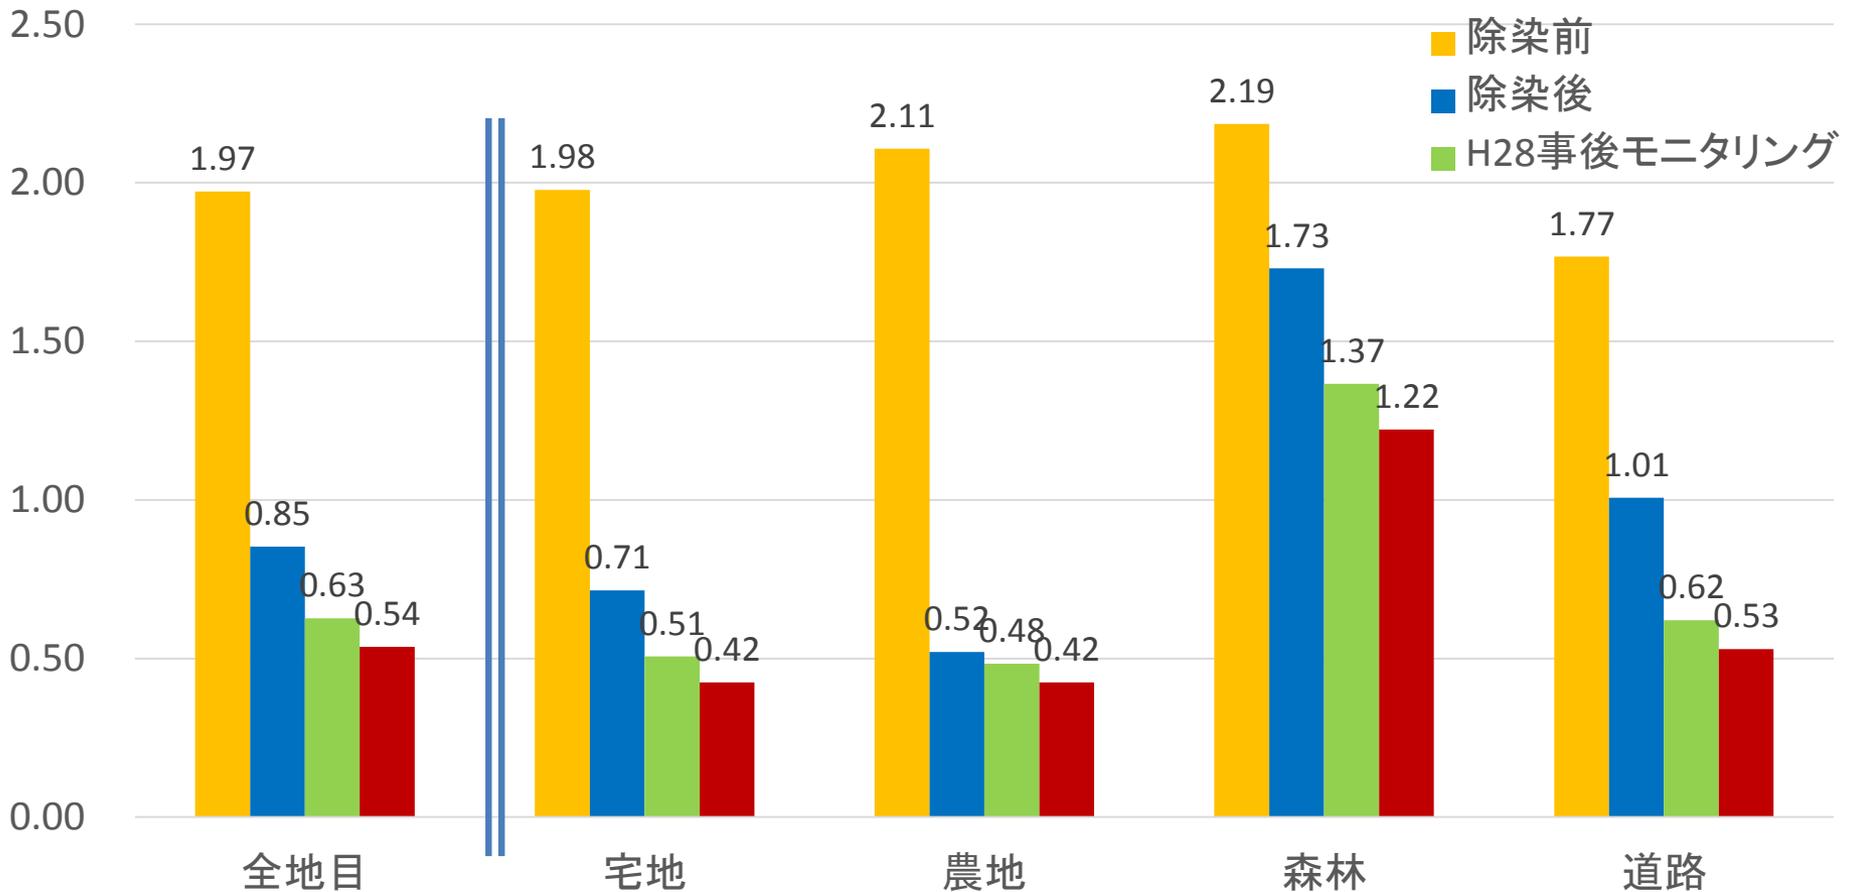
H29 事後モニタリング結果（1m）

29年度の事後モニタリング結果によると、宅地では1m空間線量率が**1.98 μ Sv/h**から**0.42 μ Sv/h**に低減（低減率79%）しました。

(μ Sv/h) 【1m空間線量率】

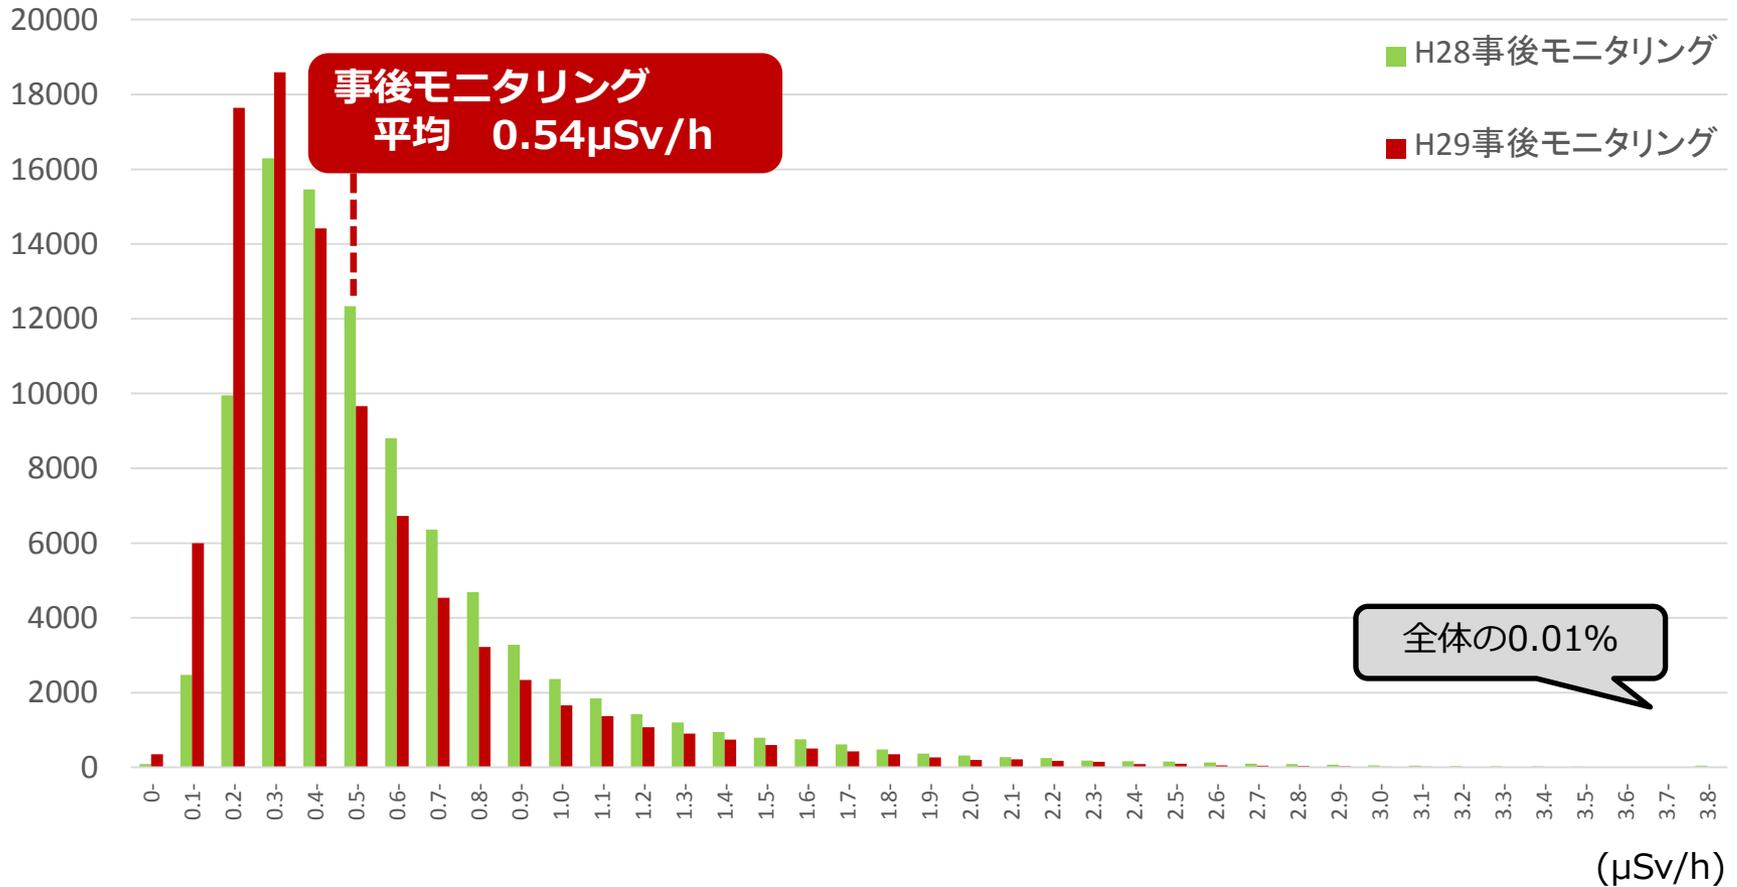
【1m空間線量率】

測定点数

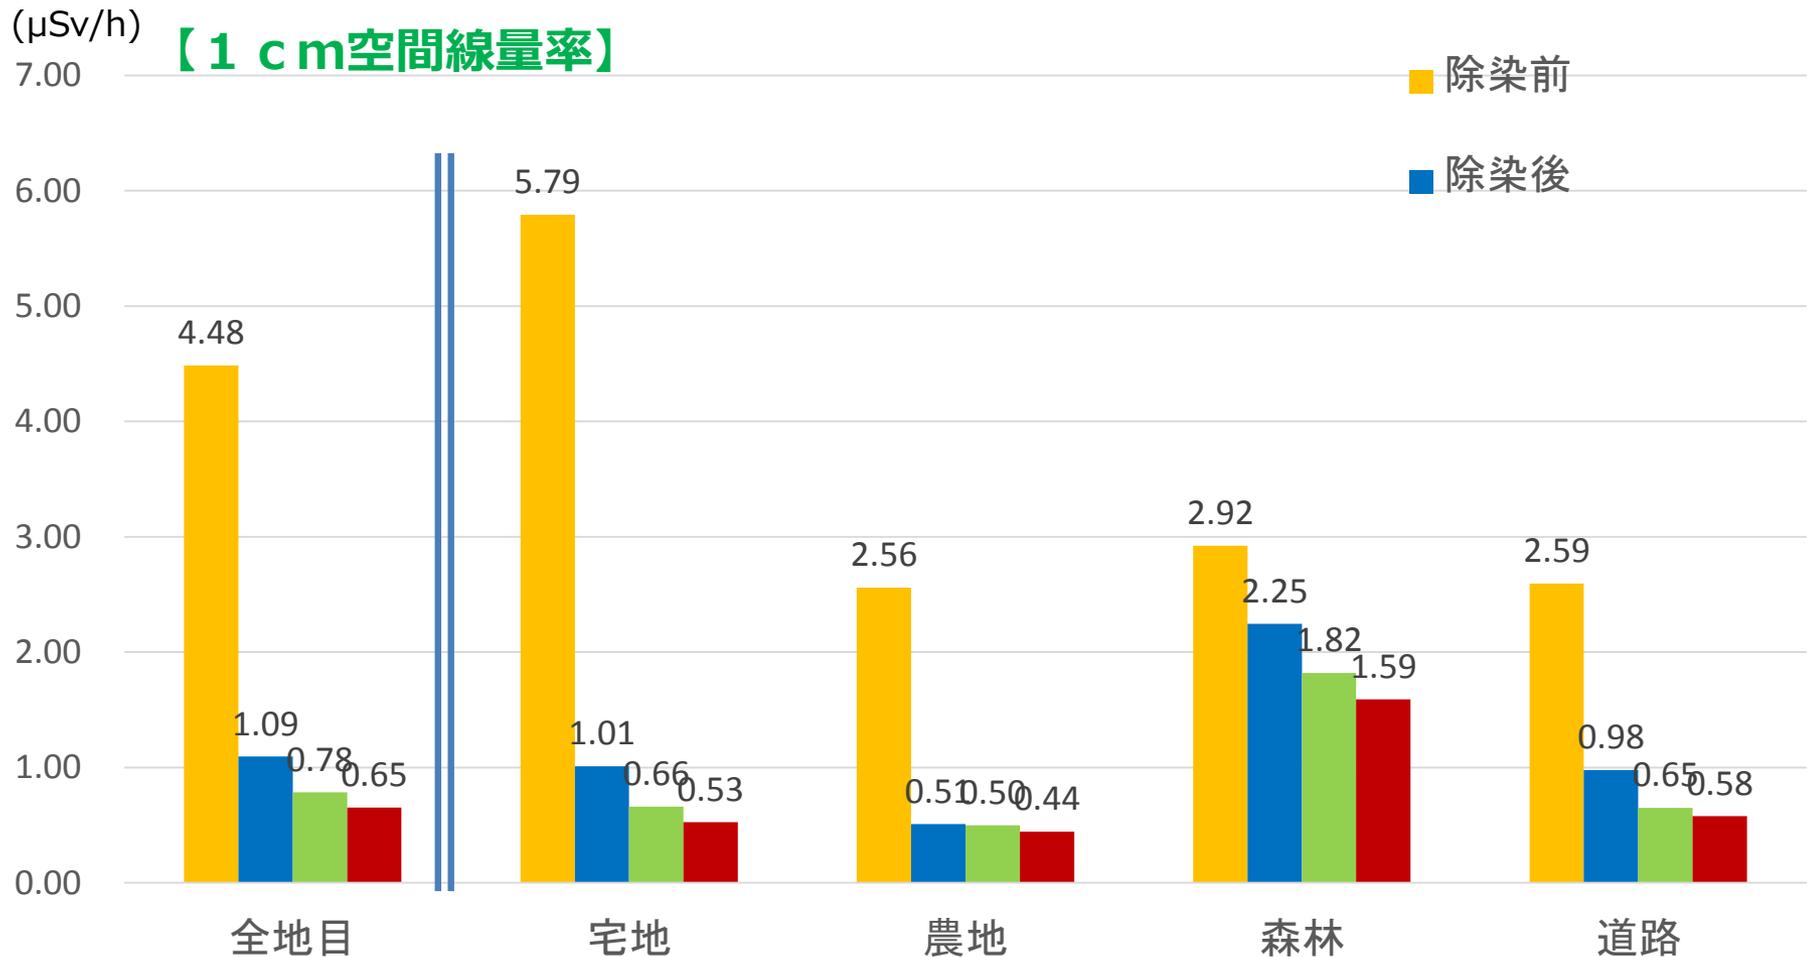
H29 事後モニタリング結果（1 cm）

29年度の事後モニタリング結果によると、宅地では1 cm空間線量率が**5.79 μ Sv/h**から**0.53 μ Sv/h**に低減（低減率91%）しました。

【1 cm空間線量率】

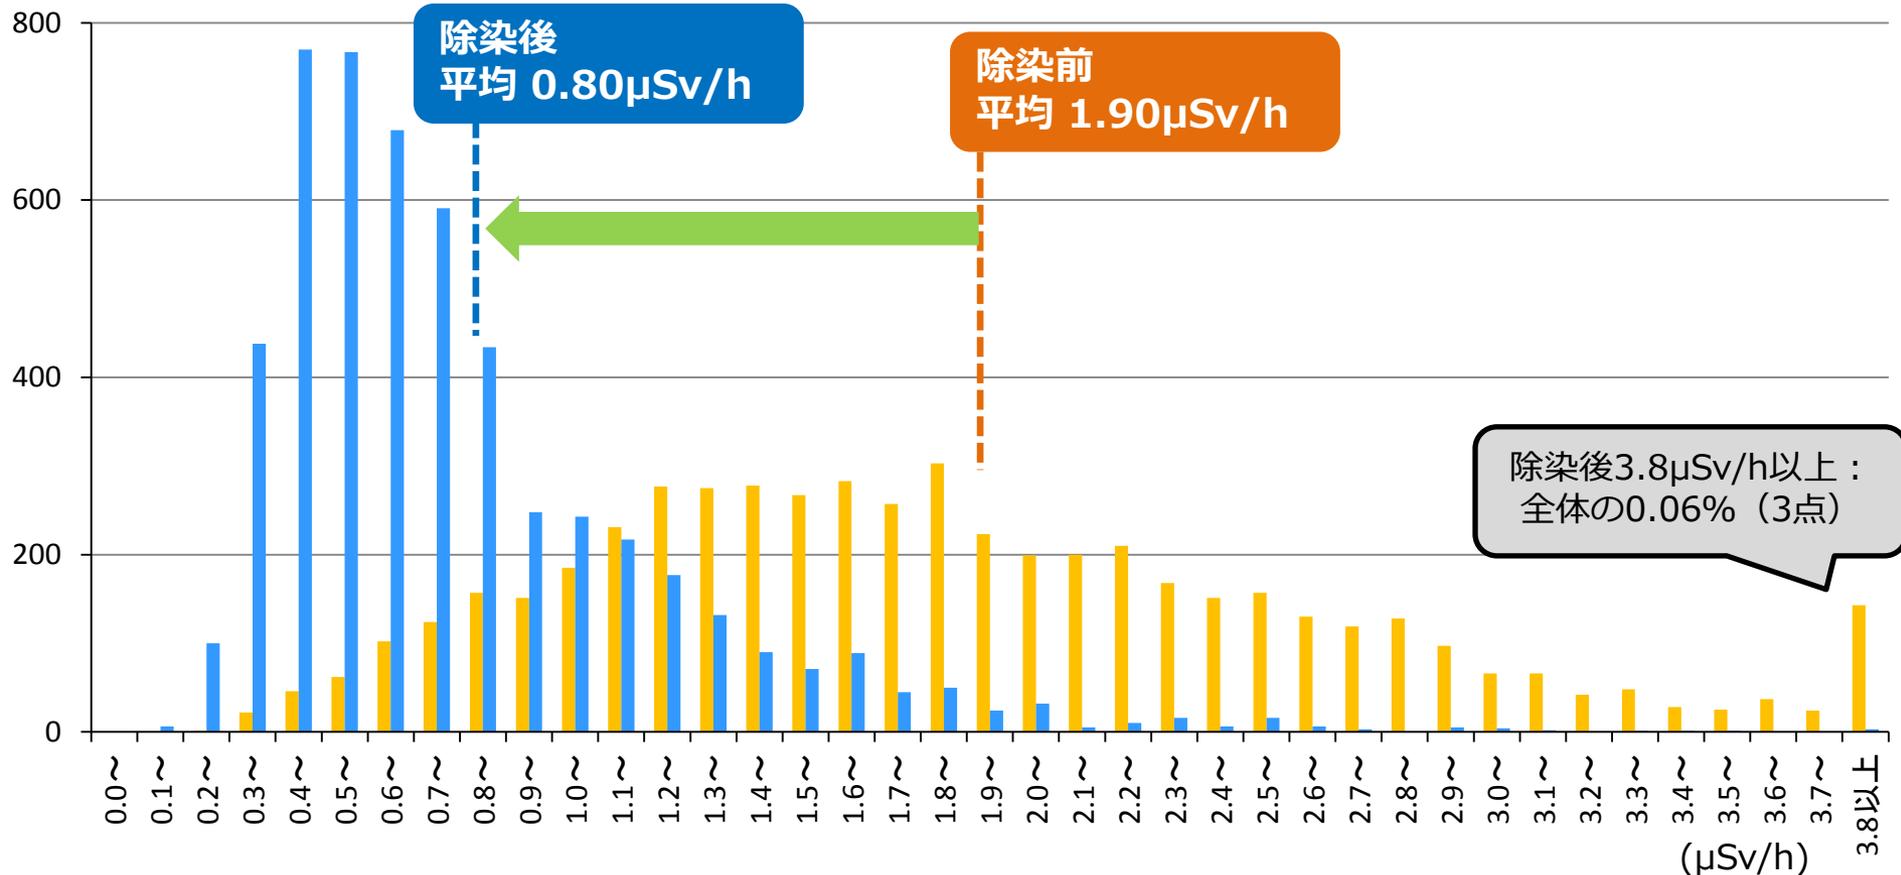
夜の森（先行地区）の除染前後線量【速報値】

夜の森（先行地区）について、全地目では1 m空間線量率が除染前**1.90 μ Sv/h**から除染後**0.80 μ Sv/h**に低減（低減率58%）しました。

測定点数

夜の森（先行地区）について、全地目では1 m空間線量率が除染前**1.90 μ Sv/h**から除染後**0.80 μ Sv/h**に低減（低減率58%）しました。

除染前	除染後	低減率	参考
宅地	1.91	0.76	60%	局所的な高線量箇所対策前の値
農地	2.22	0.73	67%	測定点25点のみ
森林	3.45	2.83	18%	測定点19点のみ
道路	1.77	1.06	40%	
全地目	1.90	0.80	58%

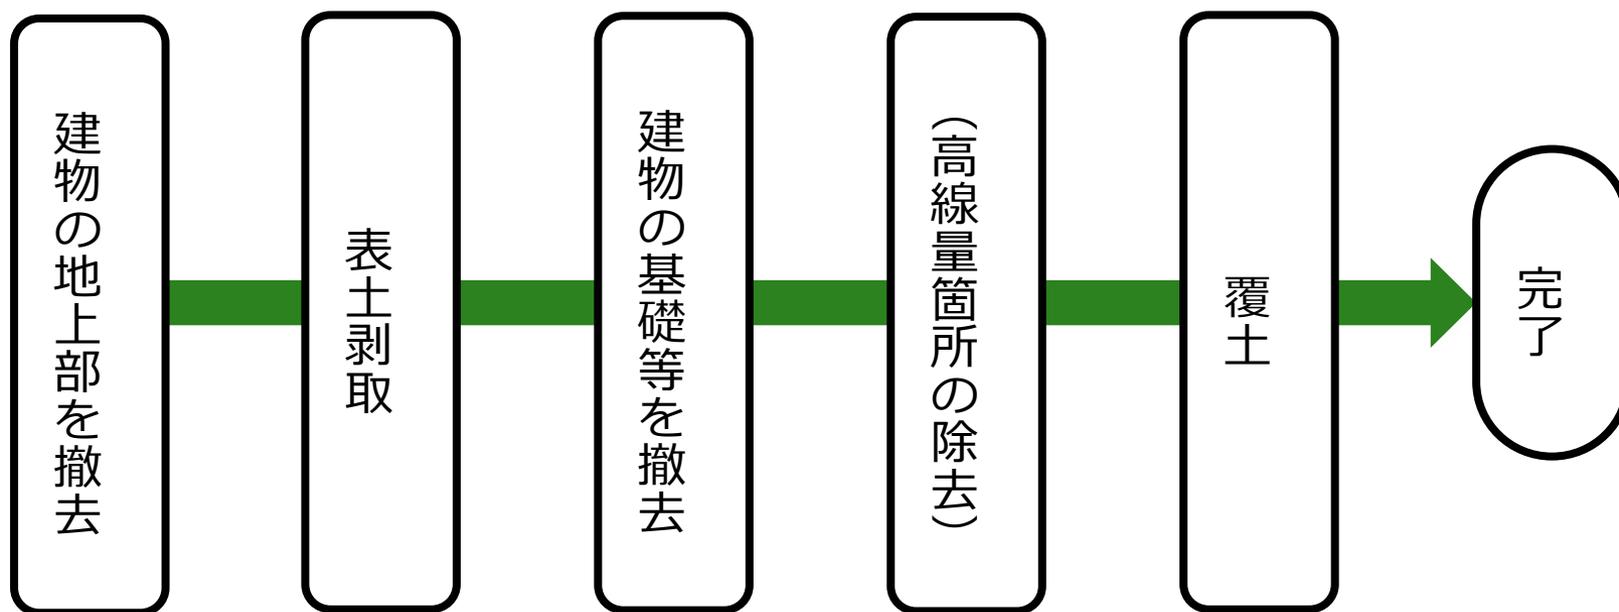
建物解体を行う宅地については、下図フローを基本としつつ、現場の状況などに応じて効率的な作業に努める。

- ・ 7月6日、夜ノ森駅前広場の除染に着手（既存工事）
- ・ H30拠点工事：8月10日、つつみ公園の除染準備工に着手
 - ・ 公共施設（町営住宅、集会所等）の除染・建物解体から開始し、
順次、A地区の宅地等について着手。
- ・ A地区以外でも、早急に行う必要がある箇所などは随時対応。
- ・ 建物解体を行う宅地については、解体→除染の順を基本としつつ、
現場の状況などに応じて効率的な作業に努める。
