# 富岡町における 除染の進捗状況について

令和元年6月21日 環境省 福島地方環境事務所

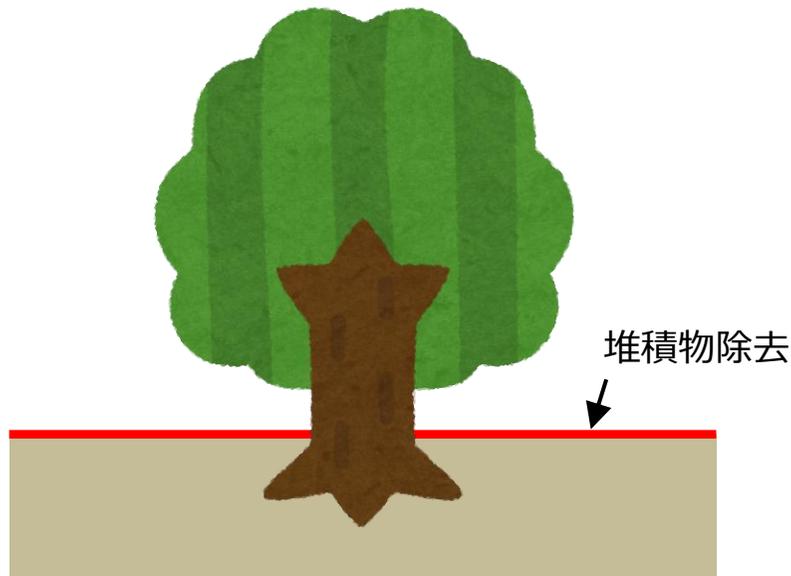
## <追加除染前>

桜の木の根元周辺は堆積物除去のみ実施  
(根の損傷を避けるため)

根元周辺に高線量の土が残され、  
付近の空間線量に影響

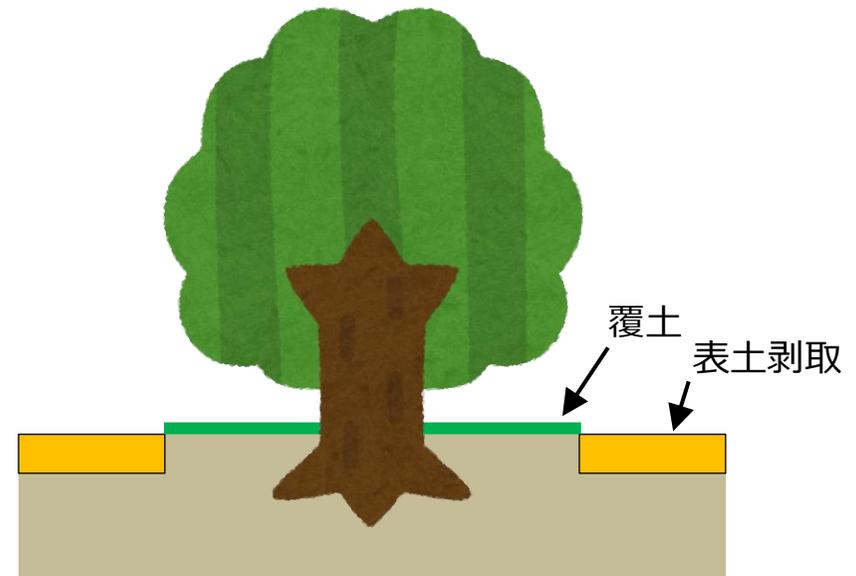
## <追加除染方法>

根の張りを確認したうえで、桜の根元から離れた場所については表土剥取（5 cm）及び覆土を実施。  
根元のすぐ側には2 cm程度の覆土を実施。

実施時期: 2019年2月～2019年6月  
平均空間線量率(1m)  
1.41 $\mu$ Sv/h $\rightarrow$ 0.50 $\mu$ Sv/h(低減率: 64.3%)

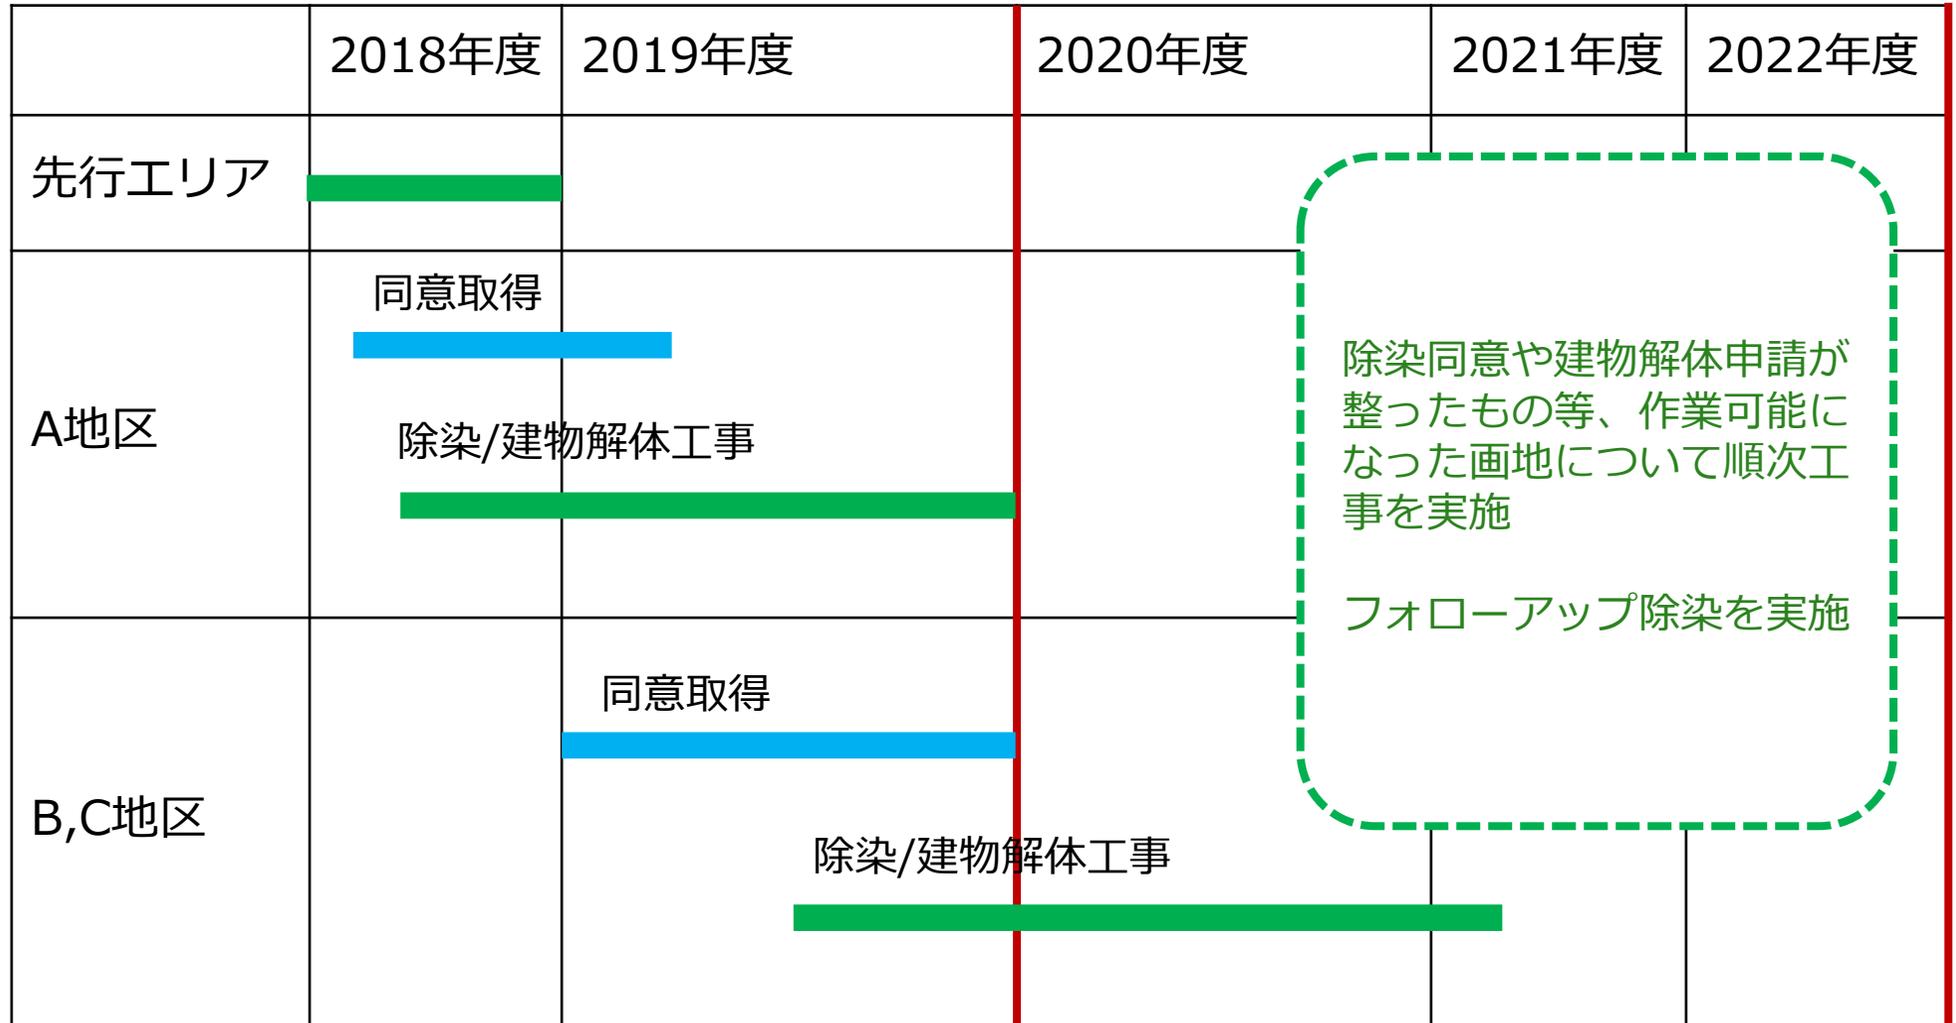
# 拠点の除染/建物解体の今後のスケジュール

状況に応じ計画は変更する可能性があります

2019年度末頃：夜ノ森  
駅周辺の避難指示解除

2023年春頃：  
避難指示解除
