## 特定復興再生拠点区域における除染・解体作業による放射性セシウムの再浮遊・飛散性の動態把握

【対象】 福島県富岡町大字小良ヶ浜字市の沢  
 【構造】 木造モルタル造り2階、カラーベスト葺  
 【建築面積】 209.66㎡ (延べ床面積 371.48㎡)  
 【建築年月日】 平成21年12月15日  
 【解体年月日】 令和2年10月22日

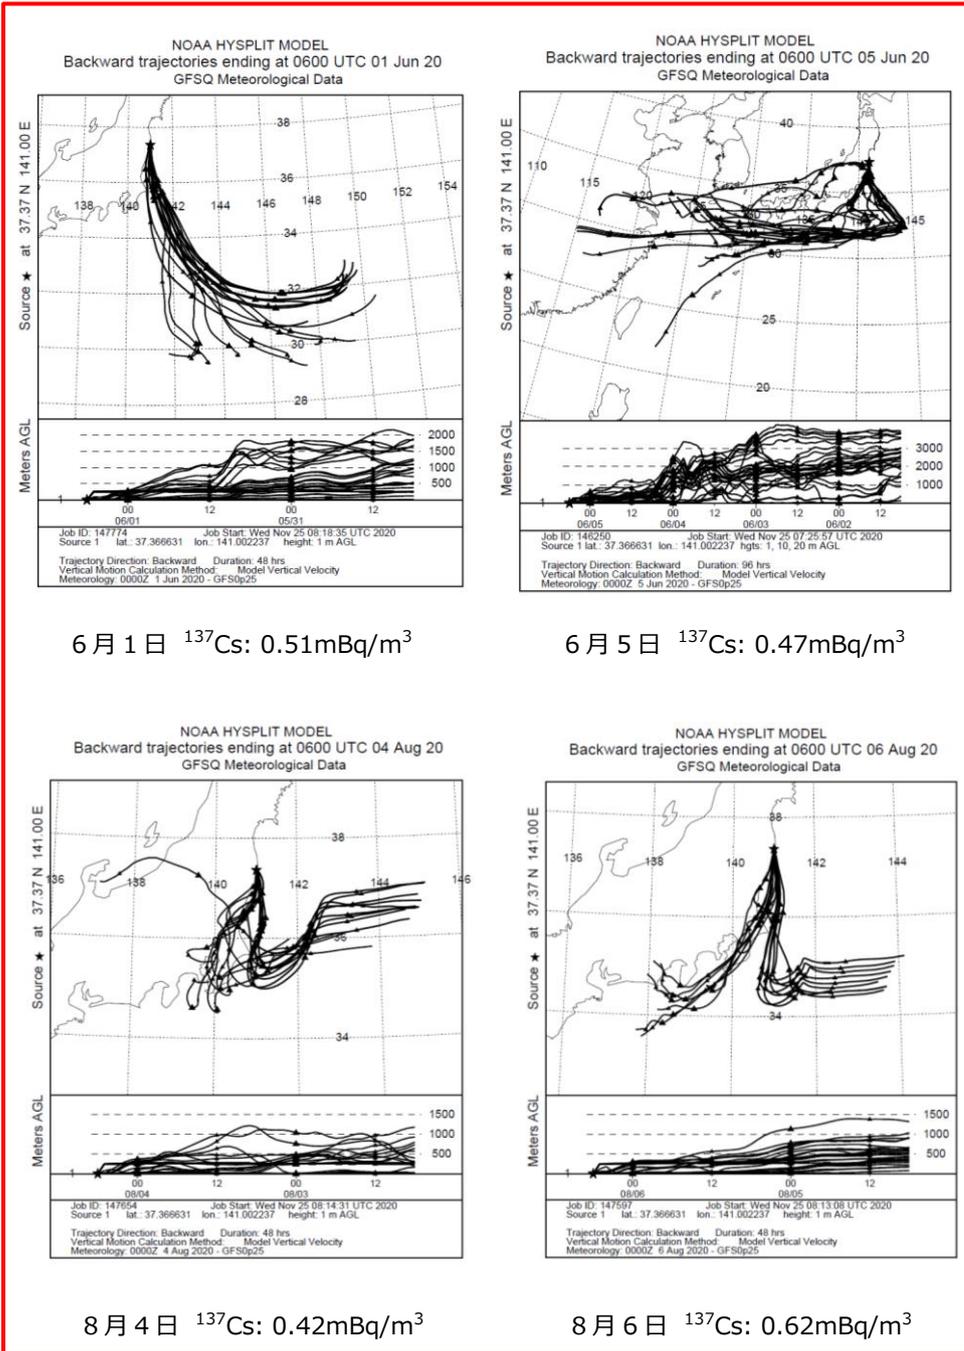
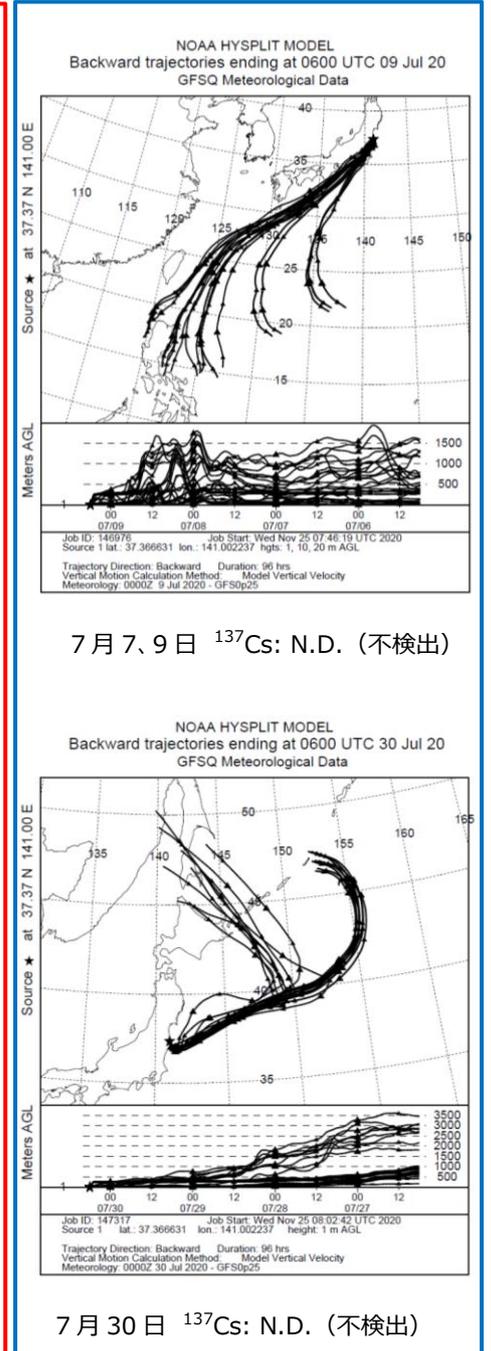
◎気塊の流れ（後方流跡線解析） NOAA [https://www.ready.noaa.gov/HYSPLIT\\_traj.php](https://www.ready.noaa.gov/HYSPLIT_traj.php)

大気浮遊塵採取時の気塊がどのような経緯で到達したのかを確認するために、アメリカ海洋大気庁（NOAA）が公開している流跡線解析を利用して、採取時間を遡って解析した結果、南からの気塊が収束して到達した場合、比較的高い<sup>137</sup>Csが検出される傾向が示唆される。一方、海域からの気塊が収束して到達した場合、<sup>137</sup>Csは不検出となる傾向がある。しかしながら、解析精度が粗いため、今後詳細な検討が必要である。
