# 点拠点・線拠点及びその外縁 の除染及びフォローアップ内容

令和5年8月 環境省 福島地方環境事務所

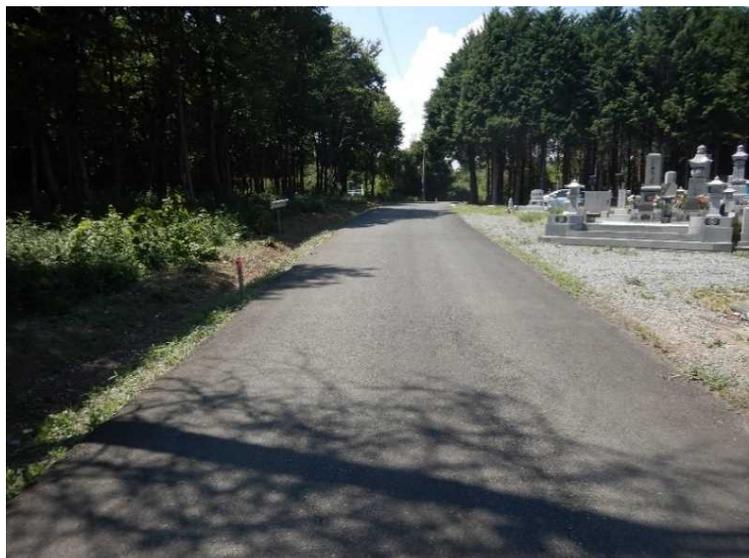
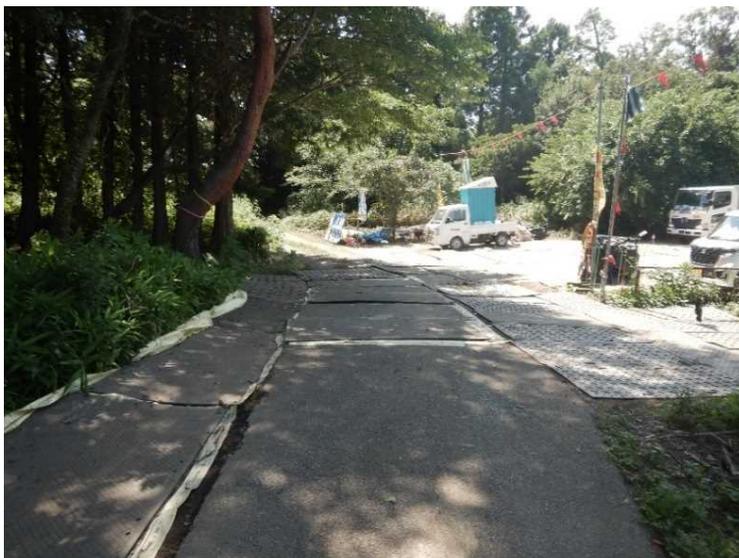
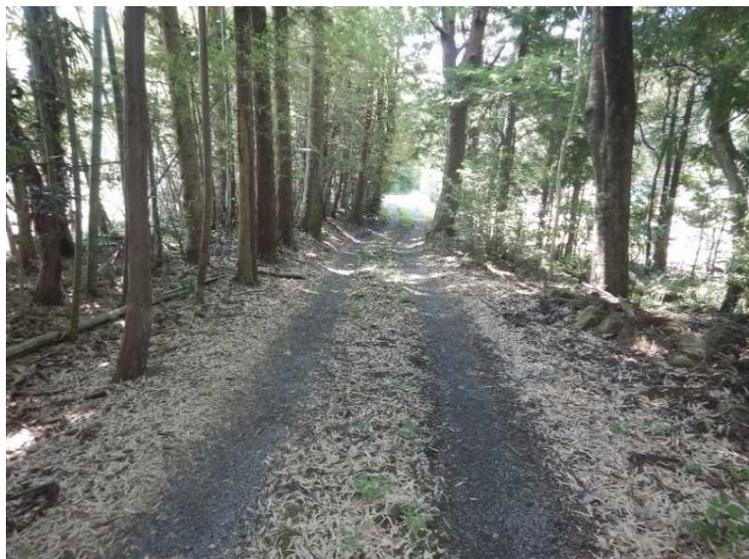
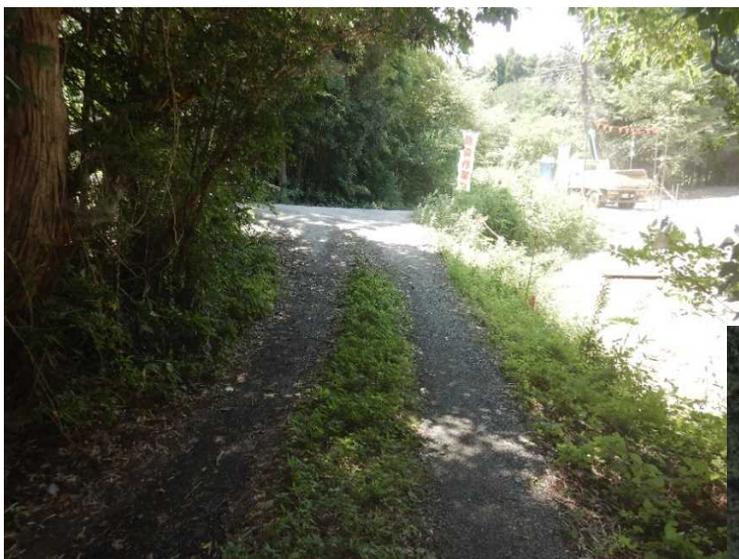
1. 町道3090号線、町道3091号線（線拠点）

＜町道3090号線北側、町道3091号線＞

・道路本体及び法面は未除染。

（最大3.2 $\mu$ Sv/h）

・周辺外縁部は森林、農地及び宅地。同意を得られたところから除染作業中。

- 【対応方針】**
- <11月末完了予定>**
- ・舗装路は堆積物除去、高圧水洗浄等を実施方針。
  - ・未舗装路は堆積物除去、碎石の洗浄・再敷設を実施。
  - ・道路法面は、除草及び堆積物除去、構造物の高圧水洗浄を実施。

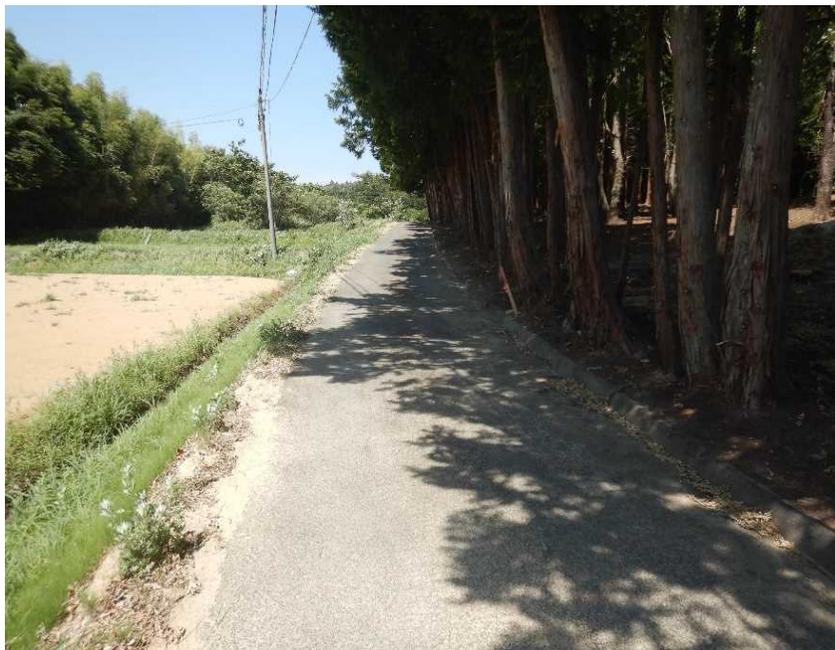
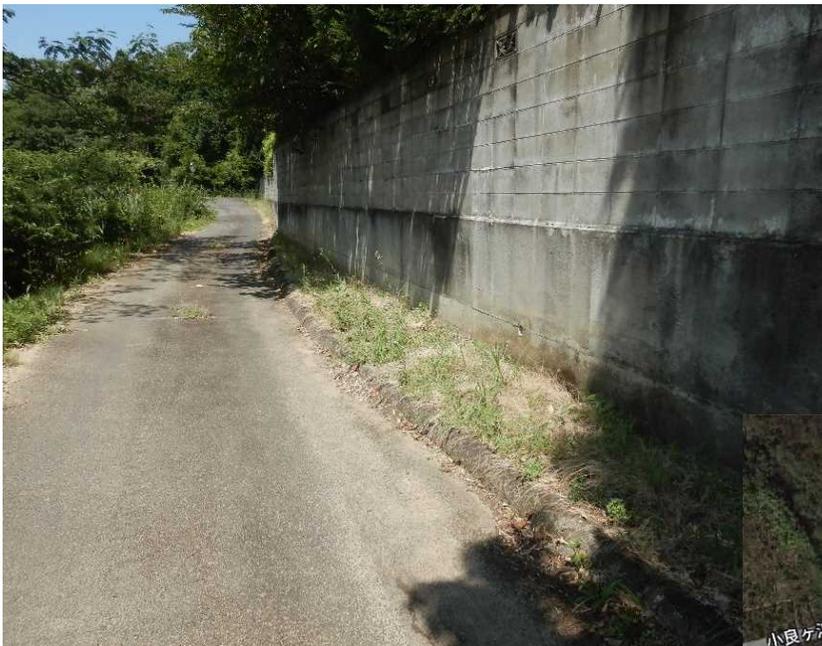
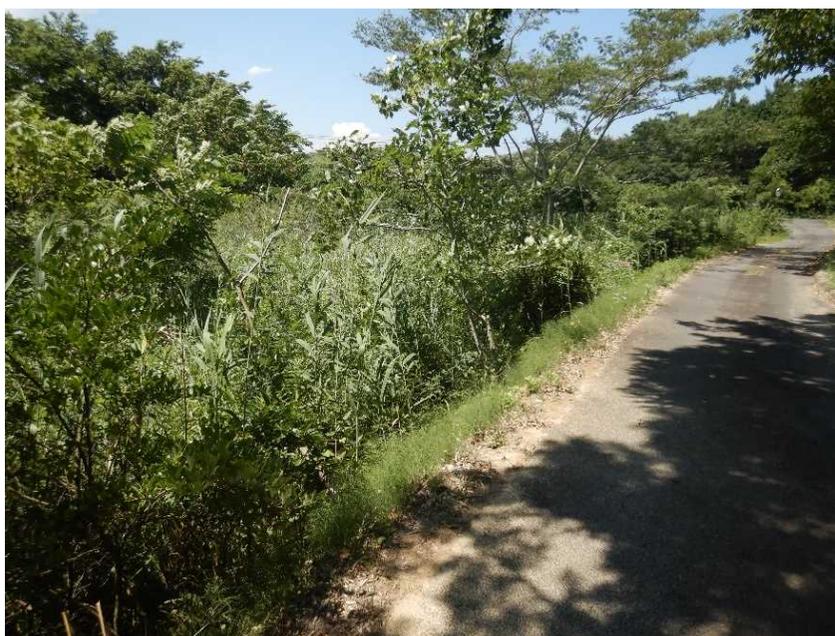
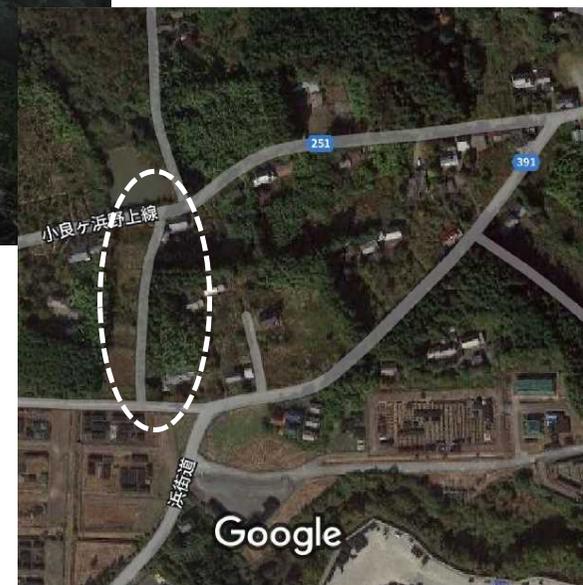
1. 町道3090号線、町道3091号線（線拠点）

【現状】 <町道3090号線南側>

- ・道路本体及び法面は未除染（最大 $1.3\mu\text{Sv/h}$ ）。
- ・周辺外縁部は農地及び宅地。県道事業と重複する箇所を除き、除染作業中。

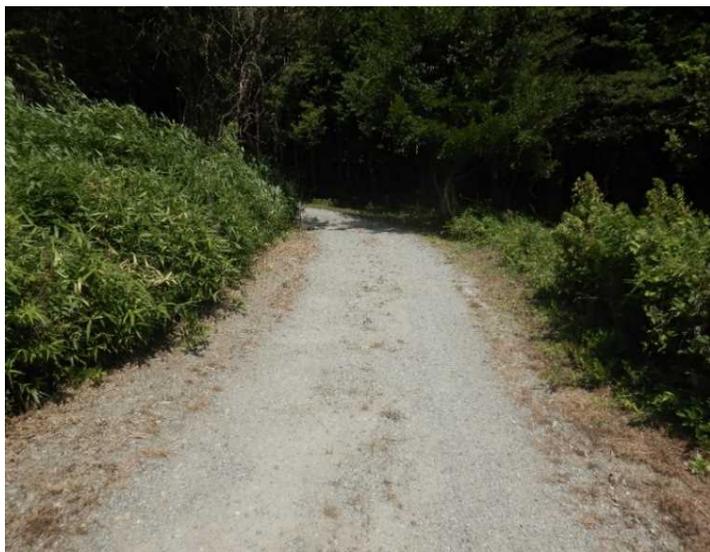
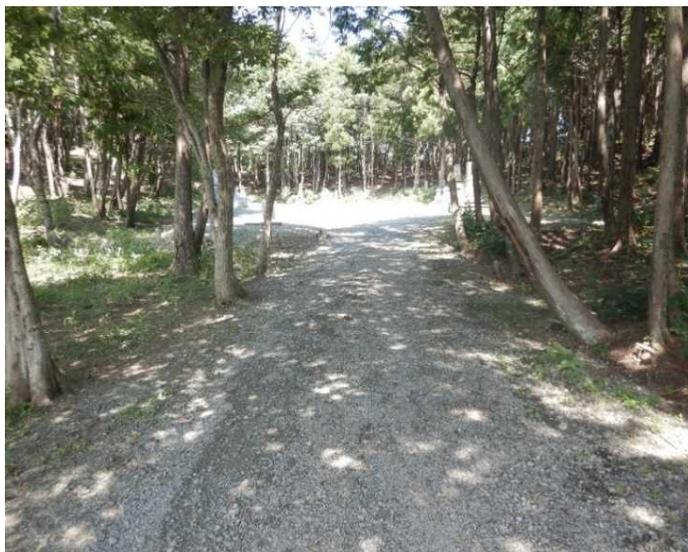
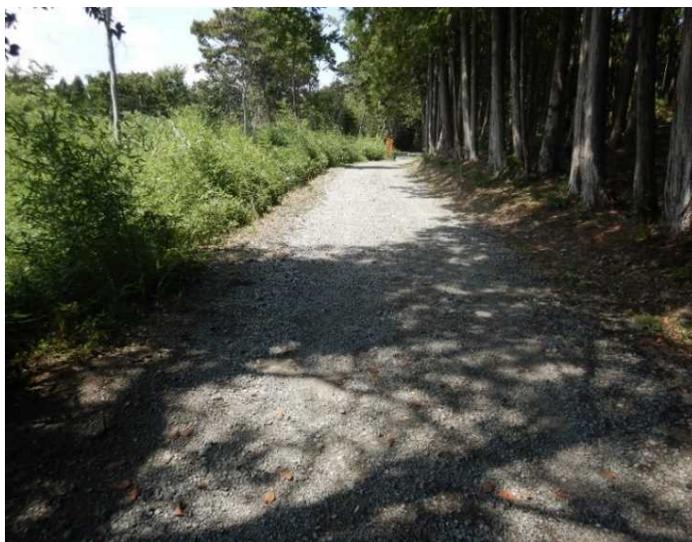
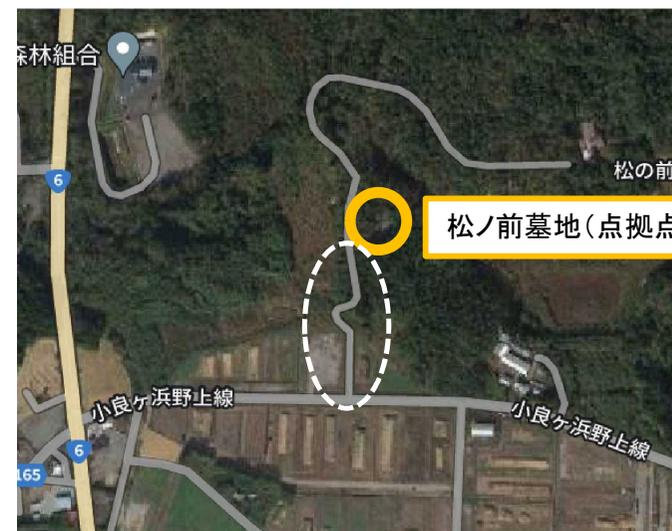
2. 松ノ前道路（線拠点）

【現状】

- ・ 除染済。除染後の歩行モニタリングで、全体的に比較的高線量箇所であることを確認（最大 $1.6\mu\text{Sv/h}$ ）。

- ・フォローアップ除染として、面的に線量を下げるために、道路周辺の森林において敷地境界から5m範囲で5cmの表土削り取りを実施。

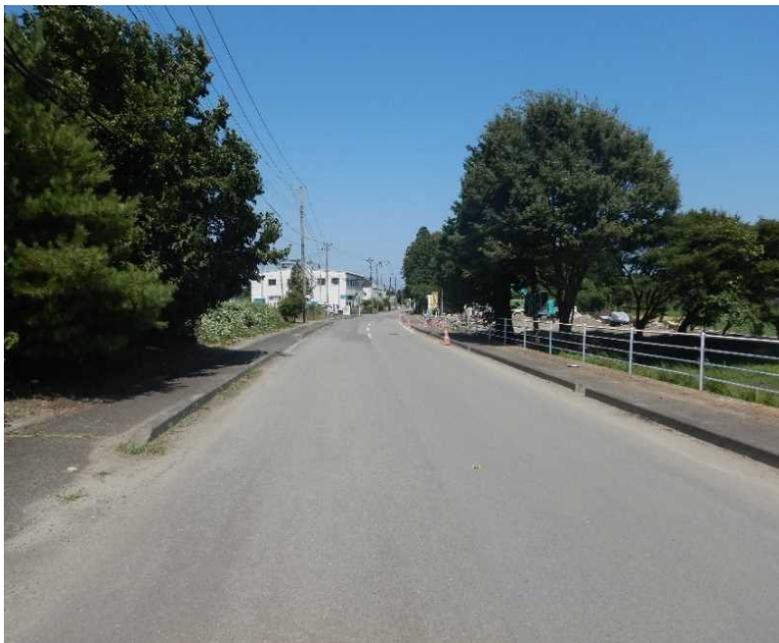
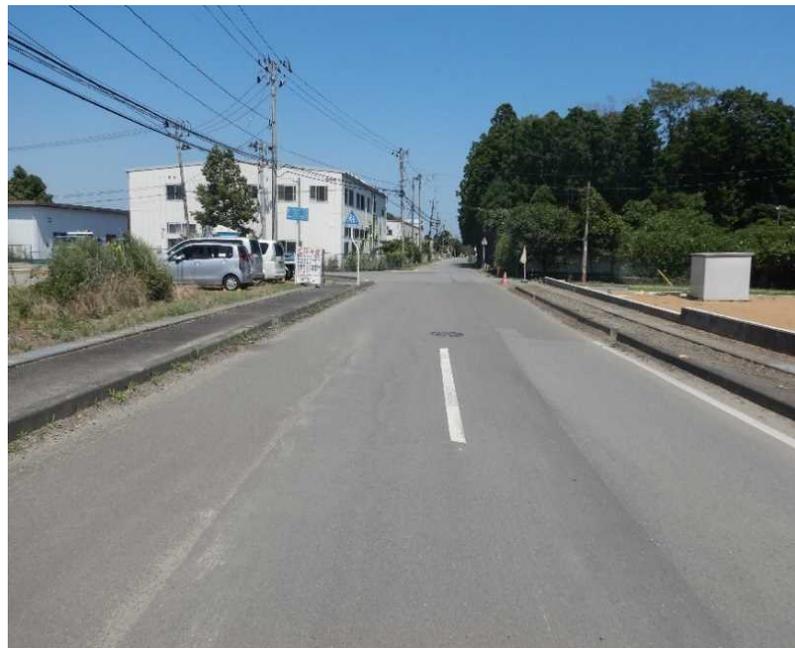
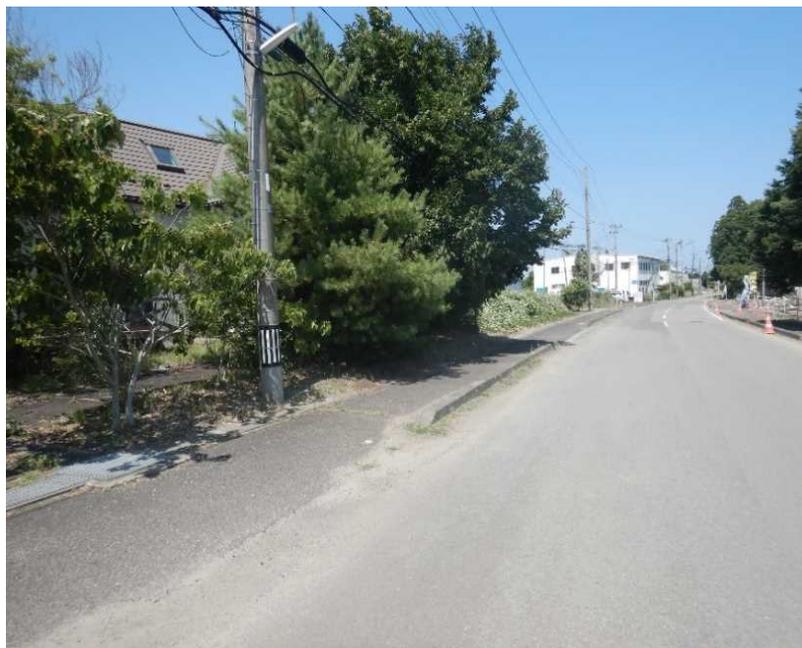
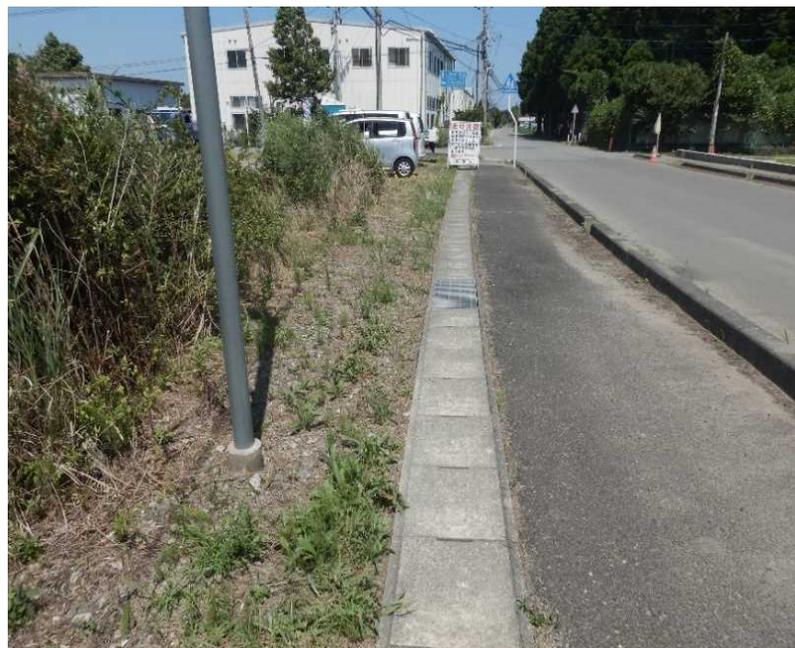
## 3. 町道1007号線、町道2004号線

### 【現状】

- ・ 歩行モニタリングで比較的高線量箇所を確認（最大 $1.2\mu\text{Sv/h}$ ）。
- ・ 道路本体は除染済。道路路肩、法面は未除染。
- ・ 道路周辺に未同意敷地が複数存在。

- ・道路法面は、除草及び堆積物除去、構造物の高圧水洗浄を実施。
- ・未同意敷地は、同意を得られるよう引き続き関係人にアプローチしていく。

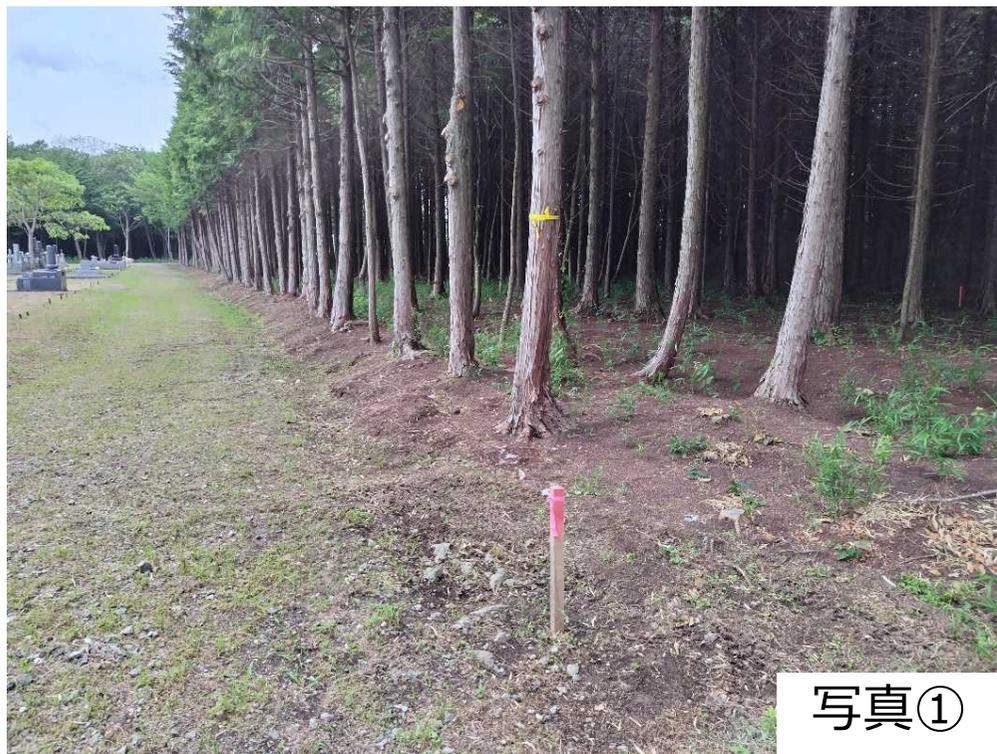
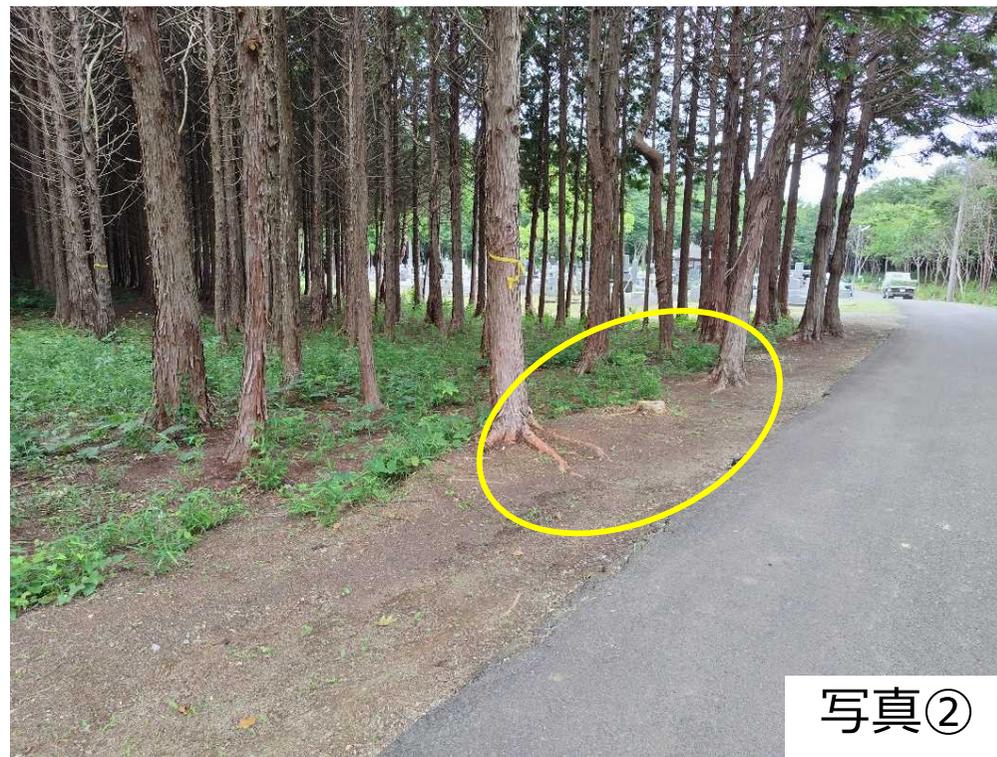
3. 小良ヶ浜共同墓地

①墓地と周辺の森林との境界部において、面的に線量が高いことが認められた。

②除染後も、敷地境界部の一部（上記丸で囲われた箇所）で高線量箇所（ホットスポット）が確認された。（最大4.74 $\mu$ sV/h）

→拠点内の線量が高いことは、周辺の森林由来と考えられる。

- ①共同墓地内（拠点内）の線量を下げるために、墓地周辺の森林において敷地境界から5m範囲において、5cmの表土削り取りを実施。
- ②高線量箇所（ホットスポット）の線量を下げるために、線量及び削り取り箇所の状況によって、最大30cmの削り取りを行う。

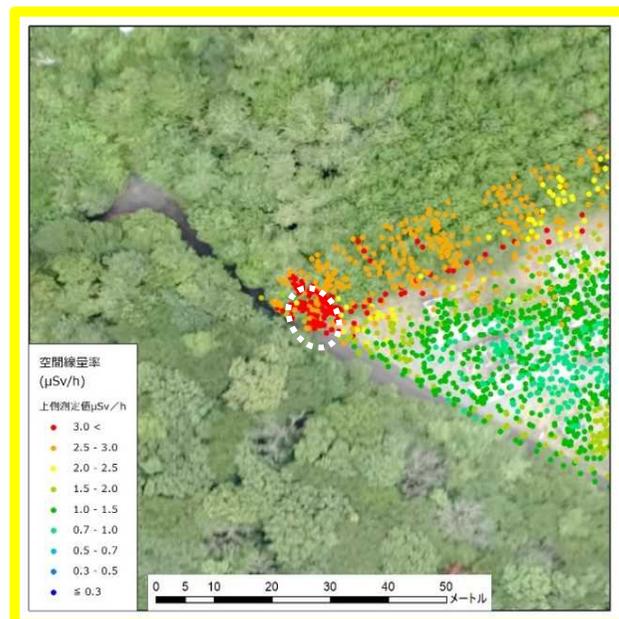
3. 小良ヶ浜共同墓地

※ホットスポット (白丸箇所)  
4.74μSv/h (地上 1 m高)

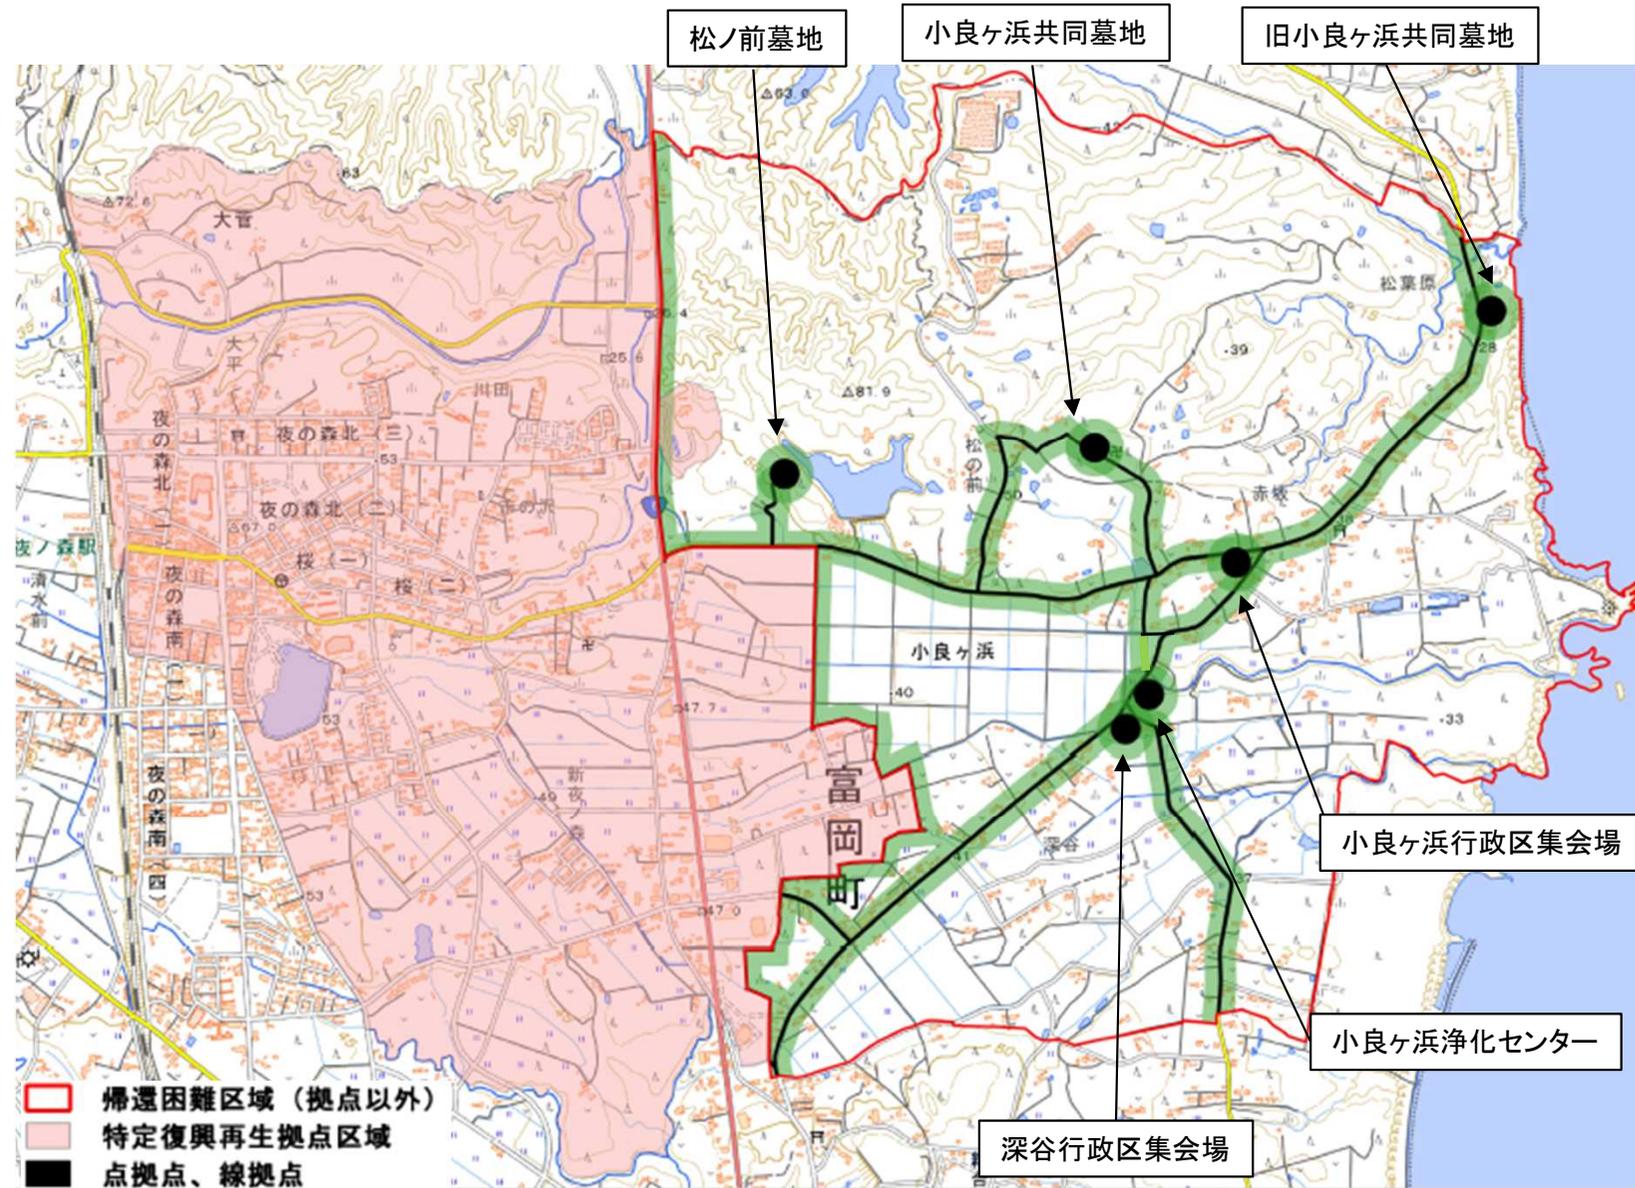
外縁除染範囲 (仮置場除く)

原則として特定復興再生拠点から、宅地・農地は20m範囲内にある一筆を除染、森林・道路は最大20mの範囲を除染。
