## 除染状況の現状確認について

平成30年11月5-6日  
環境省 福島地方環境事務所

平成30年度 富岡町特定復興再生拠点区域  
被災建物等解体撤去等及び除染等工事（その1）

## 試験施工結果報告書

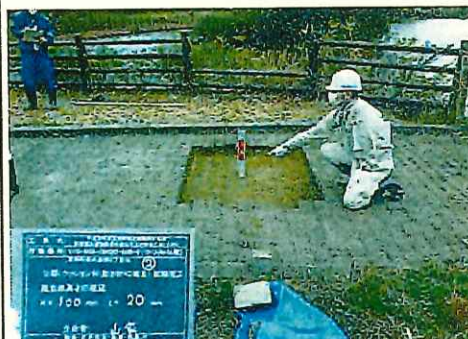
| | コメント | 【敷砂撤去後高さ確認】<br>・撤去後高さ 20mm<br>・実施地盤高<br>水糸から100mm下がり |

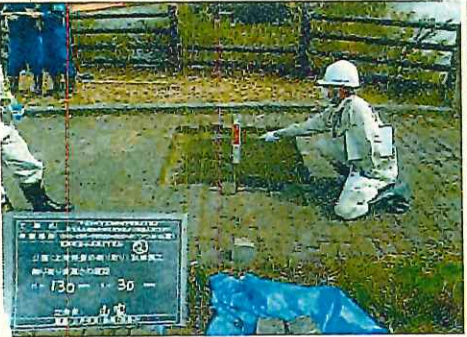
| | コメント | 【上層路盤削り取り後高さ確認】<br>・削り取り後厚さ 30mm<br>・実施地盤高<br>水糸から130mm下がり |

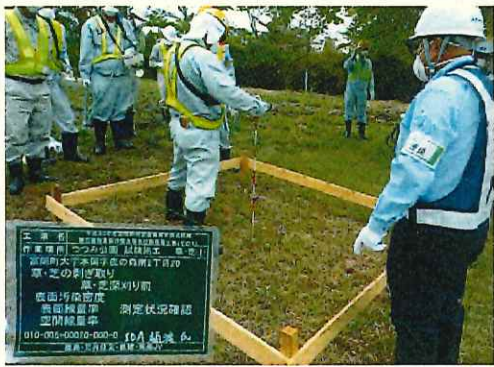
| コメント | 事前モニタリング作業状況 | | | | | | | | | | |

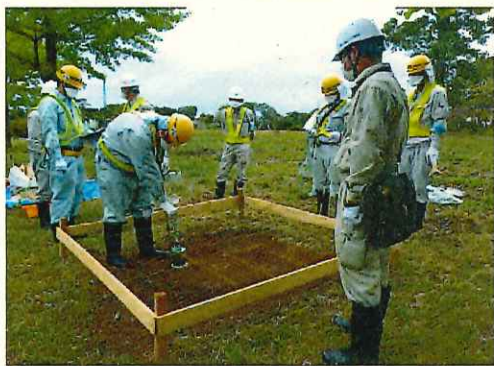
| コメント | 事後モニタリング作業状況 | | | | | | | | | | |
